化学廃液による地下水汚染と既設鋼管杭腐食に関する調査

喜田大三
守屋正裕

Investigations of Contamination of Underground Water and Corrosion of Steel Pipe Piles by Chemical Waste Fluids

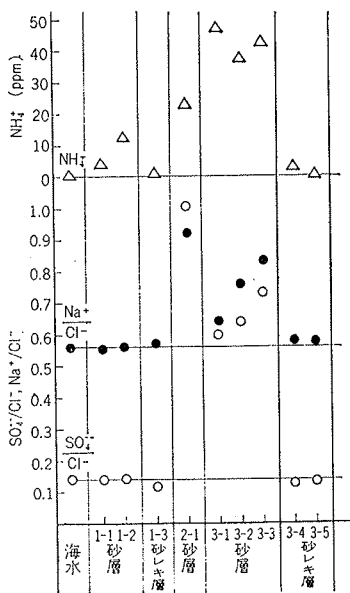
図-5 イオン濃度比による地下水汚染の検討

(1) タンクに最も近い No.1 の地点では、GL-6m 付近の砂層および GL-14m 付近の砂レキ層ともに、地下水中のイオン濃度の比は海水と近似しており、工場廃液によって汚染されていないと判断される。

(2) No. 2 の地点では砂層の地下水だけしか採取していないが、そのイオン濃度の比は海水と近似しておらず数倍大きな値となっており、 NH_4^+ 濃度も高い値を示している。したがって、 Na^+ 、 SO_4^{--} 、 NH_4^+ などを多く含んだ工場廃液によって汚染されていると判断できる。

(3) 隣接化学工場側に最も近い No. 3 の地点においては、砂層の地下水は各イオン濃度の比が海水に比較して大きく、 NH_4^+ 濃度も高いためやはり汚染されていると判断できる。一方、同地点の砂レキ層では、地下水の各イオン濃度の比は海水と近似しており、 NH_4^+ 濃度も低いことから汚染されていないと判断される。

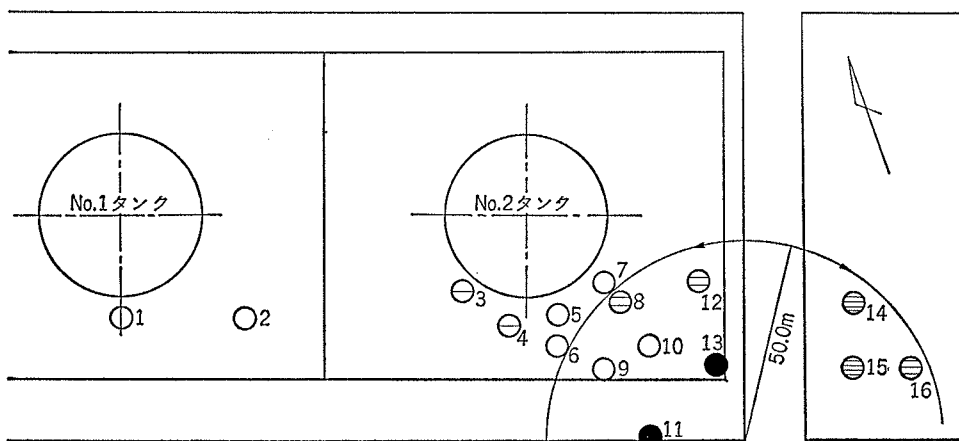
図-6 地下水の採取地点と汚染状況

(1) 調査地点 No. 1, 2, 5, 6, 7, 9, 10 で採取した地下水中のイオン濃度の比は海水の値と近似しており、工場廃液によって、汚染されていないと判断される。

(2) 調査地点 No. 3, 4, 8, 11, 12, 13, 14, 15, 16で採取した地下水は程度の差はあるがいずれも汚染されていると判断される。

図-6から次のことが明らかとなる。

(1) 隣接化学工場に最も近くしかもウェルポイント施工地点に最も近い No. 11, 13 地点の地下水が最も著しく汚染されている。

(2) 汚染範囲はウェルポイント施工地点を中心として半径約50mの周辺である。

(3) 現状においては地下水の汚染は No.2 タンクまで達していないと判断される。

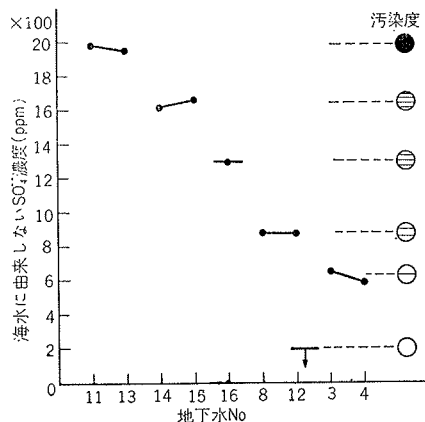
図-7 SO_4^{2-} 濃度による地下水の汚染度

さて、海水に由来しない SO_4^{2-} 濃度の計算結果を図-7に示した。また同図に記号で併せて示すように、

海水に由来しない SO_4^{2-} 濃度から地下水の汚染程度を6段階に分類した。この分類結果を図-6にプロットした。

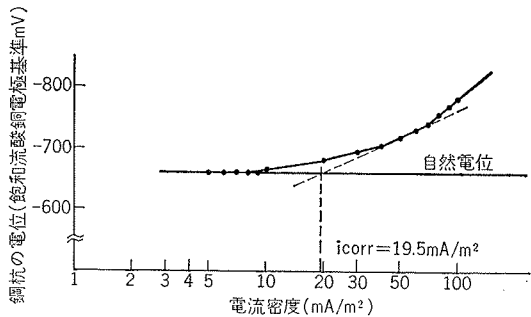
図-8 通電分極試験結果

そこで、必要とされる防食電流密度を決定するために、地下水の汚染が著しい地点に鋼管を打込み、通電分極試験を行なった。その結果、図一8に示すように腐食電流密度は 19.5mA/m² であり、基本的な防食電流密度を 20mA/m² と決定した。

なおこの腐食電流密度は、工事開始直後の昭和46年4月に、No. 1 および No. 3 タンクの近くで同様に測定した値の 1.5~1.95倍であり、廃液によって汚染

された地中における鋼管杭の腐食傾向が増大することを示している。

一般に鋼管杭の防食方法としては、防食皮覆や流電陽極または外部電源方式による電気防食が実施される。しかし、当現場の鋼管杭は既設のため、防食皮覆を施すことができないだけでなく、現場の諸条件から流電陽極方式による電気防食も実施することが不可能であった。したがって、当現場で実施可能な方法として、外部電源方式による電気防食を施すことにした。
