# 斜面崩壊と対策工法について

## On Forms of Slope Failure and Construction Methods for Restoration of Slope

### Abstract

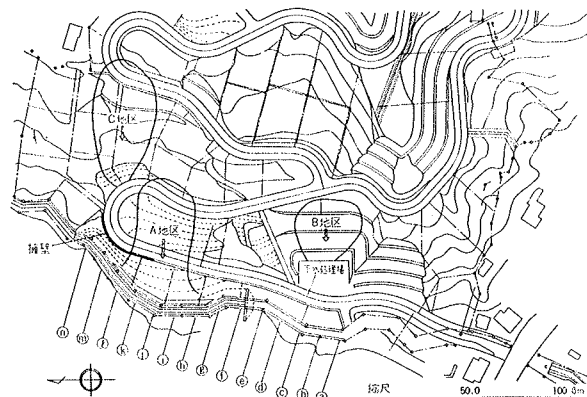
図-1 崩壊状況

この造成工事では施工中、図—1に示すような箇所でも斜面崩壊が発生した。最初の崩壊はA地区においてL型R・C擁壁の基礎掘削中、のり肩部に亀裂があら

われ次第に円弧スベリの形態を示した。応急対策としてのり尻に土留工、掘削箇所の埋戻し、のり上方の掘削盛土の処理をおこなったが、亀裂は次第に後方に広がりスベリの形態は円弧から長楕円に変わった。スベリ土量は約10000m<sup>3</sup>と推定された。B地区の崩壊は、のり尻に下水処理場を建設するための切取りを進めている途中発生した。スベリの形態は円弧スベリで土量は約4000m<sup>3</sup>である。C地区の崩壊は、この工事竣工まぎわに発生したもので施工後1年8カ月を経過していた。A、B地区のような直接的原因は考えられず、スベリ面の形態は長楕円、スベリ面勾配1割6分、土量は約7000m<sup>3</sup>であった。応急対策として排土工およびウェルポイントによる地下水のスベリ区域への流入防止を試みたが、スベリを抑止することはできなかった。

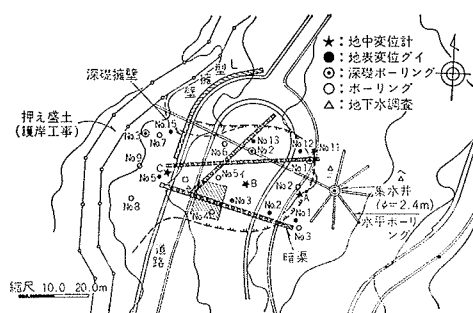
図-2 A地区調査地点および対策工法

**2.3.1. 地表、地中変位測定** A地区における地表変位測定は、図-2に示す如く8箇所で観測した。その結果最大移動量は No. 15の測点において2日間で水平方向に396.5m/m 垂直方向に99m/mであった。この測定データから危険の予知と対策工法実施による効果確認ができた。図-3に雨量および対策工法と地表変位(代表例)との関係を示す。

地中変位測定は図-2で示すように3カ所選定して計測を継続した。C点ではガイドパイプ設置2日後、B点では2週間後にGL-4.0mで変位が大きく測定不能となった。したがってGL-4.0m附近にスベリ面があると推定された。

(1) 盲暗きよ 図-2に示したように深さ1.5～1.8mのトレンチ掘削をおこない盲暗きよを敷設した。

(2) 集水井および水平排水ボーリング 図-2に示すように区域外から流入する地下水排除を目的として深礎工法による集水井を施工した。効果を上げるためGL-3.0mの位置より放射状に6本の水平ボーリングをおこなった。

(3) 押え盛土 図-2に示すように溪流に砂防ダムを設けて押え盛土し、護岸工事をおこなって河床を補強した。盛土の高さは、地下水が地表面と一致する最悪な場合でも、安全率が1.1を確保できる高さとした。

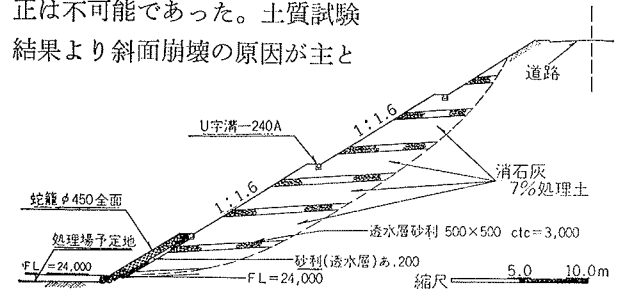
図-5 B地区対策工法標準断面図

区は、のり尻に汚水処理場設置予定のため、またのり肩に既設道路があるため押え盛土およびのり勾配の修正は不可能であった。土質試験結果より斜面崩壊の原因が主と

して当該地盤の劣悪な土質性状であると判断し、対策工法としては、消石灰処理による土質改良を主体としそれに盲暗渠を併用した。ここで土質改良工法とは、表-2に示す如く改良された土を、図-5に示すように劣悪土と置換する方法である。

ここで土質改良工法とは、表-2に示す如く改良された土を、図-5に示すように劣悪土と置換する方法である。

この結果、斜面の安全率は1.8を示して極めて安定と判断された。

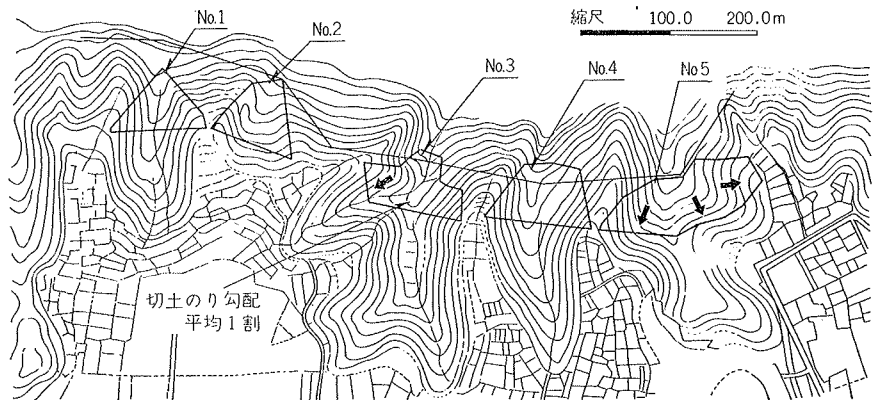
図一7 切土斜面概略図

当該造成工事における切土斜面崩壊は、図一7に示す如く No. 5 斜面で、2日間続いた総雨量190mm/m、時間最大雨量48mm/mの降雨が直接の原因となり発生した。崩壊状況は、滑落差の最大落差 5.0m、のり尻の最大水平移動は18.0m、のり尻前面の盛り上り量1~2m、スベリ土量は約10万 $\text{m}^3$  推定された。崩壊前における施工状況は、のり面防護工（モルタル吹付け）を既に完成し表面排水設備も清掃まで終了している段階であった。No. 5 切土斜面だけでなく、他の切土斜面 No. 1~No. 4 についても、ほぼ No. 5 斜面と同様な条件下にあると考えられ同じような崩壊が危惧された。これらの斜面の内でも特に湧水量の多い No. 3の斜面が危険であると判断されたので、まず斜面の湧水箇所を水平ボーリングを一本打設した。排水量は、通常1時間当り 120 $\text{l}$  であった。その後、No. 5 同様連続降雨が直接の原因となり、No. 3の切

3.2.2. 地形および地質 当該斜面を構成する岩盤は、静岡一糸魚川構造線に沿っており、全般に亀裂が発達している。しかも、図一7に示す如く大規模な切土により側方拘束圧が開放され亀裂の度合は従前より増大していたことが予想される。

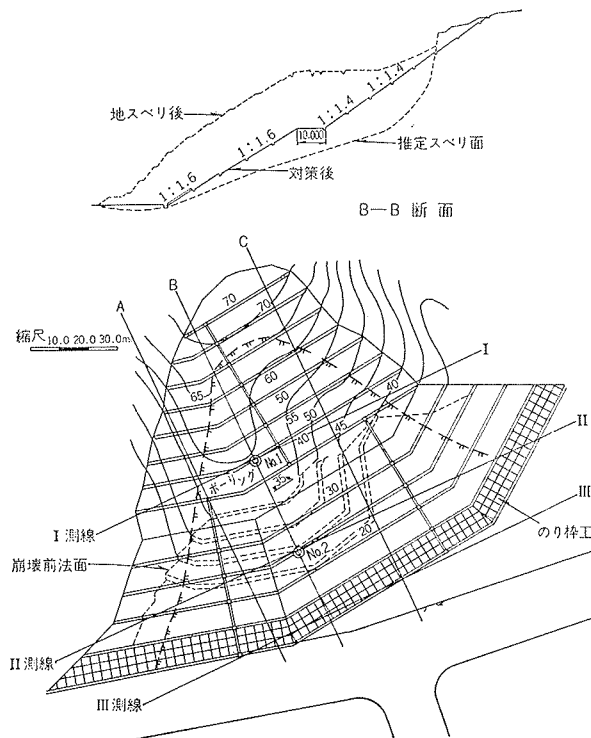
図-8 No. 5 崩壊斜面現位置調査および対策工法

3.3.1. コアボーリング 図一8, 9に示すごとく No. 5の斜面で2カ所を選んでコアボーリングを行った。

3.3.2. 弾性波探査 図一8に示す如く No. 5 斜面について3縦断(A, B, C-Line), 3横断(I, II, III-Line)を選んで弾性波(P波)速度探査を実施した。走時曲線から解析した速度層断面図のうち B-Line の例を図一9に示す。

3.4.1. No. 5 崩壊斜面对策工法 崩壊状況および現位置調査等より検討した結果，図-8に示す如く排土工を主体とし，のり尻にのり砕工を併用した。当該斜面は風化岩からなる不均質な地山であるため，斜面安定解析にあたって試料を採集してその平均的な土質性状を求め，それを安定解析に用いることは危険である。したがって排土工の安定を検討する場合，地山の強度定数は，崩壊した斜面における安全率を1.0として求めた逆算値を採用し，排土後ののり勾配はその強度定数により安全率が1.2以上確保できる勾配とした。

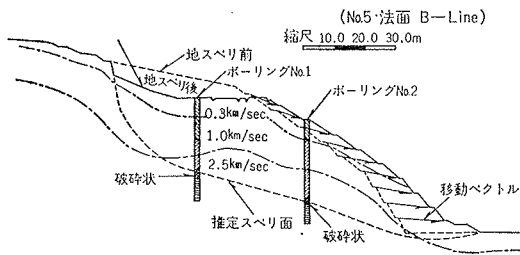
図-9 弾性波速度，ボーリング結果

当該地盤は大略3層に分けられるが、弾性波速度は主として風化度、亀裂頻度、開口度の違いを反映するものと推定される。静岡層群の砂岩、頁岩は未風化なもので、 $V_p = 3.0 \sim 3.5 \text{ km/s}$  程度を示すことが経験的に予想される。したがって、この地盤は、第III層の最も速度の大きい部分でも風化の進行した岩盤といえる

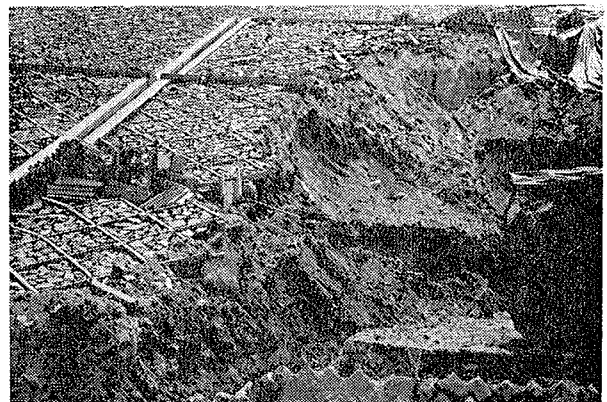
図-11 スベリ状況

で集中豪雨により図-11に示す形で崩壊が発生した。スベリ土量は当初 1600m<sup>3</sup> と推定されたが崩落土砂を排すに從いスベリ面が拡がって、道路中央部までクラックが進行し、その上部の石積擁壁の崩落が危惧されるにいたった。

- 4.2.1. 集中豪雨 地下水の急激な上昇により、間げき水圧の異状な上昇および土の強度劣化。
- 4.2.2. 土層分布 マサ土が厚く堆積するが、その中間にマサ土地盤特有の粘性土が狭在し、この境界が滞水層になったと判断される。
- 4.2.3. 地形 崩落部は旧沢部に位置するため地下水が多量に集中する。
- 4.2.4. 締固め不足 施工が困難なこともあり、のり面表層部の締固めが不十分であるため耐浸水性に劣る。

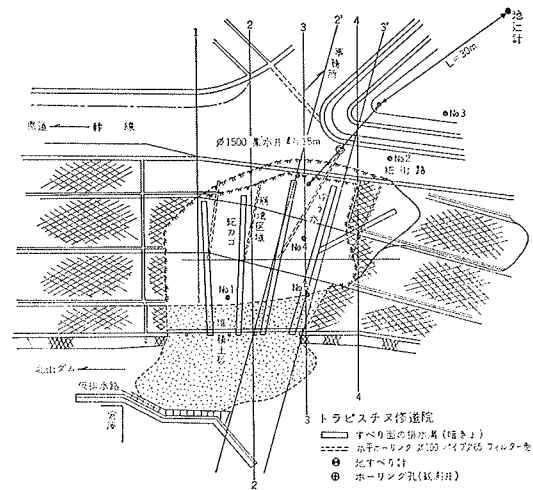
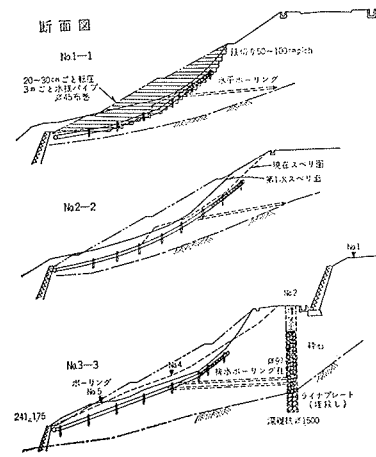
図-13 現位置調査および対策工法

- 4.3.1. 地表変位測定 対策工法を進めるにあたって安全施工のためおよび移動量観測のために図-13に示す2カ所に地スベリ計を設置した。
- 4.3.2. コアボーリング調査 当該斜面の土層分布と土質性状を把握するため図-13に示す5カ所でコアボーリングをおこない、必要な土質試験を実施した。

崩壊原因や現位置調査等から検討した結果図-13に示す如く排水工と締固めを主たる対策工法とした。

- 4.4.1. 締固め検討 斜面は特に締固めの良否により安定性が著しく異なるので締固め試験をおこない、それに基づき転圧施工をおこなった。締固め度は、コンペネによりチェックした。
- 4.4.2. 排水工 浅層地下水排除は良質のフィルター層を備えた蛇カゴを図-13に示す如く崩壊部全域に敷設しておこなう。深層地下水排除は集水井 (φ=1.5 m), 水平ボーリングにより実施した。図-14 に示す

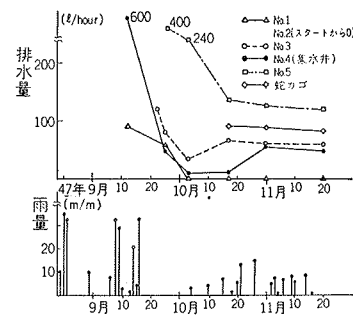
図-14 各排水工の排水量について

如く極めて良好な効果が得られた。以上の対策工法を実施した結果安全率は 1.7 である。

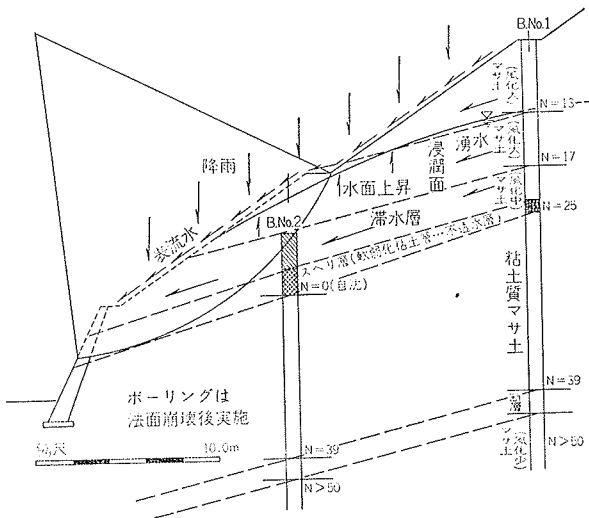
図-15 崩壊機構とボーリング図

この崩壊は、施工後安定を保っていた切土斜面が 1

年4カ月を経過した後、集中豪雨によって図-15に示す形で崩壊を生じた。

- (1) 地盤途中に粘性土層が狭在すると湧水および雨水などの浸透水がその上層で滞水され異常な間げき水圧を増大させ、さらに粘性土上層部に軟弱層を生じさせる。また地下水面はのり面途中に浸出線を生じてパイピングのような現象が発生する。
- (2) 耐浸水性に劣るといふマサ土の特性に基因するも

ので“エロージョン→洗掘進行→肌落ち崩壊”を繰り返して大きな崩壊にいたる。

この現場では地形的にのり勾配の変更が不可能であったため対策工法の主体を土質改良土置換工法とした。7%のセメント添加により、スベリ層の劣悪土が $C=1.25(\text{kg}/\text{cm}^2)$ ,  $\phi=41^\circ$ に増加して安定化し、消石灰混合によっても $C=0.3(\text{kg}/\text{cm}^2)$ ,  $\phi=30^\circ$ を示したが、ここではより大きな効果が期待できるセメント添加土を使用した。

あわせて盲暗渠、水平ドレーンパイプによる排水とレーलगイによる抑止工を併用した。
