第三紀層における長大切取斜面の崩壊の実態について

Observation of Slope Failures on a Tertiary Deposit

静岡・清水両市の地元企業の流通機構の合理化の一端として計画された静岡総合卸センター用地造成工事は、造成面積 24万 m^2 の大部分が第三系丘陵地と河川によってはさまれた、典型的なオボレ谷地形を呈する沖積層の上に計画された。沖積層はドレーン工法を主体とする地盤改良工法が施工され、盛土約100万 m^2 については、隣接する第三系丘陵地を切土することによってまかなわれた。これらの山の尾根の切土に伴ない、用地内に大規模な5つの切取斜面（以下M1, M2, M3, M4, M5と呼ぶ）が計画された。

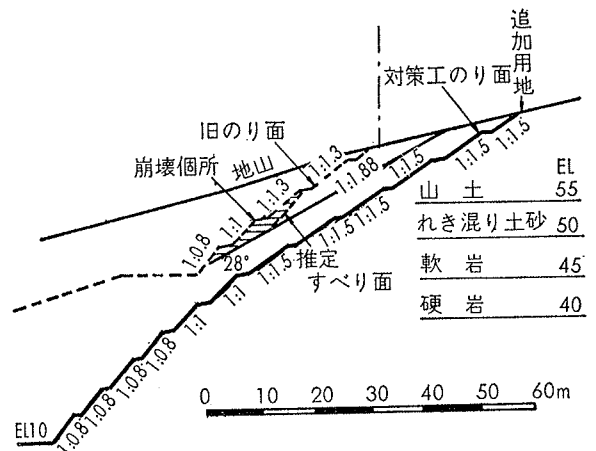
図-3 M3-1st のり面崩壊および対策工断面図

崩壊状況および崩壊時の降雨記録は、図-3, 4, 5, 6, 7に示すように、対策工としてとられたのり面勾配をゆるやかにすることによって斜面を安定させているにもかかわらず結果的には大きな崩壊が大降雨時に再度発生しているところに、第三紀層の特徴があるのではないかと想定される。

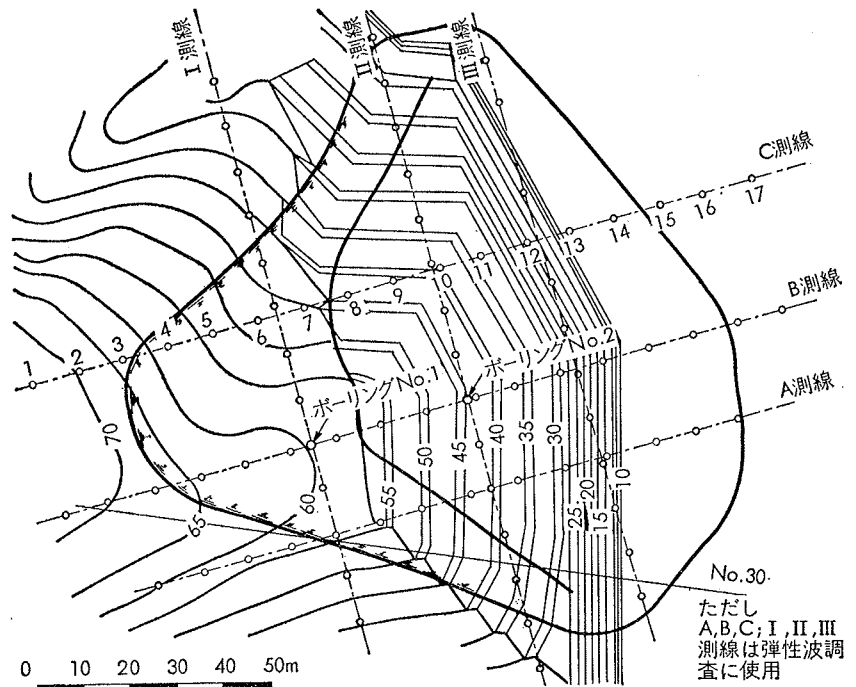
図-8 M5-1st 崩壊状況平面図

崩壊状況および規模は写真-1、図8、9、10のように最大長130m、最大幅140m、高さ55mの下部が大きく開いた範囲であって、崩壊断面積2,200 m^2 、崩壊土量182,000 m^3 の大規模なもので滑落差の最大落差5m、のり尻の水平移動量は18mに達し、隆起高さ3mにおよんでいる。

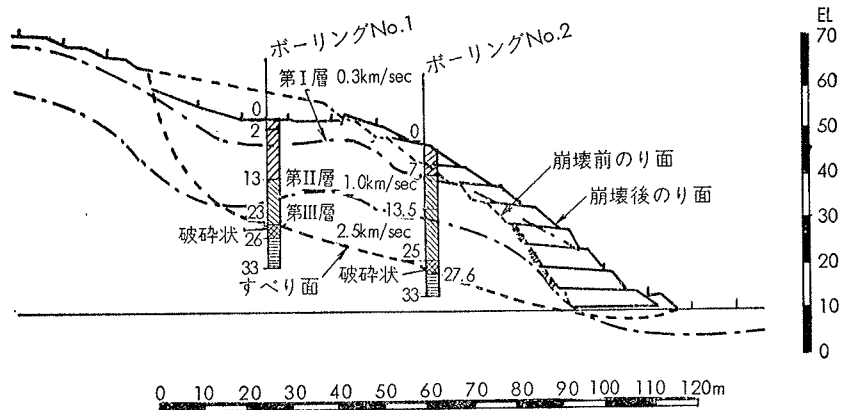
図-9 N5-1st 崩壊状況断面図 (B測線)

断面における表面変位の大きさの方向およびボーリング調査によって認められたもっとも破碎空隙の多い透水の著しい深さから推定されるすべり面から明らかなどおり、せん断抵抗のもっとも大きくなるべき土被りの大きい範囲は、崩壊前には第三層に相当する部分

に当たっている。IおよびII層は元来III層よりも強度が小さく、土被りも小さいためにすべり面全体の抵抗に占める割合は大きくない。しかも、その位置には断層が存在していることもあって、引張りゾーンでもあるため大きな抵抗力を持っているとは考えにくい。これに比べて、圧縮ゾーンに当たるIII層はきわめて大きい抵抗力を発揮していたものと想像される。しかし、このゾーンのすべり面の傾斜は、ほぼ地層の層理面と平行になっている。

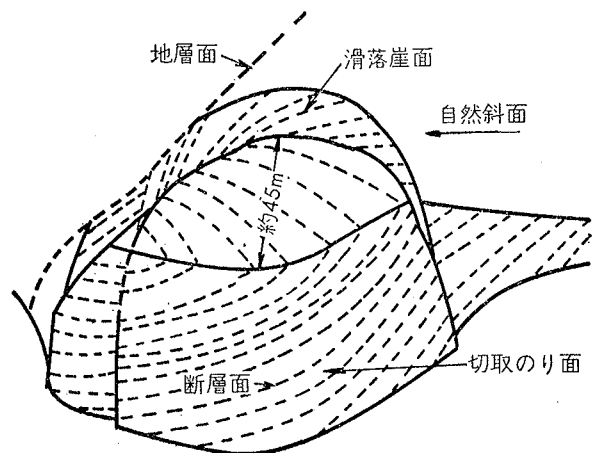
図-10 M5-1st 崩壊状況模式図

これらを総合的に判断して、すべりの発生に至る機構は集中雨により、のり面上部の風化の進んだI、II層が水を含み、断層面に沿って小亀裂を生じた。そのため亀裂にさらに雨水が浸入して、断層面および層理面に沿って深部のIII層にまで浸透して、徐々に間隙水圧が上昇した。最大降雨強度から数時間遅れて、もっとも大きなせん断抵抗を発揮していた部分に浸透水が到達して間隙水圧が急上昇し、せん断抵抗の減少が引き起こされ、大規模な崩壊にいたった。浸透が開口亀裂

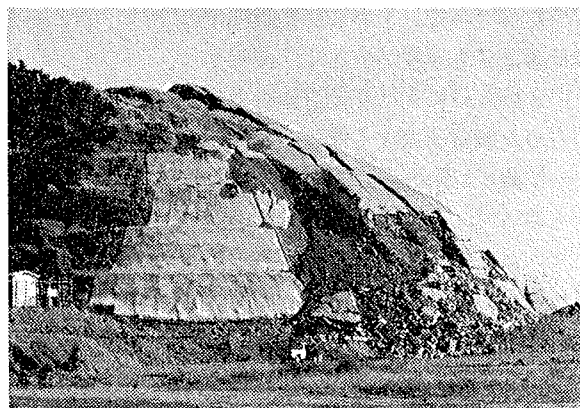
写真-1 M5-1st 崩壊状況

のり面を構成している岩石は全般にわたって亀裂が発達し、亀裂間はかなり開口している状況にあった。しかし、切取りによって上載荷重が軽減されて、のり面下の亀裂の開口の度合は従前より増大していたことは、他の切取りのり面同様に予想されることである。

一方、のり面の上部には、すべり発生後に初めて確認されたことであるがのり面の北縁を通る小断層（落差はあまり大きくないと推定され、破碎帯の幅も数cmから10数cm程度）が存在していた。この程度の断層では事前に発見することはほとんど不可能であり、さらに奥にも発達している可能性は十分にある。

すべりの直接的な原因となったのは、これらの地質構造と力学的なバランスを破った集中豪雨であることは経験的にも明白であるが、主としてせん断に抵抗していた圧縮ゾーンの抵抗力は亀裂面あるいは、層理面に作用していた内部摩擦による力が降雨によってどの程度低下したかを推定するために分割法によって安定計算をした結果によると、雨水による浸透水の水圧を考慮しないですべりせん断面における安全率を1とした場合に、水圧が作用してきた時の安全率は0.82に低下することがわかった。すなわち、すべり前の斜面の安全率は断面に仮定した程度の水圧が作用した時に、約20%も低下することを示している。なお、仮定した水位は、崩壊後の調査時点における両脇の沢の浸水状態より推定したものである。経験的にみると、III層の亀裂面あるいは層理面に沿ったせん断抵抗角は計算によって逆算された30°前後よりやや大きく、35°ないし40°と判断されるので、集中雨によってもたらされた間隙水圧の上昇はもっと大きかったことが考えられる。

対策工としては、上記要因を考慮に入れて、風化帯におけるのり面の安定勾配を満足し、かつ下部の岩盤層中への浸透があっても、すべりを生じない岩盤の安定勾配を組合わせたのり面を造成することによって、図-12 のような断面とし平均せん断抵抗角 $\phi=35^\circ$ 、粘着力 $c=0$ 、単位重量 $\gamma t=2.0t/m^3$ として、浸透水圧が旧すべり面以上には上昇しないとした場合の安全率は 1.166 となり、かならずしも安全とはいえなかった。この程度の緩いのり面勾配とした場合に安全率を大きく左右するのは、のり面勾配よりも浸透水圧であるので、何らかの方法で予想すべり面まで水圧を低下させた場合に、安全率は 1.525 と求められた。先に示したように地下水は層理面、開口亀裂面に沿って浸透してくるものであるので、かならずしも連続した地下水面を形成しないと思われる。集水横孔を通して浸透水をカットするか、小口径の水平ボーリングによって集水孔を設けることも考えたが、その効果について疑問視する意見が強く、実施された対策工としては、用地、工費および工期などの観点から図-12 に示すようにのり面中腹に幅 10m の小段を設けることによって、のり面を 2 つに分けるという考えに立って、平均勾配 1:1.8 として、のり面保護工としては上部斜面は植生工、下部はモルタル吹付工、最下段はのり枠工を計画して、昭和 48 年 2 月より復旧工事に着手した。

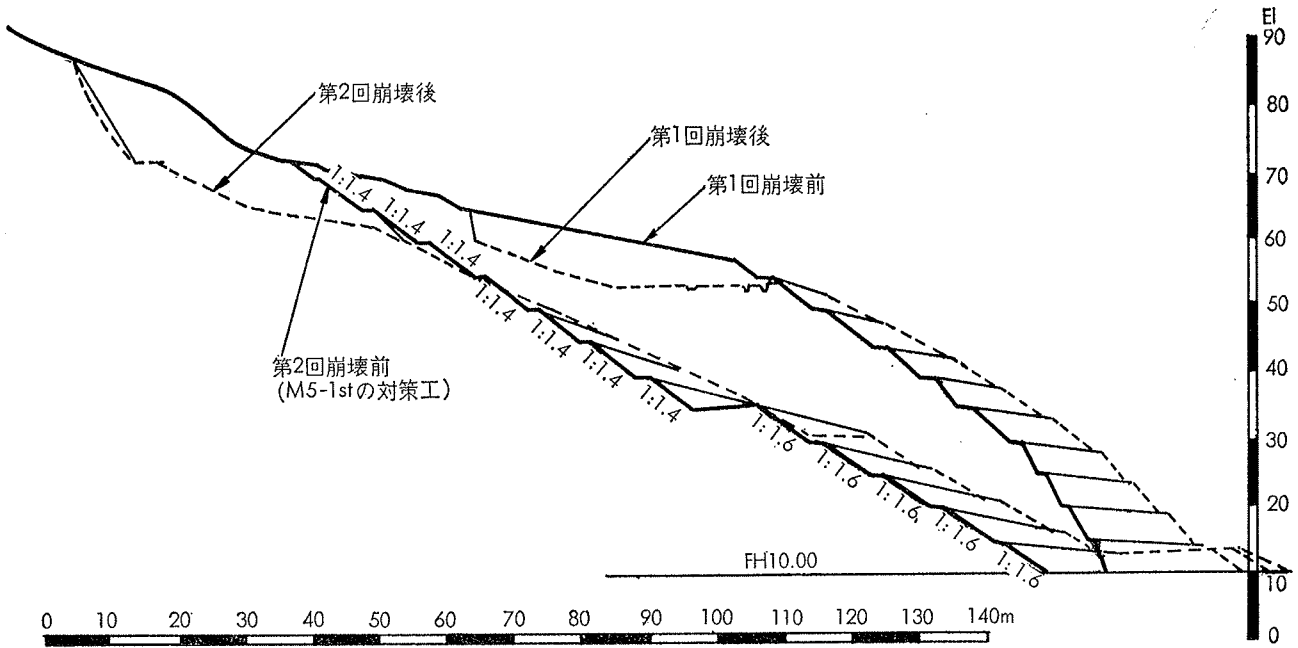
図一12 M5-1st 対策工断面図ならびに M5-2nd 崩壊状況断面図 (B測線)

崩壊状況は、図-12, 13, 写真-2 に示すようにのり面切取が終了し、小段の排水溝、植生工も終了して、モルタル吹付、のり枠工の準備にかかっていた。図-14, 15 に示すように昭和 48 年 5 月 2 日に 67mm の降雨があり、4 日には冠頭部ならびにのり面右側の M5-1st の崩壊面とほぼ同一個所に幅 3cm 程度の亀裂を発見し、8 日には 72mm の降雨があり、移動が始まり、最大 2mm/h を記録したが、11 日には静止した。28 日 11 時より 29 日 8 時まで 103mm の降雨があり、29 日 1 時より再び移動が始まり、平均移動速度 12mm/h から徐々に加速して、14 時頃停止したかに見えたが再び加速して 16 時には崩壊に至った。

崩壊規模は、最大長 180m、最大幅 150m、高さ 80m の下部のやや開いた範囲で滑落崖の最大落差 15m、のり尻の先端隆起の水平距離は 35m に達し、先端は 5m 程度隆起していた。崩壊断面積 5000m²、崩壊土量約 50 万 m³ の大規模のものであった。

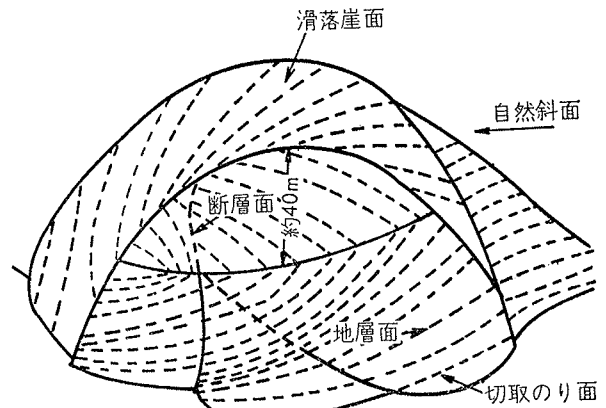
図一13 M5-2nd 崩壊状況模式図

模式図に示すように滑落崖の落差が 15m 程度で、第

二次滑落崖が数段で 5m 程度あって、その直下は亀裂の多数発生した陥没状の個所があり、それより下は縦方向の圧縮亀裂の発達した緩傾斜をなし末端隆起部に至っている。右側の滑落側壁は M5-1st と共通のものになっていて、崩壊の方向は M5-1st が切取斜面とほぼ直角に移動したのに対して、今回は左側の沢を埋めるように移動している。これはほぼ地層の堆積面（層理面）の傾斜と一致している。

のり面中央よりやや左部分に、M5-1st の調査において確認された断層の影響と考えられる大きな亀裂が現われているが、これは前回調査で推定していた断層の深部までの影響を裏付けるものである。

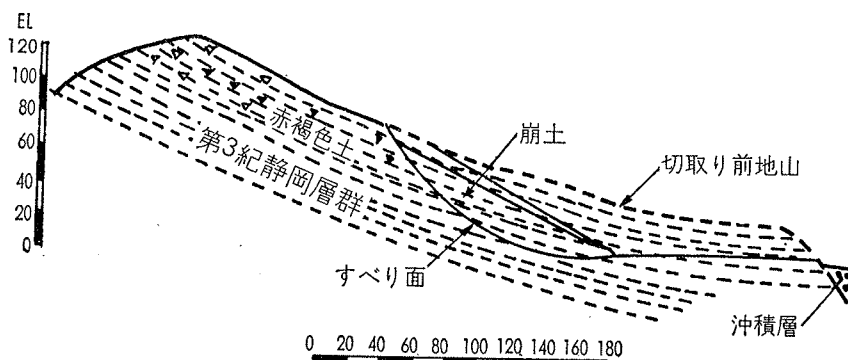
図一16 M5-2nd 崩壊概念図

これらを総合的に判断すると、すべりの発生に至る機構は、集中雨が崩壊崖面付近の風化の進んだ層および図一16に示すように、周辺の地形から判断して、山の裏側からも流れ盤になっている基盤岩の表層上をつたわって浸透してきて、最大降雨強度から数時間遅れて最も大きいせん断抵抗を發揮していた部分に浸透水が到達し、間隙水圧が急上昇して、せん断抵抗の減少を引き起こして、大規模なすべりを発生させた。

一方、地すべり運動を経験し地質的に風化の進行した風化作用をうけやすい地塊内では、岩盤は破碎されて、大小の岩塊や礫や土砂をゆるく堆積した岩層 (detritus) と同様に、浸透水さえなければかなりの急勾配のり面を維持できるが、ある限度以上の浸透をうけ

ると地質の風化作用による軟弱化と相まって過剰間隙水圧の発生により崩壊にいたるわけである。
