土木建築における腐食に関する研究 (その 1)

—土中埋設配管の腐食原因の調査例—

Study on Corrosion in Civil Engineering and Building Construction (Part 1) —Investigation of Underground Corrosion—

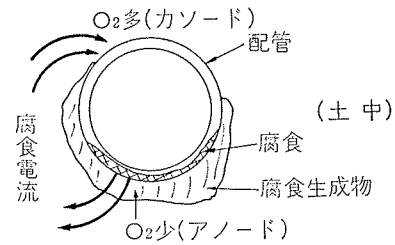
図一7 通気差電池腐食

2.3.3. 腐食原因の考察 土の分析結果から明らかのように、当現場の土は、多量の硫酸塩や各種の金属化合物を含む特異な組成である。これは、当建物の敷地が工場の跡地であることから、過去に、工場廃棄物などで汚染されたためであると推定される。

また、配管の腐食状況および腐食生成物の付着状況などから、最も腐食の激しかった部分では、図一7に示すような通気差電池による腐食が併発したと判定される。
