# 強酸性温泉地の浴室改造工事

## Remodeling of Bathroom at Strongly Acidic Hot Springs

This paper reports on the condition of corrosion in a bathroom subjected to action of strongly acidic hot springs ( $\text{pH} = 0.65$ ), selection of acid-resistant materials, and design and construction of the bathroom. The basic matters decided on were as follows. (1) The reinforced concrete structure is protected by acid-proof and waterproof boards. (2) Finish materials of the bathroom are to be exchangeable on acid damage. (3) The structure is protected by acid-resistant and waterproof boards for complete separation from the hot springs water. (4) The pipeline for the hot springs water is not embedded in concrete and considerations are given regarding acid resistance and watertightness to prevent short-circuit faults due to corrosion in the electricity system. (5) A ventilator fan is provided for forced ventilation. (6) Due to being in a cold area, the temperature difference between the interior and exterior of the room is great and both sides are protected by insulation materials to alleviate temperature stresses on the structure.

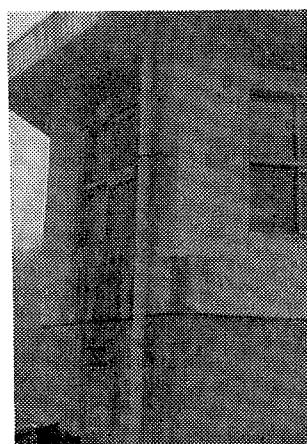
写真-1 建物外観と汚染状況

**2.2.1. 外装** 建物の外装は窓、ガラリの下側が暗褐色に汚染した。これは温泉に含まれる酸性の侵食性成分、主として硫酸がレール、釘、その他の金具類を錆化させ、その錆が流れ出たためである。コンクリートの打継ぎ部（床スラブのレベル）にも同様の汚染が見られた。これは浴室仕上げ材、特に目地の不良箇所より浸透した温泉成分が打継ぎ部を通じて壁筋を腐食させ、更に外部へ流れ出たためである（写真-1）。

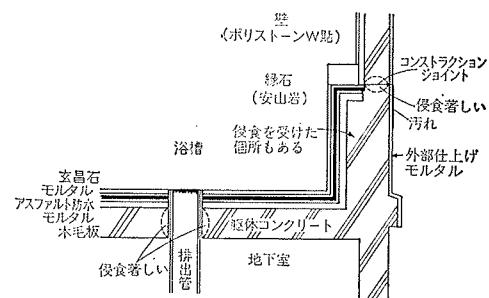
図-2 浴槽近傍の被害状況

**2.2.2. コンクリート** 浴室床スラブを貫通する温泉排出管近傍および浴槽立上り部のアスファルト防水層の先端近傍は浸透した温泉成分によって著しく侵食され、コンクリートの一部は石こう化した。これはアスファルト防水層および排水管の耐酸処理が不備なために温泉水が裏側へまわり込み、逃げ場をなくしたまま存分に侵食した結果である。このように侵食の著しかったコンクリート周辺の鉄筋も激しい侵食を受けて断面を半減させるものもあった（図-2、写真-2）。

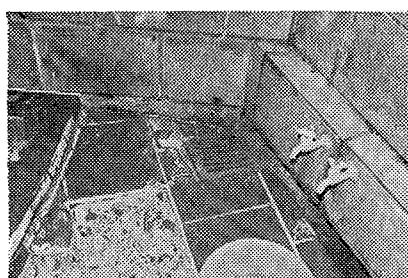
写真一3 浴室内の侵食状況

**2.2.4. 本石** 浴室に使用した玄昌石は崩壊しているものが多く、今回の改造工事の発端になった。玄昌石は黒色粘板岩でスレートとも呼ばれる。堅く固結した薄片状の岩石で、堆積・圧密され、石灰質バインダーで一体化されたものである。このバインダーが温泉

成分の侵食を受けたと考える（写真-3、4）。青鉄平石も同様に崩壊したが、これは岩石内に分布する鉄分が錆化・膨張

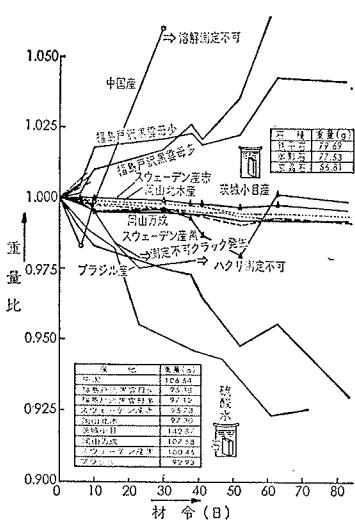
図-3 本石の耐酸試験結果

**4.1.1. 本石の耐酸性** 浴室利用者の美感・触感を満足させるために本石の使用が要求された。比較的耐酸性の良いみかけ石（花崗岩）の中から産地別に浸漬試験を行ない、その結果を図-3に示した。みかけ石の耐酸性は重量減小率で評価したが、産地別によって異なり、結晶の細かいものほど良い結果を得た。玄昌石、鉄平石は改造前浴室に使用したものと同様に崩壊した。肌合い、色を考慮して岡山万成を採用する予定であったが、都合により比較的類似の朝鮮万成とした。
