土木建築における腐食に関する研究（その2）

——揚水管に発生した衝撃腐食の調査例——

Study on Corrosion in Civil Engineering and Building Construction (Part 2)

—Investigation of Cavitation-Corrosion Occurring in Water Pipe—

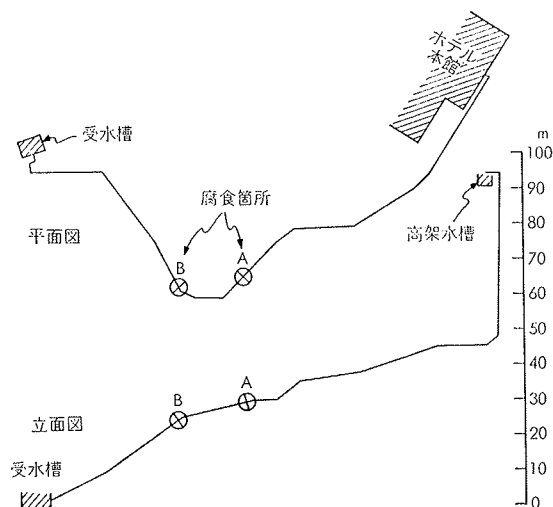
図-1 配管プロフィール

漏水事故の発生した揚水管は，図-1にそのプロフィールを示すように，山麓に設けられた受水槽から山上にある高架水槽に送水するための延長約500m，揚程約100mの配管である。この配管は，150Aの炭素鋼管で内面にはタールエポキシ樹脂の防食ライニングが施されている。腐食による漏水事故は，当ホテルがしゅん工してから約3年経過後に図-1のA地点においてその約3ヶ月後にB地点において相次いで発生した。

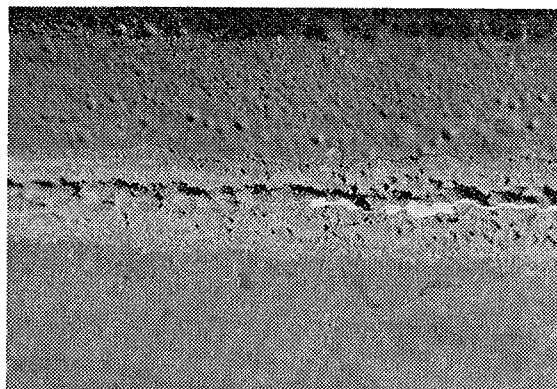
図-3 腐食配管(a)

図-3は腐食の最も著しい部分で、配管の真上に相当する部分のライニングが20～30mmの幅で管軸方向に剝離しており、その中心部で配管は10mm前後の幅で溝状に腐食し、一部細長く腐食貫通していた。さらにその溝の周辺には大小の孔食が無数に発生していた。なお、5mmの肉厚が約3年で腐食貫通していることからその腐食率は最大約1.7mm/yrと推定される。

(1) 腐食は、配管の真上に直線的に発生しており、鋼管の電綫部との位置的關係はなく、年間腐食率も最大1.7mm/yrと急激であることなどから、配管の材質および、水質も直接腐食状況とは結びつかない。したがって、化学的あるいは電気化学的機構による自然腐食ではないと判断される。

対策としては、高架水槽をサージタンクとして利用する方法が最も簡易でしかも効果的であることが判明した。

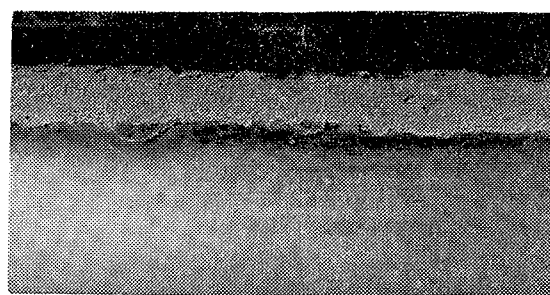
図-4 腐食配管(b)

図-4は、図-3の貫通箇所より約2m下流側の配管の一部である。やはり配管の真上の部分でライニングが剝離し、腐食が発生していた。しかし、この部分の腐食は比較的軽度で、腐食による肉厚欠損はわずかで、深さ1mm以下の微細な孔食が無数に発生している程度であった。

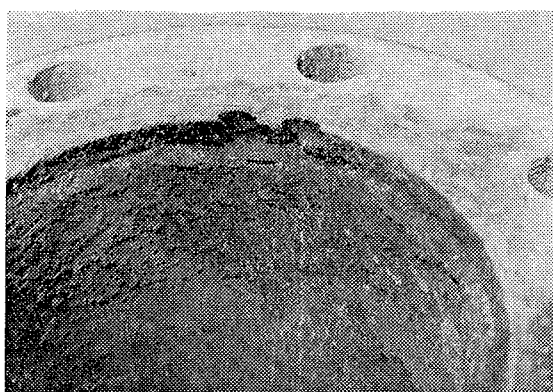
図-5 腐食配管(c)

図-5は、図-3の貫通箇所より上流側約1.3mの

フランジ部である。図から明らかなように、フランジも真上の部分が著しく侵食されていた。

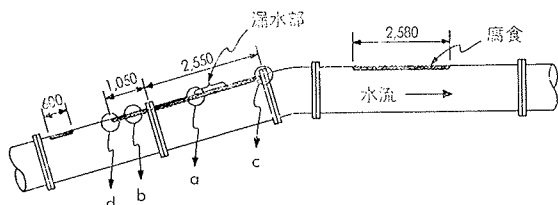
図-2 腐食配管の略図

以上のように、腐食は配管の真上の部分だけに特徴的に発生していることが判明した。このことは、腐食原因となった因子が配管の真上の部分のみに作用したことを示している。さらにもう一つの特徴として、腐食面に腐食生成物(鉄サビ)の付着が少なかったことがあげられる。一般に、水道水のような電気伝導度の低い淡水中において鉄が電気化学的作用のみによって腐食する場合には、腐食溶出した鉄イオンは鉄の表面でただちに水酸化鉄(鉄サビ)となり²⁾、腐食面に強固に付着し、小径の給水管などでは鉄サビで配管が閉塞することさえもある。ところが、当配管の場合には、腐食が非常に著しい部分でもサビはほとんど付着していなかった。このことは、鉄サビの付着を妨げるような機械的外力の作用があったことを示唆している。

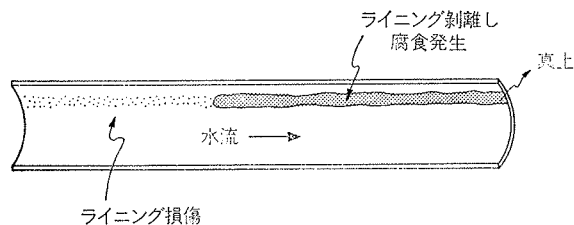
図-6 ライニングの損傷状態

次に腐食箇所の近くでライニングが剝離していない部分の表面を顕微鏡観察すると、図-6の略図に示すように、配管の真上に相当するライニングの表面に、20~30mmの幅で管軸方向に物理的損傷によると判定される微細なピンホールおよびクラックが多数認められた。このことも機械的な外力が配管内面に作用したことを示唆しておりしかもそれは配管の真上のみに作用していたことをものがたっている。

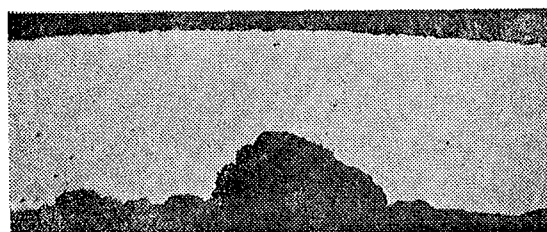
図-7 配管の断面組織

図-7から明らかなように、腐食の発生した配管の真上の部分は電縫部ではないと判定された。また図-8にその一部を示した腐食部分の断面組織において、粒界腐食や腐食割れは認められず結晶組織は正常であった。

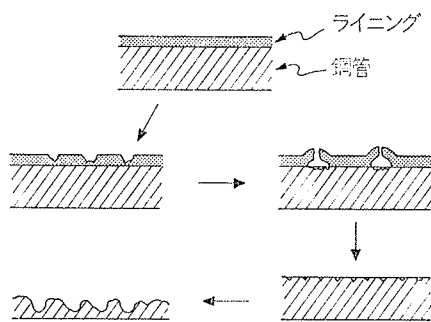
図一9 配管の腐食過程

調査結果を総合的に検討し、当配管に発生した特異な腐食の主原因は、機械的な衝撃力を伴ったキャビテーションコロージョン（衝撃腐食）であると推定し、その腐食過程を図一9のように推定した。以下に推定理由を述べる。

腐食の主原因は、キャビテーションコロージョンであり、キャビテーションは、ポンプの停止時に発生する急激な圧力変化の際に、最低圧がほぼ真空状態に近くまで低下することによって発生したと判断された。その際、低圧時に発生した蒸気泡が配管の上部に集まり、続く高圧によって蒸気泡が崩壊する時に機械的な衝撃力が配管の真上に作用し、このくりかえしによって、まずライニングが損傷剝離し、次いで鋼管の腐食が急激に促進されたと判断した。
