# 土木建築における腐食に関する研究 (その7)

—アルミニウム建材の腐食事例と対策—

## Study on Corrosion in Civil Engineering and Building Construction (Part 7)

—Investigation of Corrosion of Aluminum Materials—

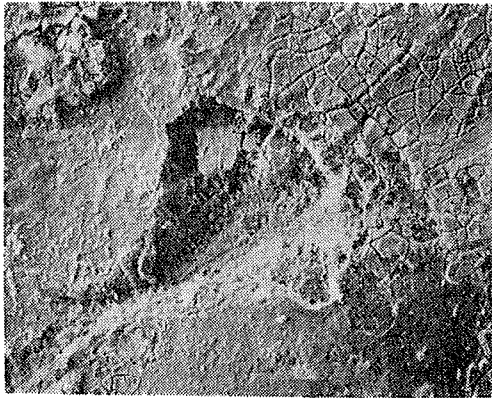
原因を調査した結果、一つには、材料側の要因として、塗装に問題のあることが判明した。同塗料は、メーカーによれば、ツウコート、ツウバークが標準塗装仕様で、その際の塗膜厚は、40~60 $\mu$ である。ところが、当スパンドレルは、塗膜厚が14~20 $\mu$ 程度であり、ワンコート、ワンバークであったと考えられる。したがって、当然、塗膜面にピンホールが無数に残っており、防食皮膜としての本来の効果が十分得られない状態であった。また、複合皮膜でないだけに、塗膜の欠陥が耐食性に大きく影響したのと考えられる。

他方、環境側の要因として、塩化物の付着が認められた。腐食部について、走査型電子顕微鏡による観察を行った結果、写真-1, 2に示すように、孔食部に塩素(Cl)が濃縮していた。おそらく外部から塩化物が表面に付着し、塗膜の欠陥部に作用して腐食が促進されたものと考えられる。

写真一1 孔食部二次電子像 (×100)

補修対策として、まず、サンドペーパーで、表面の汚れや腐食生成物を清掃除去し、次いで、エポキシ樹脂プライマー、ポリウレタン樹脂塗装を施す方法を提案した。

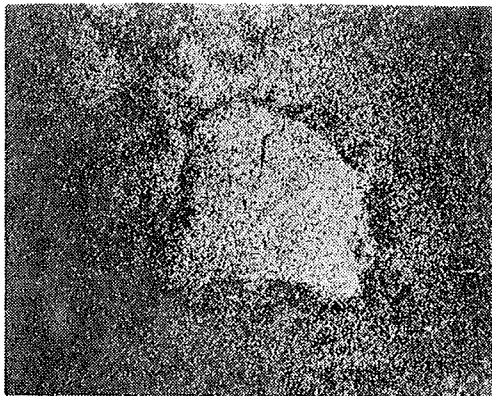
写真一2 同上, Cl 特性X線像 (×100)

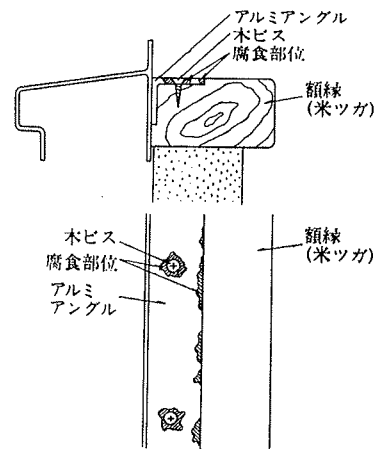
このアングルは、シルバーアルマイトのクリア塗装仕上げで、木製の額縁に、木ビスで取付けられており、図一3に示すように、腐食は、木ビスの周辺および額縁との接触部に集中していた。

まず、腐食生成物と額縁の木片について行なった蛍光X線分析で、腐食生成物からアルミニウムと塩素が、木片からは塩素が検出された。

さらに化学分析から、腐食生成物がpH 4.3と強い酸性を示すこと、および額縁の木材中に、約3.3%の塩分(NaCl)が含有していることが明らかとなった。

以上の結果から、腐食の主要因は塩分の作用であり、その塩分は、額縁に使われた木材(米ツガ)が海上貯木されている間に、海水が含浸したことに由来するものであると判断した。

図一3 アングルの腐食状況
