超高煙突における防食ライニング材の劣化実態と腐食環境の現場調査

Field Investigations of Actual States of Deterioration of Anti-corrosive Lining Materials and Corrosive Environments in Super-tall Chimneys

標記ライニング材の適切な選定と耐久性検討の際の資料とするため、通煙後2~12年経過した煙突4基を対象にライニング材（天然抗火石、ガナイト、FRP、フェノール樹脂焼付）の劣化状況と腐食環境条件を調査した。その結果、以下の知見を得た。

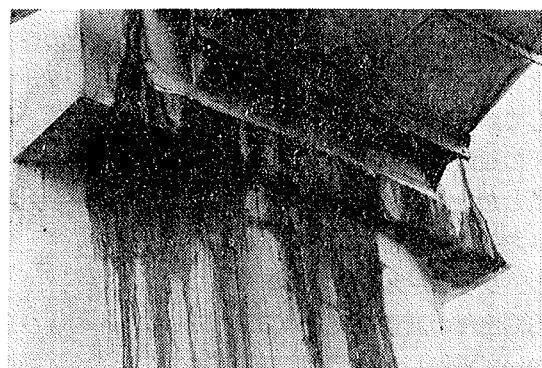
写真一1 煙突と煙道との取合い部の状態

まず、煙突外部で目についたのは写真一1に示すように、煙道とRC筒体との取合部下面からさび汁の流れた跡があり、その部分のコンクリート面も荒れていたことである。同様の現象は写真一1の反対側で現在、密閉中の煙道取付け口でも認められた。このことから排ガスあるいは凝縮水が抗火石を透過し、エアースペース部分まで達していると思われた。抗火石が凝縮水を透過し易いことは後述する腐食環境調査で確認されている。

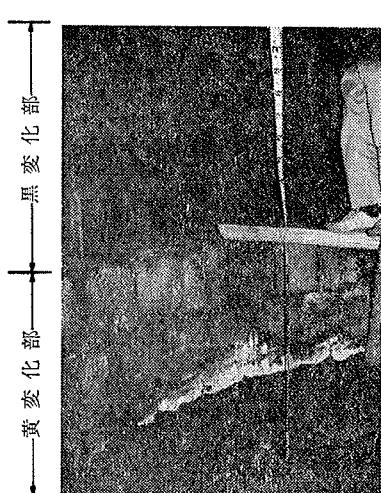
写真-2 煙突下部側壁面の状態

煙突内部の調査は煙突底盤から約4m上がりまで実施した。抗火石表面は写真一2に示すように、底盤より約120cm上がりまで黄色付着物で全周に渡り黄変化し、それより高い位置では表面に黒色付着物があるものの健全であり、建設当時のセラミック状表面を呈していた。付着物厚さは1~10mm、黄色付着物は粘着性を有していた。

抗火石および目地材の損傷は煙道から出た直後の排ガ

スが衝突する底盤から約120cm上がりまでの側壁部分で顕著であり、その表層10~20mmが欠落していた。抗火石の損傷は煙道出口の両サイドでも同様に認められた。また、ステンレス製煙道の内表面はかなり浸食されていた。

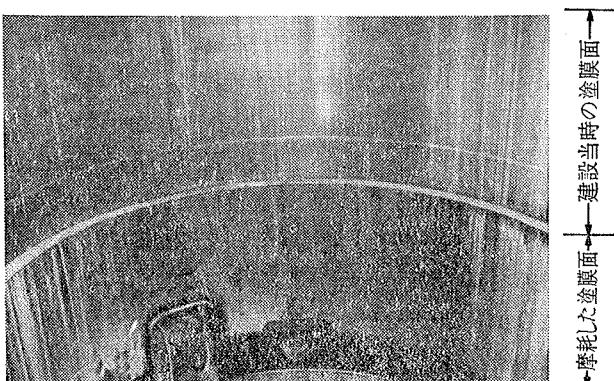
写真-3 内筒下部塗膜表面の状態

内筒内部の調査は底部、GL+35m、135mおよび頂部について実施した。底盤は表-1に示したように補修後、約2年を経過しているが、全く異常を認めなかった。下部では写真-3に示すように塗膜の摩耗がGL+0.7~4m範囲の全周に発生し、特に煙道から出た直後の排ガスが衝突する位置で顕著であった。塗膜のきれつと下地鋼材の腐食は1枚の補強用あて板鋼材の溶接部においてのみ、わずかに認められた。GL+35mおよび135mの内表面には薄層、灰白色の付着物があった。これを135mの位置から清水のシャワーで除去した後の塗膜は健全であり、ふくれ、はがれのみならず下地鋼材の発錆も認められなかった。ステンレス製頂部には付着物が厚く堆積していたため、腐食の有無は確認できなかった。
