# 常温硬化型弗素樹脂塗料に関する研究

——大阪大林ビル外装 PC パネルの塗替工事適用について——

## Study on Room Temperature-Setting Fluororesin Coating System

——Application of Repainting Work to  
Exterior Precast Concrete of Osaka Ohbayashi Building——

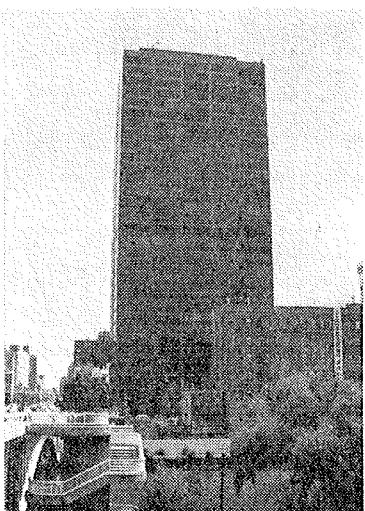
大阪大林ビルは、昭和48年1月に竣工し既に12年以上を経て、外装PCパネルに塗布されたアクリル樹脂クリヤー塗膜の劣化が目立っていた。(写真-1) 塗装替は、ただ建物の美観を保つだけでなく、また耐用年数を延ばすうえでも適切な時期に行なうことが重要である。また塗装は、新築時の塗装と違って、旧塗膜や下地の条件、建物環境、予算その他、数多くの要因を考慮して最適塗装系を選択しなければならない。当建物の塗装については昭和58年から検討がなされていたが、最終的な結論にはいたらず、耐候性に優れた常温硬化型弗素樹脂塗料による塗装が適切であるか検討することになった。

写真-1 改修前の大阪大林ビル(昭60.5撮影)

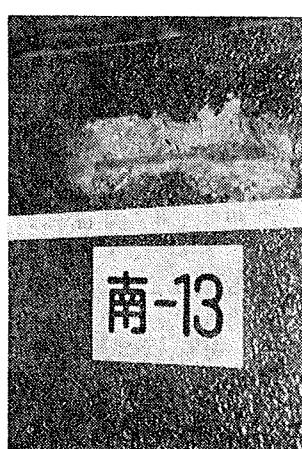
コンクリートのかぶり厚さが不足していたために、コンクリートの中性化に伴い鉄筋が発錆し、鉄筋の膨張に

伴いコンクリートを押し出し、結果として鉄筋が露出する現象が生ずる。

結果として、当建家でもこの現象は見られたが、露出長さが10 cmを超えるものは、南面2階の写真-2に示すものの他1箇所で、その他は、わずかなものであった。なお、鉄筋露出部においても、錆がPC部材の表面に流れ出て汚染を生じているような個所はなかった。

写真-2 鉄筋の露出

写真-2に示した南面2階はり型部材にあるものは、①露出している鉄筋面の錆をワイヤーブラシを用いて除去する。②鉄筋面にエポキシ樹脂系接着剤を塗布する。③アクリル樹脂モルタルを塗り込み表面を粗面状にする。これは、塗装時に塗料の吸い込みの差によるツヤムラを防止する目的であり、それ以外の位置では、①、②の工 程で実施する。

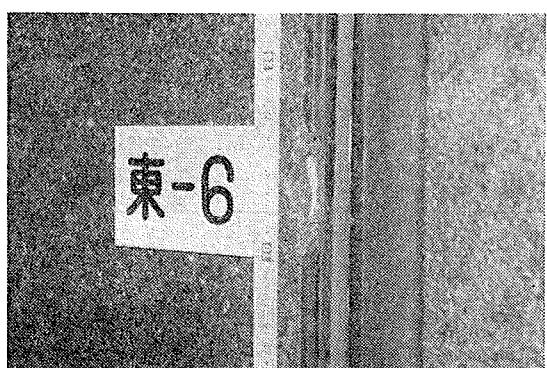
今回の調査において、異常現象の発生件数として最も多かったのは、このコンクリートの欠け・浮きであった。このうち、東西南北の各面のコーナー柱型部材に発生している件数は、この項目の発生件数の中の約半分(47.5%)を占めていた。この現象の典型的なパターンは、写真-3に示されているもので、白く見えているものが、ゴンドラガイドレールのアンカー部である。この部分のコンクリートのかぶり厚さは、15 mmであり、温度膨張もしくは衝撃などで表面のコンクリートを押し出し、欠けにつながったものと判断される。

写真-3 コンクリートの欠け

欠けた部分を充填した場合、後の剥落の危険性などを考慮して破片を除去するのみにとどめ、それに伴って、鉄筋もしくは、ゴンドラガイドレールのアンカー部が露出しない限り補修は行なわな

いこととした。

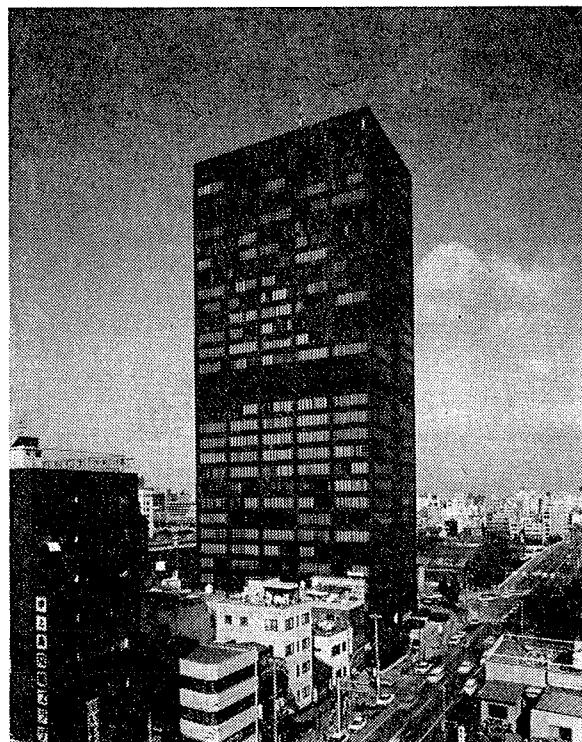
写真-4 塗替工事の完了した大阪大林ビル  
(昭61.1撮影)

弗素樹脂は、耐久性は優れているが、接着が困難であるといった概念があったが、この常温硬化型弗素樹脂塗料は、プライマーの選択を誤まらなければそれほど問題もなさそうであった。ただし、新しい下地の場合には、プライマーの検討のために確認試験が必要であると思われる。大阪大林ビルは、写真-4に示すように、昭和60年12月22日に塗替修理工事が完了した。供試体の作製からPC板の調査を担当していただいた(株)ショックペトン・ジャパン、塗替工事の調査と工事に、多大な御協力と御指導をいただいた、本店サービスセンター、本町工事事務所の皆様に深く感謝いたします。
