1985年9月19, 20日メキシコ地震調査報告

Report on the September 19 and 20, 1985 Mexico Earthquakes

Hideo Katsumata Yutaro Omote

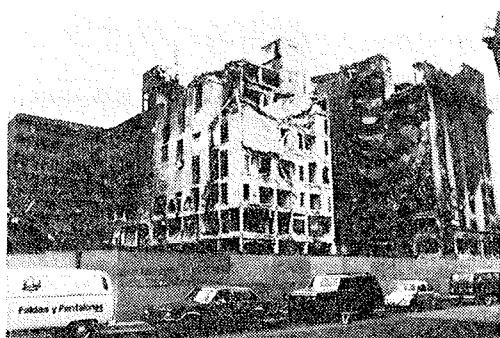
メキシコ市における建物被害の概要を表-3に示す。建設年別の集計では、設計基準が改定された1957、76年で区分けされている。1957~76年の基準は比較的甘く、多くの建物が被害を受けたと言われている。また、火災の発生件数は通常より多かったと報告されている⁵⁾ものの、大火災に結びついたのはホテルレヒス（写真-1）など数件であった。

写真-1 火災があった建物（ホテルレヒス）

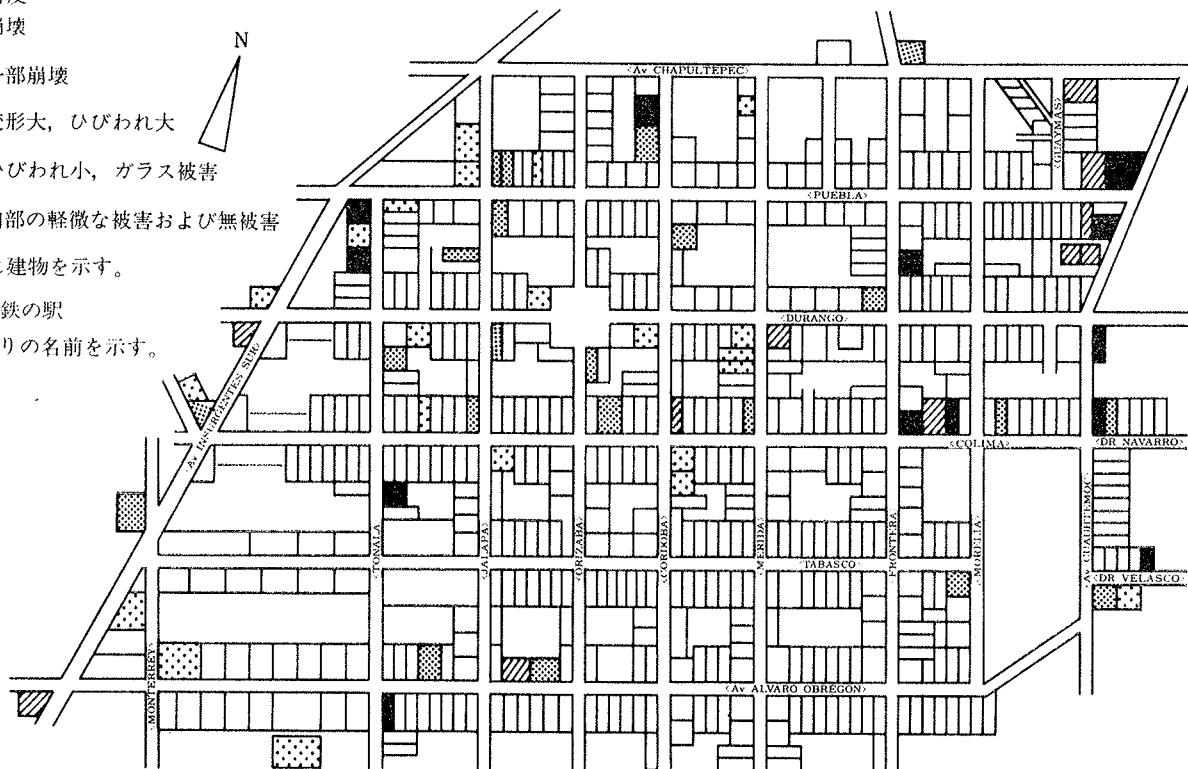
図-10 被 告 マ ッ プ

アラメダ公園南側地区およびローマ地区は建物すべてを調査し、耐震工学上、貴重なデータである被害率を算定することができた。全数調査において1棟あたりの調査時間は1分程度であったが、1街区(500~700 m四方)すべてには8~10時間を要した。全数調査結果から作った被害マップの例を図-10に示す。この図は被害度に着目したもので、無被害の建物が相当数あることがわかる。地震後1箇月たった時点での調査であるので、軽微な被害は補修され、そのため実際より小さく被害度の判定を下した可能性もある。しかし、「壊滅的被害」という表現は不適当で、調査中、市民生活への後遺症を見ることはほとんどなかった。

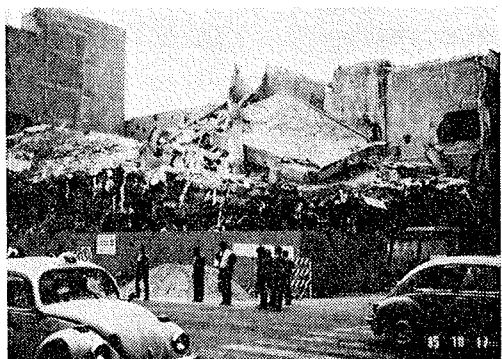
写真-2は全階にわたってパンケーキ状に崩壊した例で、地震後1箇月たった調査時点でも地震直後の状況を残していた。しかし、パンケーキ状崩壊で最も多く見られたのは、写真-3に示すように最上階から数えて1～3階部分が崩壊した事例である。この原因として、①屋上に倉庫などを増築したため重量超過となつた、②上層階の柱断面が極端に小さくなつていて、ことなどが考えられている。崩壊部分が外側1スパン、隅角部など平面的に偏在する場合も多かった。

写真-2 パンケーキ状崩壊
(片付けもなされていない)

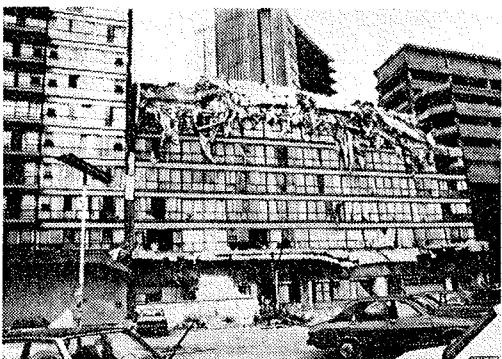
写真-3 上層部のパンケーキ状崩壊
(カーテンなどが垂れ下がっている)

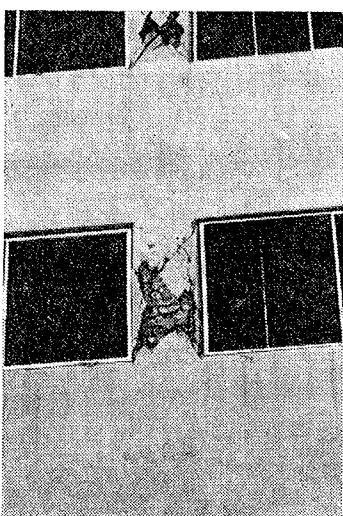
写真-4はせん断破壊の例である。帯筋は密であるが腰壁がついて柱の内法高さが短くなつたため、せん断破壊したと思われる。また、主筋に沿つた付着ひび割れが見られる。写真-5は圧壊した例である。かぶり部分のコンクリートが剥落し、帶筋がほどけていた。帶筋の端部が90度フックであったため、帶筋がほどけ、コンクリートの拘束ができずに破壊したと思われる。

写真-4 柱のせん断破壊
(付着ひび割れが見える)

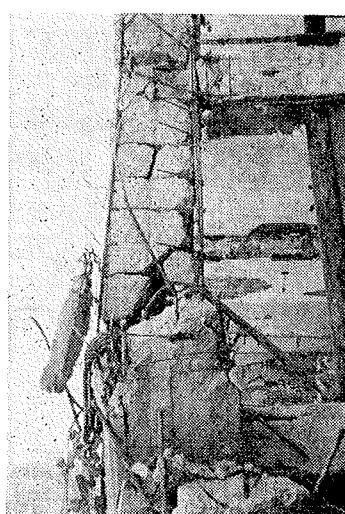
写真-5 柱の圧壊
(帶筋がほどけている)

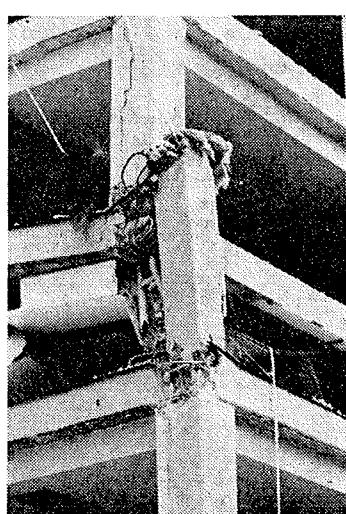
写真-6はその一例で、柱梁接合部には拘束筋が配されておらず、コンクリートが剥落して柱や梁の応力を伝達することができない。接合部破壊の原因として、拘束筋が配筋されていないこと、および接合部の大きさが主筋径に対して小さいこと、などが考えられている。

写真-6 柱梁接合部の破壊
(接合部に拘束筋がない)

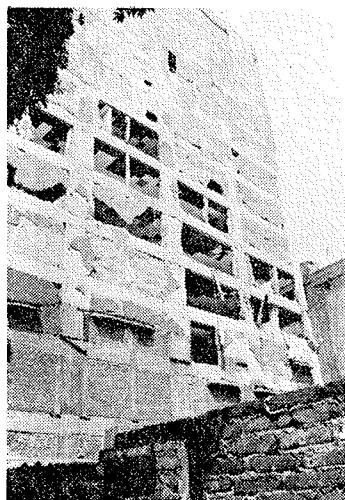
写真-7 壁レンガの落下
(仕上げも剝落)

例である(写真-7)。壁の破壊によって急激な剛性変化が生じ、剛重比や偏心率が悪化して建物全体の破壊を招いた場合もある¹⁾。

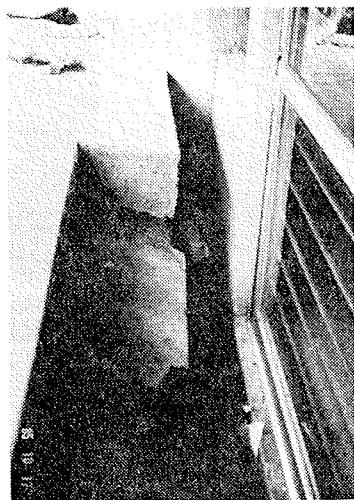
写真-8 建物の沈下
(左側の道路より 90 cm 沈下)

3.3.5. 沈下・傾斜 メキシコ市では常に地盤沈下が起こっており、建物の沈下や傾斜が地震によるものであるか判断しにくい。写真-8は地震によって約90cm沈下した例で、建物の傾斜も生じていた。

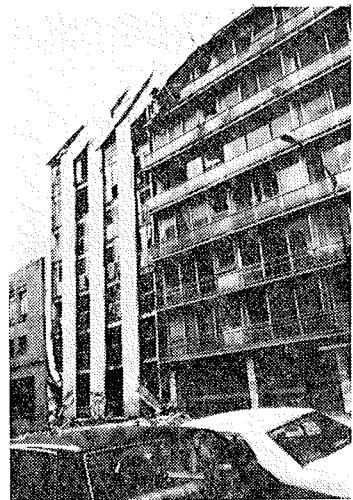
写真-9 衝突による倒壊
(左側の建物の 7 階から折れた)

3.3.6. 衝突 市街密集地では隣棟間隔をほとんど取らない(10数cm以下)ため、建物同士が接触・衝突しやすい。極端な場合、写真-9に示すように、衝突により一方の建物の上部が他方の建物の上に倒壊した。

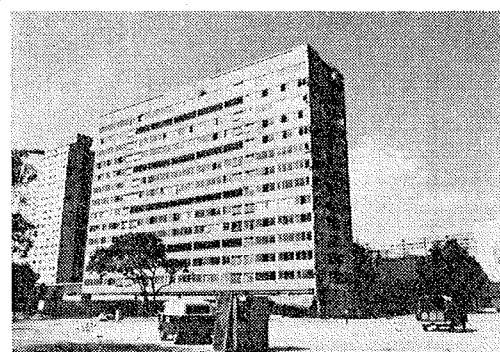
トラテロルコ団地のヌエバレオン棟は鉄筋コンクリート造14階建で、北側2棟と南棟がエキスパンションジョイントで接続されていたが、北側2棟が倒壊して多数の死者を出した。一方、南棟は構造部材の部分的損傷にとどまった。写真-10は調査時点での南棟の状況である。

写真-10 ヌエバレオン棟 (トラテロルコ団地)

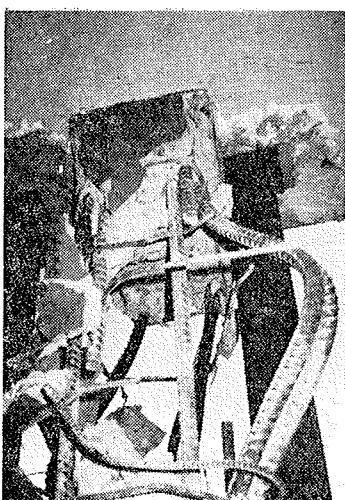
写真-11 7階エレベータホールの柱
(鋼管2本で応急補強)

7階エレベーターホールの柱：コンクリートの剥落および主筋の座屈が生じていた。軸力保持のため鋼管で応急補強がされていた。帶筋が90度フックのため、ほどけたことが破壊の原因の一つである。また、主筋が束ねられて四隅に配筋されていた。この方法は、施工が容易でしかも鉄筋を節約することができて経済的であるが、付着割離破壊を生じやすく、耐震的ではない。

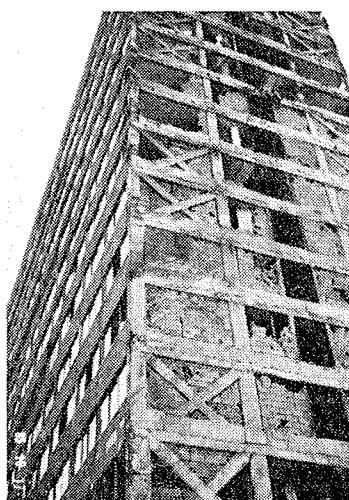
写真-12 梁間方向の妻壁
(ブロックの壁も一部落下)

梁間方向の妻壁(写真-12)：メキシコ市ではブロックやレンガの壁の面外脱落防止のためにブレースを設ける。この建物では、ブレース直下の柱の損傷が著しく、ブレースが地震応力を負担したと思われる。なお、ブレース配置の構造計画上の配慮には疑問がある。
