# 化学的手法を用いたコンクリート構造物の耐久性診断事例

## Application of Chemical Methods for Diagnosing Durability of Concrete Structures

This paper deals with examples of application of chemical methods for diagnosing durability of a concrete structure. Various investigations are made according to deterioration phenomena (carbonation of concrete, corrosion of reinforcing bar, formation of cracks, reduction in strength, occurrence of deflection, erosion of concrete surface, etc.). Chemical methods are used for these investigations, and especially, are useful for investigating carbonation of concrete, corrosion of reinforcing steel, and erosion of concrete surface by chemical attack. The problems dealt with in this paper are (1) erosion of sewage storage tank by H<sub>2</sub>S generation from sewage, (2) corrosion of reinforcing bar by electro-plating solution containing a large amount of Cl<sup>-</sup> ions which penetrate into the concrete, and (3) penetration of salt into the concrete after immersion in sea water for approximately thirty years.

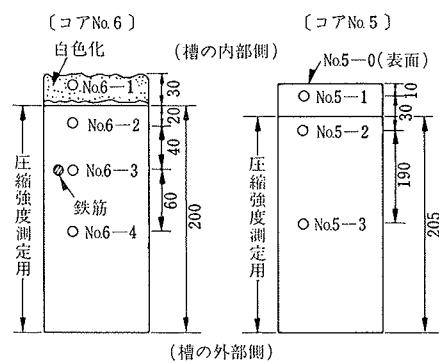
図-1 分析用試料の採取位置

コアの目視調査の結果、劣化範囲とその原因推定のための分析用に劣化程度が大きいと判断される側壁上部から採取したコア（No. 6）と劣化していないと推察される側壁下部から採取したコア（No. 5）を選定した。そして、各コアから3～4箇所の部分を分析用試料としてとり出した。各試料のNo.と採取位置を図-1に示す。

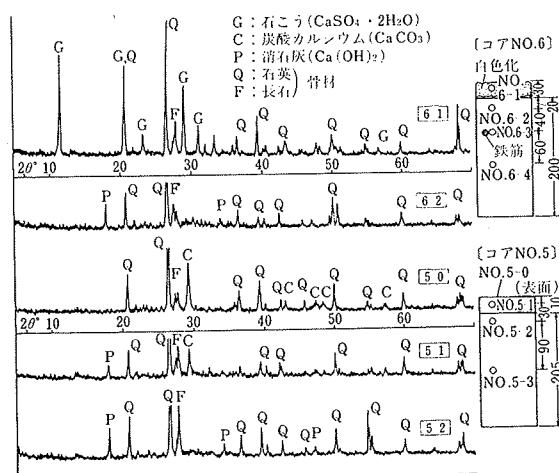
図-3 X線回折図

1.4.3. コンクリート中の鉱物組成 X線回折および熱分析の結果を解析して判明したコンクリート中の鉱物組成を表-1に示す。また、この鉱物組成から各試料は侵食部、中性化部および健全部に分類されたので、その結果も同表に併記した。なお、各試料のX線回折図を図-3に、熱分析図を図-4にそれぞれ示しておく。

X線回折図では2θで18.1°および34°の位置に明確な回折線が認められ、これは代表的なセメント水和物の一つである水酸化カルシウム（Ca(OH)<sub>2</sub>）である。その他の回折線は骨材に由来する石英と長石を示している。

X線回折図では、2θで11.5°, 20.7°および29.1°の位置に明確な回折線が認められ、これは硫酸カルシウム（CaSO<sub>4</sub>·2H<sub>2</sub>O）である。一方、健全部で検出されたCa(OH)<sub>2</sub>は全く認められない。

認められ、これは炭酸カルシウム ( $\text{CaCO}_3$ ) であり、 $\text{Ca}(\text{OH})_2$  や  $\text{CaSO}_4 \cdot 2\text{H}_2\text{O}$  は認められない。

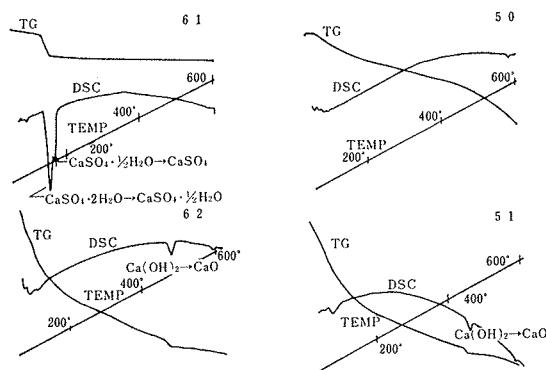
図-4 热分析図

つぎに、熱分析図では、460°Cの位置に明確な吸熱ピーク（DSC曲線）、および重量減少（TG曲線）が認められ、これはCa(OH)<sub>2</sub>→CaO+H<sub>2</sub>O↑の脱水反応を示している。

つぎに、熱分析図では、130～140°Cの位置に大きな吸熱ピークと重量減少が認められ、これはCaSO<sub>4</sub>·2H<sub>2</sub>O→CaSO<sub>4</sub>·1/2H<sub>2</sub>O→CaSO<sub>4</sub>の脱水反応を示している。一方、460°C位置のピークは認められない。

つぎに、熱分析図では、常温から 600°C の範囲で顕著な熱変化は認められない。

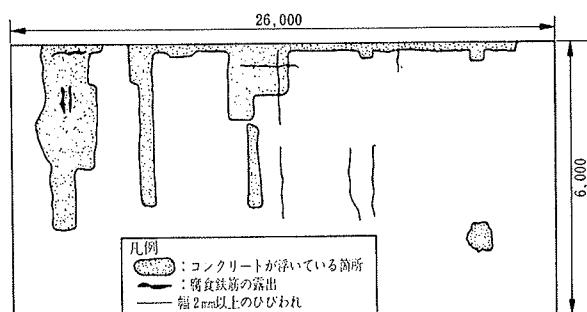
図-5 劣化の状況

某メッキ工場は竣工後13年を経過し、缶詰用鋼板としてのスズメッキが行なわれている。メッキ槽は1FLに設置されているが、その直下のIBLの壁および梁のかぶりコンクリートの一部に浮きやはく落を生じ、露出した鉄筋は腐食していた。図-5に壁面の劣化状況を例示しておく。この補修に先立って、劣化原因の調査、補修範囲を決めるための劣化程度とその範囲の調査、ならびに両調査結果に基づいて補修材料の選定実験を行ない、最適な補修法を提案した。ここでは劣化原因の調査結果を報告する。

また、腐食した鉄筋が露出している部分の鉄筋位置では0.8~1.4%と、鉄筋が腐食しやすいといわれている基準値(0.1%)の8~14倍高い値を示している。従って、鉄筋腐食の主原因は高濃度の塩分によると判定した。この塩分の由来は言うまでもなくメッキ液で、当工場ではメッキ槽からこぼれたメッキ液の洗浄水が床のすきまから梁および壁に流れ出たものと推定される。

なお、図-5に示したように壁の上部の劣化が目立っているが、この理由はこの位置に打ち継ぎ部があり、その部分からのメッキ液の浸透が多かったためと推定される。また、健全部における塩分含有量もすでに0.1%に達しており、鉄筋は腐食しやすい環境にあると判断される。

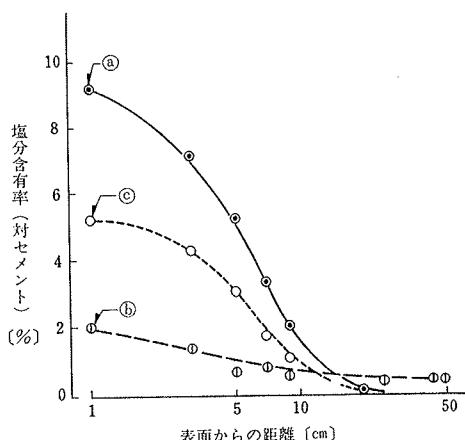
図-6 塩分浸透状況

3.4.1. 塩分の浸透状況 各コアについての塩分浸透状況を図-6に示す。図示したように、各試料ともセメント量に対する塩分含有率は海水に接する位置で高く、内部位置ほど減少する傾向が明確に認められる。その際、塩分含有率および浸透範囲は試料によって異なり、表面位置での塩分含有率は試料④で約9%，試料③で約5%，試料⑥で約2%，浸透範囲は④，③両試料で約10 cm，⑥試料で約5 cmと判定される。約10 cmという浸透範囲は類似の調査結果<sup>3)</sup>ともほぼ一致した値である。

ートのミクロな組織の差異が考えられ、この面からの検討を実施する予定である。なお、この構造物のかぶり厚さは15~18cmであり、まだ、鉄筋は腐食する環境にはないと判定される。

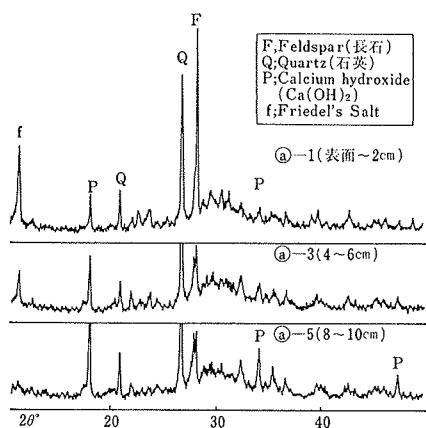
図-7 X線回折図

3.4.2. コンクリート中の塩分の存在形態 塩分含有率が大きかった試料④のX線回折図を図-7に示す。図示したように、表面から6cmまでの範囲のコンクリート中にはフリーデル氏塩( $3\text{CaO}\cdot(\text{AlFe})_2\text{O}_3\cdot\text{CaCl}_2\cdot10\text{H}_2\text{O}$ )の明確な回折線が認められ、浸透した塩分の一部は結晶の形で存在することがわかる。このフリーデル氏塩は④、⑤両試料では認められたが、塩分含有量が少なかった⑥試料では認められなかった。また、参考までに、フリーデル氏塩と思われる電子顕微鏡写真を写真-1に示しておく。
