土木建築における腐食に関する研究（その14）

——特異な腐食現象の調査事例——

Study on Corrosion in Civil Engineering and Building Construction (Part 14)

—Examples of Investigation of Peculiar Corrosion—

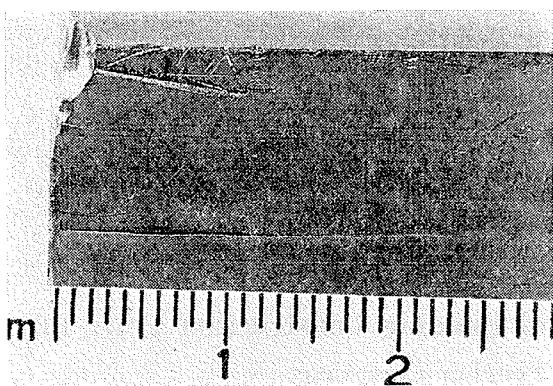
天井吊ファンコイルユニットに付属した配管接続用黄銅製ボールバルブのボディーに割れが発生し、漏水原因となった。材質は、JIS H 3250 C3771BDで、取付け後数箇月で、約300個のうち3個に写真-1、図-1に示すような割れが発生した。

割れの発生部位は、ニップルのネジ込みに伴う引張応力が集中しやすい部分で、その応力の影響が関与したものと推定された。

写真-1 割れ発生状況

対策として、バルブの材質を SCC の生じにくい青銅製に取換えた。

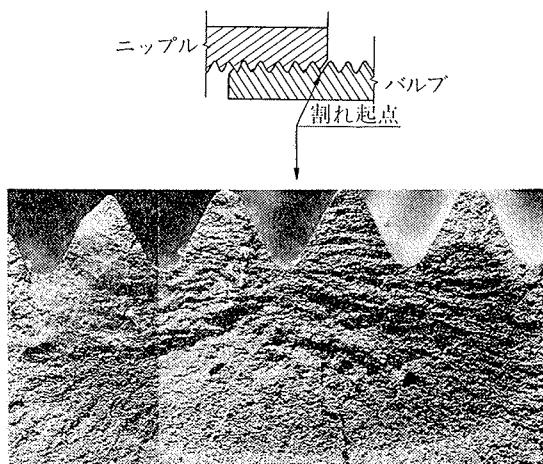
破面の状況は、写真-2に示したマクロ写真から明らかなように、割れ起点部と思われる箇所の周りが褐色に変色しており、腐食を伴っていると判定された。SEM

写真-2 破面マクロ組織

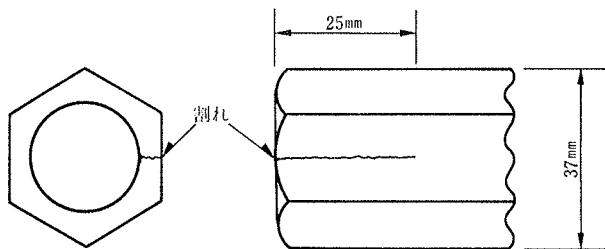
図-1 割れ発生部位

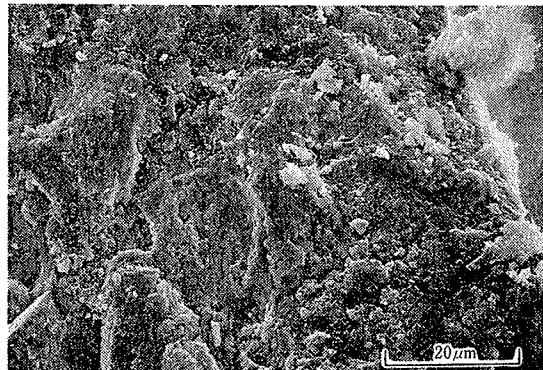
の観察によれば、割れ起点部周辺は、腐食生成物の付着が認められ（写真-3），その他の部分は典型的な粒界破面の様相を呈していた（写真-4）。金属顕微鏡によるミクロ組織の観察結果では、材質的な異常は認められなかった。

これらの結果から、原因は、バルブ内部の接液部の一部を起点とした応力腐食割れ（SCC）によると判断した。

当ボールバルブの場合には、ニップル接合の締付け応力と内部流体の水質とが作用し、SCCが生じたものと判断される。

写真-3 割れ起点付近の破面(SEM)

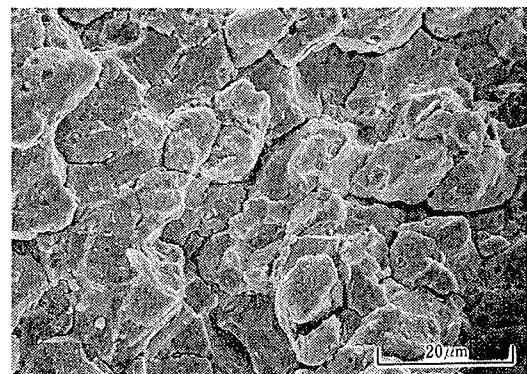
写真-4 起点から離れた破面(SEM)

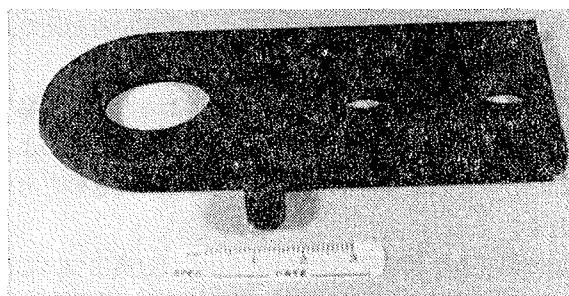
鋼) 製アンカー用金具の表面が全体的に発錆した（写真一5）。通常の大気中においてSUS 304が短期間で全面的に発錆するのは異常であり、腐食が次第に進行すれば、錆じる流下による周辺の汚染や、いずれ耐力上の危険も生ずる。そこで、この発錆原因について調査を依頼された。

これらの結果から、異常な発錆の原因は、不適正な熱処理による表層Crの欠乏によると判断された。なお、Cr欠乏層の厚さは、わずか数μm程度なので、強度上および長期的な耐食性は問題ないと判断した。

写真一5 発錆したSUS金具

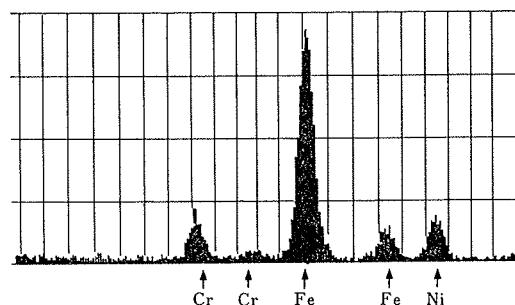
材質分析の結果、SUS 304と確認された。断面の一部を研磨し、走査電子顕微鏡で観察しながらXMAによるスポット分析を行なったところ、図一2、3に示すように、Cr(クロム)の含有率が表層部と内部で異なっており、表層部のCrが欠乏しているのが明らかとなった。同じ断面について、Crのライン分析を行なった結果によれば、写真一6に示すように、表面から約5μm程度の範囲でCrが欠乏していると判定された。Crの欠乏は、当然ながら耐食性の低下を来す。

図一2 表層部断面のXMAスポット分析結果

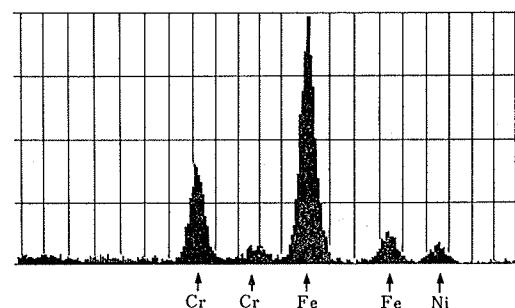
図一3 内部断面のXMAスポット分析結果

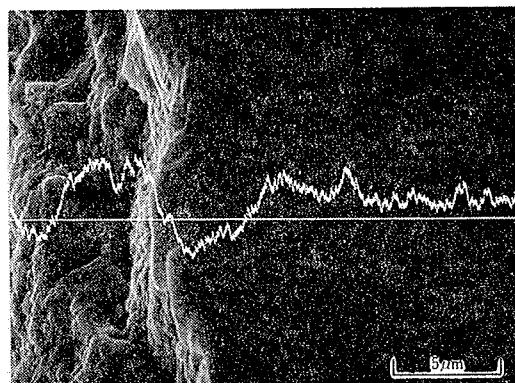
当金具は、表面を黒色化するために、加工後に熱処理が行なわれており、おそらく、その過程で表層のCrが欠乏したものと考えられる。

写真一6 断面のCrライン分析結果

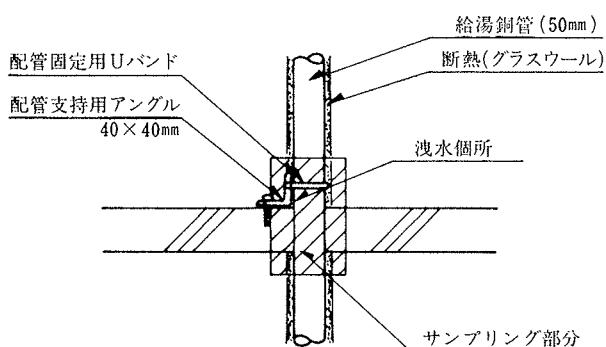
孔食の発生箇所は、図一4に示すように、配管を支持するためのアングルとUバンドによる固定部で、管外面にはアングルの接触による傷が見られ、その部分に内面

からの孔食が発生していた。

図-4 孔食発生部位

なお、孔食が配管支持部の外力の加わった部分に発生していたのは、単なる偶然ではなく、機械的外力による結晶のひずみによって活性化しやすくなったものと考えられる。

銅管の孔食を防止するための根本的な対策については、さらに検討を要するが、当事例の場合には、配管支持部の締付け状態のチェックと改善を行ない、しばらく様子を見るにした。

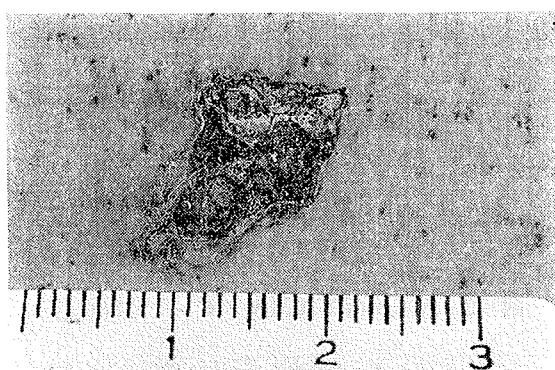
漏水箇所から切出したサンプル管を縦割りにし、内面の様子を調査した結果、孔食の貫通したアングルとの接觸部(写真一7)の他に、反対側のUバンド接觸部の内面にも貫通には至らない孔食が認められた。孔食部の周辺には、塩基性硫酸銅と思われる青緑色の腐食生成物が見られ、孔食部以外の面はシリカ質のスケールが付着して腐食している様子はなかった。

写真-7 孔食部（管内面側）

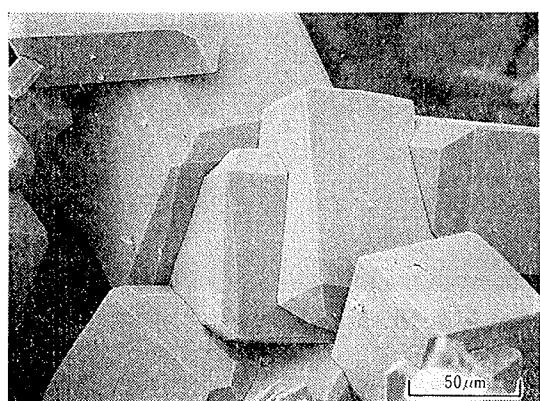
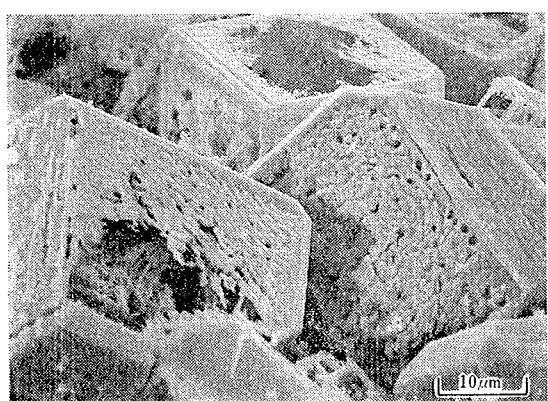
写真-8 孔食部に見られた結晶(SEM)

写真-9 同上

SEM, XMA 分析の結果では、ピット内部に酸化銅と考えられる六方晶形の結晶が認められ（写真-8, 9）、強い酸化作用を伴っていたことを示唆している。

当事例の場合にも、水中のR-Clは数 ppm 存在し、強い酸化力が作用したことを見出された酸化銅の大きな結晶が孔食部に認められる点などから、基本的には上述のような酸化作用で電位が貴にシフトし、孔食電位を越えて腐食が生じたものと考えられる。

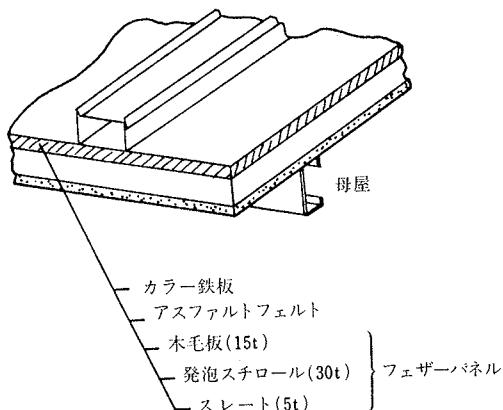
図-5 屋根断面

屋根の断面は、図-5に示すように、母屋組の上にフ

エザーパネルを下地としてアスファルトフェルトを貼り、カラー鉄板瓦棒葺で施工されていた。

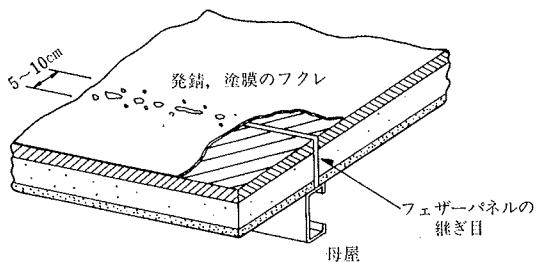
図-6 腐食発生状況

調査の結果、腐食箇所はいずれも図-6に示すように、下地パネルの突合せ部で、カラー鉄板の裏面から生じていた。

工場建屋内は、年間を通じて温湿度が高く、その水蒸気が下地パネル突合せ部の隙間から侵入し、建屋内外の温度差による水蒸気浸透によって一部がアスファルトフェルトを透過し、カラー鉄板の裏面に結露する状態となり、それが長年続いた結果、裏面からの腐食を誘発したものと判断した。
