土木建築における腐食に関する研究（その15）

——外装用被覆鋼板の劣化診断および補修法の検討例——

Study on Corrosion in Civil Engineering and Building Construction (part 15)

——Degradation Diagnosis and Repair of Coated Steel Plate——

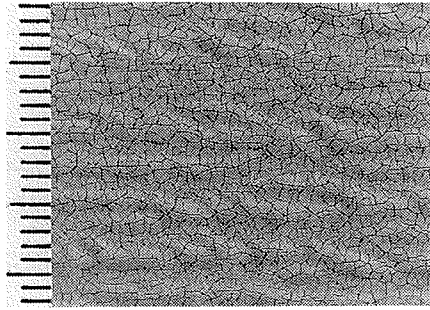
写真-1 CS材被覆層のひび割れ

認められた。また、写真-1に例示するような樹脂層のひび割れが、多くの調査建屋で見られ、早ければ4年程度で発生している。年数を経るほどひび割れ幅は大きくなり、15年以上では樹脂層の粉状化が認められた。

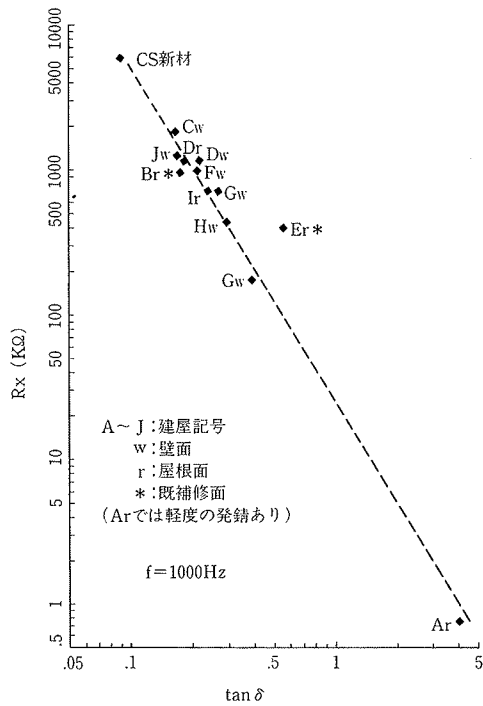
図-2 実態調査でのインピーダンス測定結果

被覆層の劣化状態を電氣的に評価するためのRxと $\tan \delta$ の測定結果によると、図-2に示すように、両者間に直線の対応関係が見られ、被覆層の劣化に伴って、水分や各種のイオンが被覆層に侵入しやすくなると、Rxは小さく、 $\tan \delta$ は大きくなる傾向を示していると推察された。CS材が使われている建物の部位や方位によっても劣化程度は異なるので、経過年数との対応関係は必ずしも明瞭ではなかったが、劣化が進むほど図-2の右下方へプロットされる傾向が把握できた。

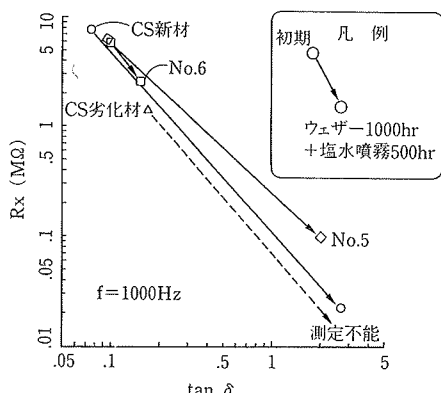
図-4 促進劣化試験でのインピーダンス測定例

供試した塗装系と総合評価の結果を表一六に示す。紙数の関係で、試験データの幾つかを例示すると、まず、図一四は、A仕様の塗材について、促進劣化試験(ウェザリング 1000 hr+ 塩水噴霧 500 hr)前後のインピーダンス測定結果の例である。同図で、劣化したCS材の表面に塗装した(No.5, 6)テストピースは、初期状態において、CS材の新材と同程度の特性を示し、促進劣化後は、No.6が最も良好で、No.6 > No.5 > CS劣化材の順になっている。

以上のような試験結果から、推奨塗材として、A仕様では、No.3, 5, 6が、B仕様ではNo.11, 13, 15が選定された。

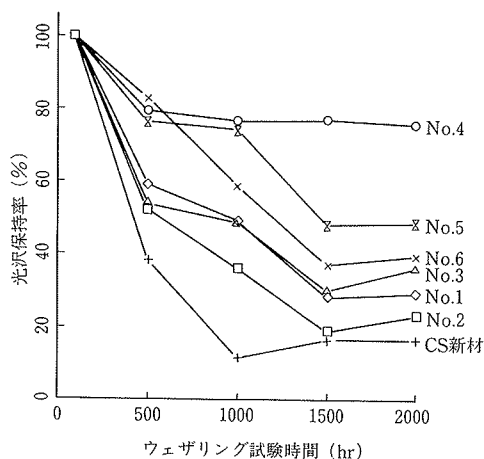
図-5 促進劣化試験での光沢度変化

また図一五は、A仕様塗材のウェザリング試験における光沢保持率を示している。ふっ素系のNo.4が最も良好であった。なお、同塗材は、CS新材面への塗装性が不良であった。

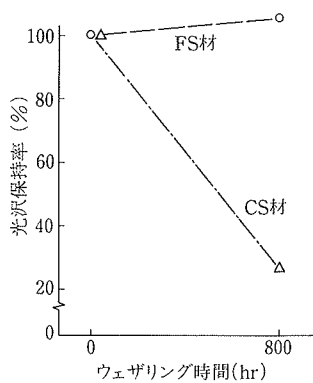
図一七 耐候性比較

図-7は、ウェザリング試験での光沢保持率を示している。FS材の優位性が明瞭である。耐候性については、米国の試験機関による20年間相当の促進暴露試験が行なわれており、その結果も非常に良好である。

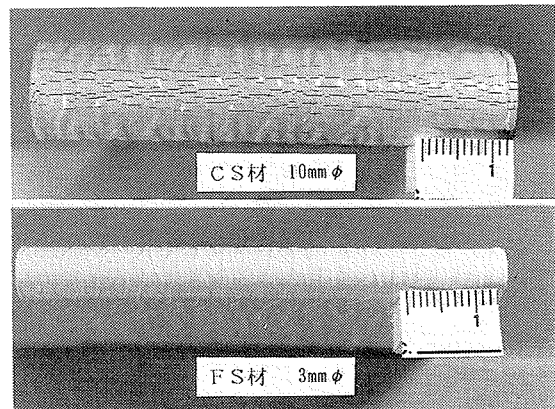
写真一三 耐屈曲性試験

写真一 3 は、JIS K5400による耐屈曲性試験後の状態である。CS 材は、直径 10 mm の屈曲で被覆層にひび割れの発生が著しく、一方の FS 材は、直径 3 mm の屈曲でもひび割れが生じていない。

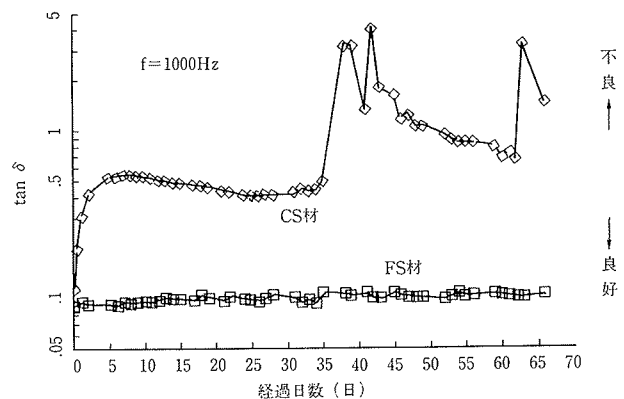
図一八 水蒸気拡散促進試験での $\tan \delta$ 変化

図一八は、水蒸気拡散促進試験時の $\tan \delta$ の経時変化を示している。

で、水蒸気拡散を促進しながら、インピーダンスメータで $\tan \delta$ を測定した。従来の CS 材は、水分やイオンの浸透によると思われる $\tan \delta$ の顕著な増加が認められ、FS 材の方が耐食的であると判定される。
