# 土木建築における腐食に関する研究（その16）

——鋼製プールの腐食原因調査と防食塗料の選定事例——

## Study on Corrosion in Civil Engineering and Building Construction (Part 16)

——Investigation of Corrosion in Steel Swimming Pool and  
Tests of Anti-corrosive Coatings as Countermeasures——

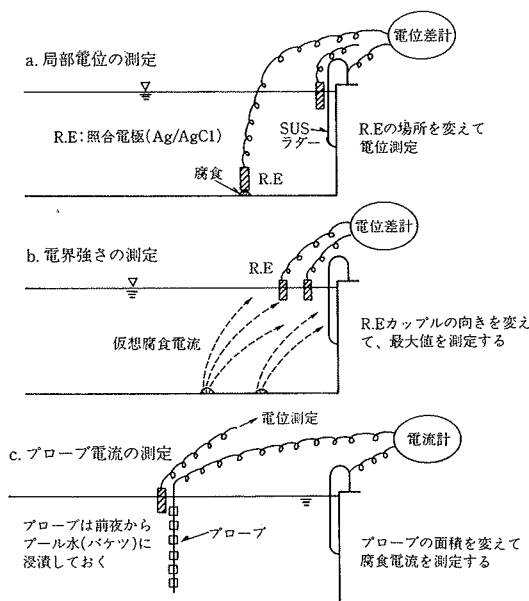
図-1 ガルバニック腐食の調査

次に, ラダーと缶体腐食箇所に照合電極 (Ag/AgCl) を近付けてそれぞれの示す電位を数箇所で測定した (図 -1 a)。その結果, ラダーの電位は -25~-14 mV, 缶体腐食箇所は -105~-52 mV を示した。ラダーに対して缶体が明らかにアノードとなっており, しかも, 相対的にアノードの分極が大きく, ラダーのカソードとしての作用が大きく機能している様子が伺われた。

Ag/AgCl の同じ電極 2 本を使用し、電極間距離を 40 cm として、水面下約 10 cm の深さで 2 極間の発生電圧を測定した (図-1 b)。

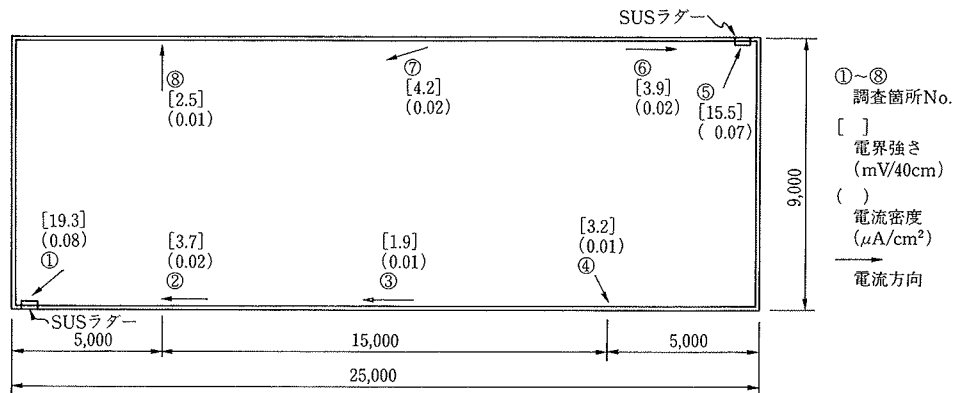
図-2 電界強さの調査結果

図-2 に測定箇所 (①~⑧) と結果を示す。それぞれの測定箇所、電極の向きを動かし、電圧 (電界強さ) の最大値とその時の電流の向き (電極の方向) を記録している。また、次式で求めた電流密度も図に併記した。

図-2 によると、④と⑧のポイントを除いて、検出された電流はラダールの方向に向いている。④と⑧は、その近くにやはり SUS304 製の給排水配管が側面に取り付けられており、電流がそれへ向かっている。これらの状況から、検出された電流は缶体と SUS ラダールもしくは SUS 配管との間のガルバニックセルで発生している腐食電流に相違ない。

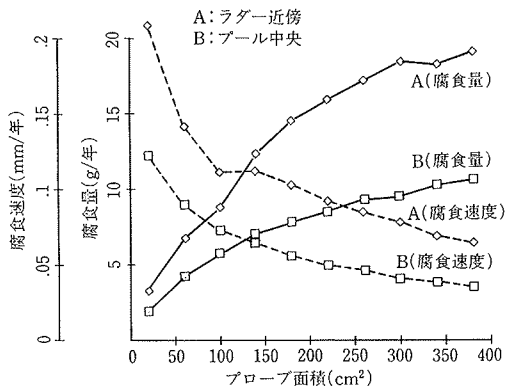
図-3 プローブ電流から換算した腐食度

図-3 に、プロブの浸漬位置と電流の測定結果を示した。測定された電流の極性は、炭素鋼板のプロブがアノード、SUS ラダールがカソードで、プロブとラダールとの間で予想どおりガルバニックセルが形成された。従って、測定された電流はプロブ (鋼板) の腐食電流である。プロブ面積を増やしていくと、ラダール近傍で最大およそ 2 mA の電流が測定された。電流量とプロブの面積から、プロブの腐食量および腐食速度を求めると図-3 のようである。この結果から、SUS ラダールのカソードとしての作用はかなり大きいと判断される。

以上の結果を参考に、当プールは改修工事の具体化が進められている。旧塗膜はサンドブラスト処理で完全に撤去し、前記PAを塗装する予定である。また、予期しなかったステンレス鋼製ラダーによるガルバニックセルの影響についても、ラダー表面を塗装して回避する方針である。

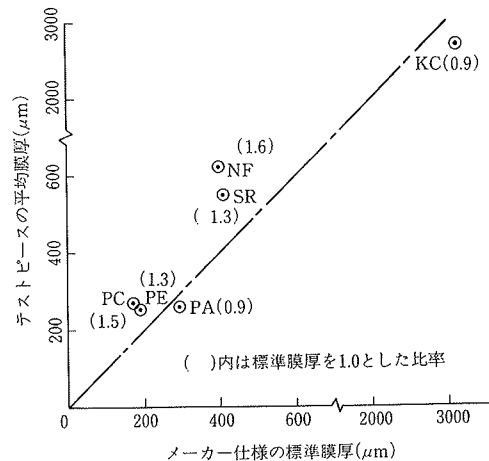
図-5 標準膜厚とテストピースの平均膜厚

(2) 膜厚測定 テストピースの全数について、1枚につき25ポイントで、電磁式膜厚計による測定を行なった。結果を図-5に示す。

各社標準仕様の膜厚と比べて、PA、KCが僅かに下回り、他の4種類はいずれもかなり厚塗りで、PC、NFは、標準の約1.5倍であった。

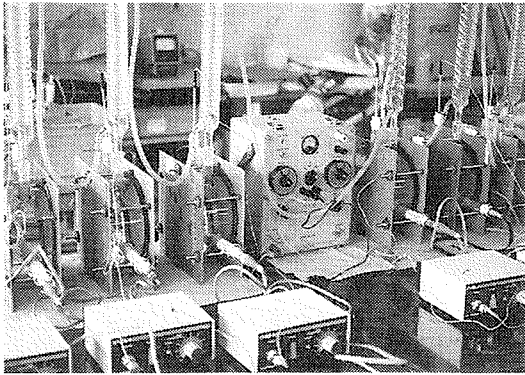
写真一 温度差ふくれ試験

度を50°Cに保ち、外部温度は室温とした。試験状況を写真一に例示する。

試験の結果、KC、NF、SRの3種類にふくれが発生し、付着力の低下および塗膜下腐食が見られた。これらは比較的厚膜タイプで、特にKCは超厚膜型である。3種類とも塗膜面にクラックやピンホール等が認められないので、材質的に水蒸気やイオンの拡散抵抗が小さいものと考えられる。インピーダンス測定の結果でもこの3種類は劣化の兆候が認められた。残る3種類の内PEは、塗膜に縮みが発生し、付着力が幾分低下した。結局この試験では、PCとPAが良好であった。

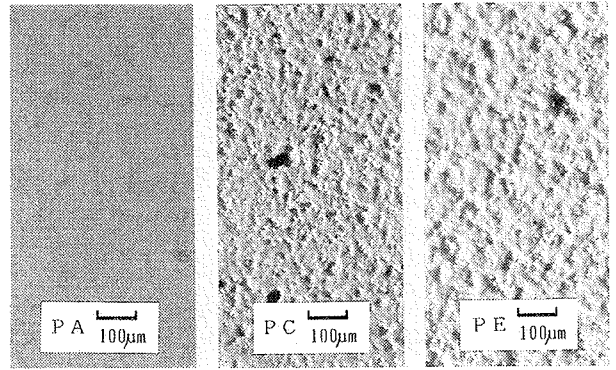
写真二 耐薬品性試験後の塗膜表面

試験の結果、PCは短期間で褪色し、その後トップコー

トが脆弱化した。またPEは、Cl<sub>2</sub> 5%の条件で塗膜がほぼ完全に分解した。PAは、試験した範囲で外観的な変化が全くなく、最も良好であった。写真二に、劣化した塗膜表面の顕微鏡写真を例示する（有効塩素1%）。
