磁界の向きによるテレビ画面の色ずれ障害調査とその対策

Investigation and Countermeasures for TV Screen Color Error Considering Direction of Magnetic Field Vector

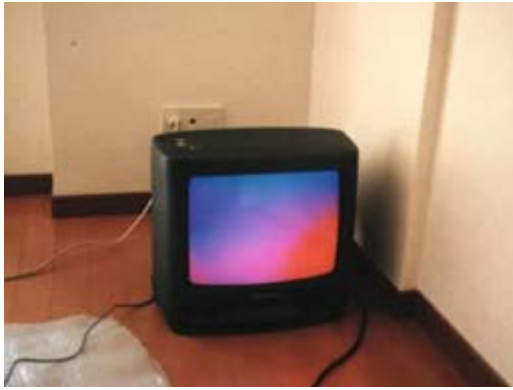
Fig.1の点A2ではPhoto 1に示すように画面全体に色ずれ障害（正常な場合は全面が青）がみられた。その程度

は床面にテレビを設置した場合に最も強く、50cm程度持ち上げると若干緩和される。

Photo 1 点A 2での色ずれ障害
TV Screen Color Error
at Point A2

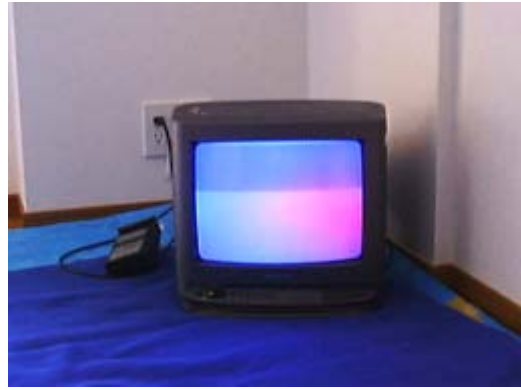
Photo 3 テレビ本体の脱磁後(点A 2)
After demagnetizing from Television
at Point A2

まずテレビ受像器本体について脱磁を行った。これはテレビ前面のシャドーマスクの不要な磁気を取り除くためである。しかし結果として、色ずれの状況はPhoto 3のように変化したものの障害を解消することはできなかった。これは壁面がテレビ本体の脱磁だけでは対応できないほど磁化していることを示している。

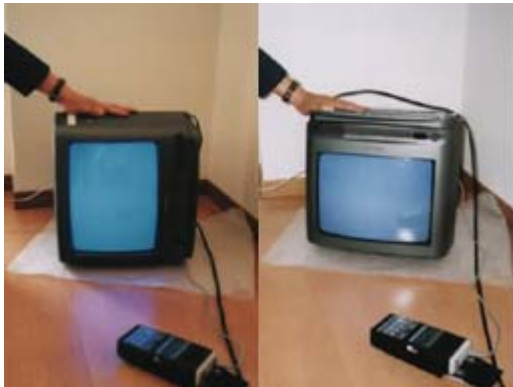
また、テレビ受像器を縦方向に回転させると色ずれ障害が低減することがわかった(Photo 2)。これは、テレビは出荷される地域の緯度で決まる地磁気に合わせて調整されており、周囲の磁界ベクトルの向きとテレビの位置関係が変わったために障害が緩和されたと考えられる。

Photo 2 受像器を回転させた場合
In the Case of rotating
Televising Device

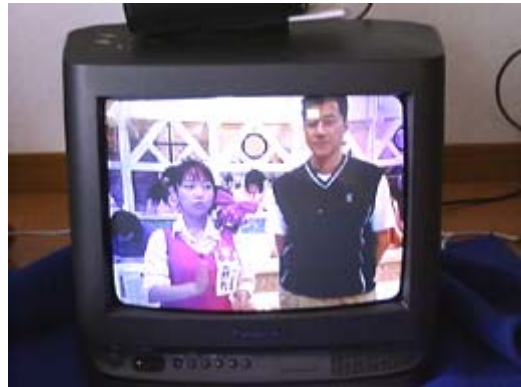
Photo 4 色ずれ障害(TV画像)
TV Screen Color Error
(Real Television Image)

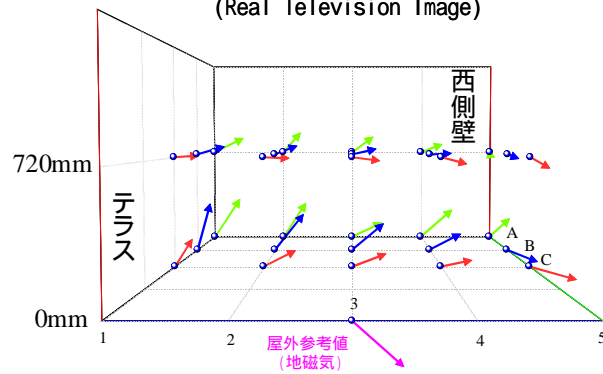
磁界の絶対値については、障害が顕著であった点A2で $52.4\mu\text{T}$ 、屋外で測定した地磁気が $52.0\mu\text{T}$ であり殆ど差がなかった。しかし、ベクトルを比較するとその向きが大きく変化していることがわかる。関東における地磁気は南北方向に対し伏角で 48° 前後傾いている。このため直流磁界のベクトルは斜め下向き（鉛直方向成分が負）でなければならない。しかし、Fig. 3の分布では、磁界ベクトルが斜め上方に向いている。

一方、テレビの出荷地域別調整は磁気の鉛直方向成分に対して行われている。磁気の強さ（ベクトルの長さ）が地磁気と同程度であっても、鉛直方向成分が地磁気と逆の上向きであったため、顕著な色ずれ障害が発生したと考えられる。点A2以外の点でも色ずれ調査を行ったが、地磁気に比較して鉛直方向成分の偏差が大きいため、A1、B1、B2近辺でも色ずれ障害は顕著であった。

Fig. 3 リビングの磁界ベクトル分布
Magnetic Field Vector Distribution
of Living Room

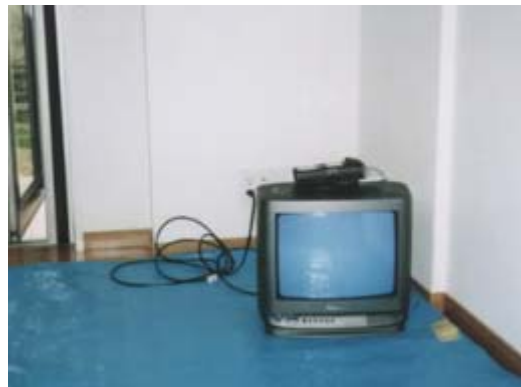
点A 2では画面全体に色ずれ障害があった(Photo 1)が、脱磁後は画面中央部付近に僅かに赤い色ずれが見られる程度まで改善された(Photo 5)。殆ど気にならないレベルである。

Photo 5 点A 2の色ずれ(脱磁後)
TV Screen Color Error
at Point A2 after Demagnetizing

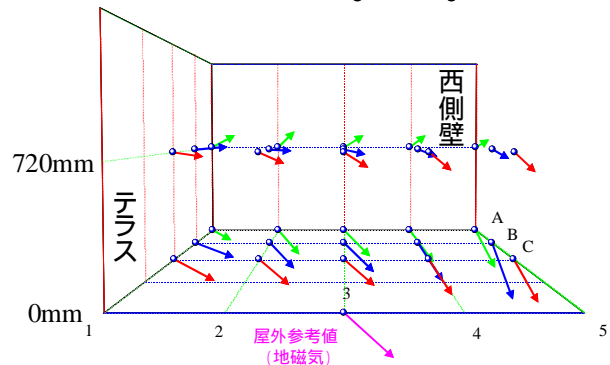
脱磁後の直流磁界分布をFig. 5に示す。対策前は床面での磁界の向きが上方に向いていた(Fig. 3)が、脱磁後は地磁気と同様下向きに変化している。

た点A 2で、 $52.4 \mu\text{T}$ (脱磁前) $43.3 \mu\text{T}$ (脱磁後) であった。屋外参考値(地磁気)の絶対値 $52.0 \mu\text{T}$ と比較するとむしろ脱磁後の方が差異が大きい。障害の解消状況とベクトルの向きを考慮すると、絶対値よりもむしろベクトルの方向が色ずれ障害の有無を左右していることがわかる。

Fig. 5 磁界ベクトル分布(脱磁後) Magnetic Field Vector Distribution of Living Room (after Demagnetizing)

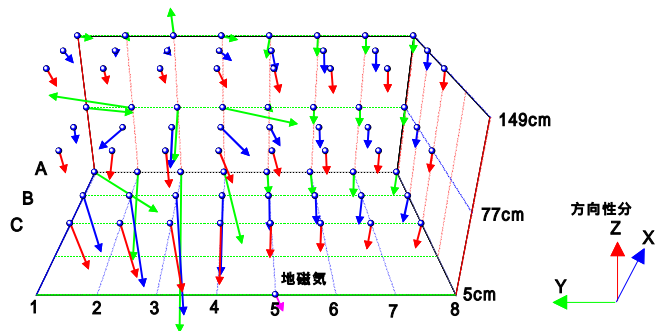
この2つを比較すると、9ヶ月以上経過しても着磁させた状態にほとんど変化がないことが解る。なお、A3+77cmの点が強制着磁させた位置である。図の掲載は割愛したが、3日後~249日後の測定結果についても同様であった。

Fig. 7 着磁直後の磁界ベクトル分布
Magnetic Field Vector Distribution
(Right after Magnetizing)

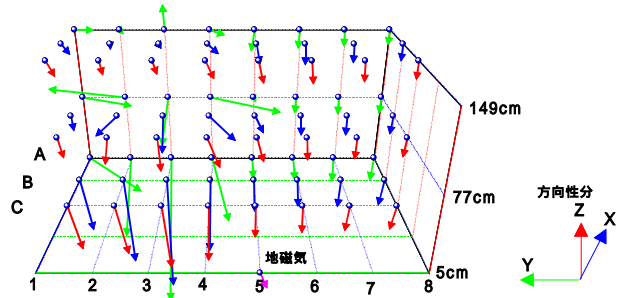
Fig. 8 着磁後285日経過後の磁界ベクトル分布
Magnetic Field Vector Distribution
(285 days after Magnetizing)

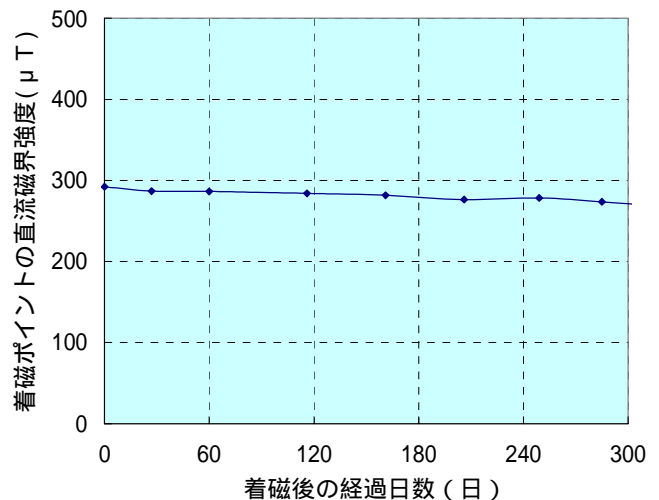
Fig. 9に着磁ポイント(A3+77cm)における直流磁界の絶対値の変化を示す。Fig. 9を見ても、経時変化が無いことが解る。

Fig. 8 着磁点の磁界 (強度) の経時変化
A Change of Magnetic Field Strength
at Magnetized Point

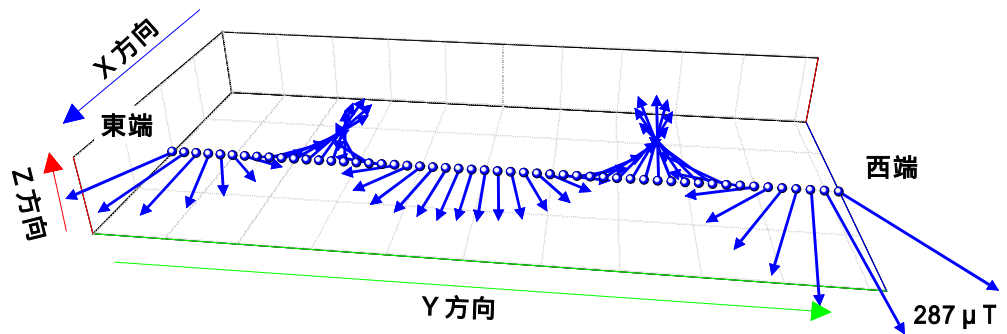
Fig.10は各測定点における磁界ベクトルである。Fig.10より、鉄筋の着磁方向は、鉄筋の長さ方向の位置によって連続的に強さや方向が変化していることが確認できた。したがって、従来考えられていた搬送時や施工中の着磁原因以外にも、生産工程に関連して着磁が起きているものと考えられる。

Fig. 10 各測定ポイントにおける磁界ベクトル(D16 No.26)
Magnetic Field Vector Distribution
about Length Direction of Reinforcing Rod (D=16mm, No.26)
