## スペイン超高層ビル火災の被害調査報告

丹羽 博 則

## Investigation of Windsor Building Fire in Spain

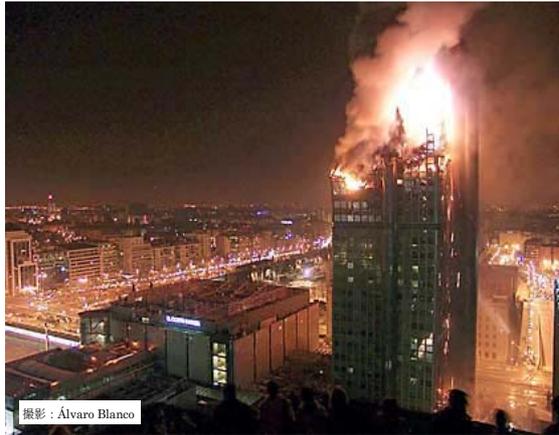
スペインの首都マドリード市の中心街に建つ地上32階、高さ106 mの超高層ビル「ウィンザービル」で、2005年2月12日深夜（日本時間の2月13日早朝）に火災が発生した（Photo 1）。21階で発生した火災は、短時間のうちに上階へ延焼するとともに下階へも延焼し、4階以上のすべての階に火災が拡大した。さらに、火災の熱影響によって17階から最上階における建物の外周部が大規模に崩壊するという、超高層ビル火災としては極めて稀な大規模火災となった。

Photo 1 炎上中のウィンザービル  
The Windsor Building Fire

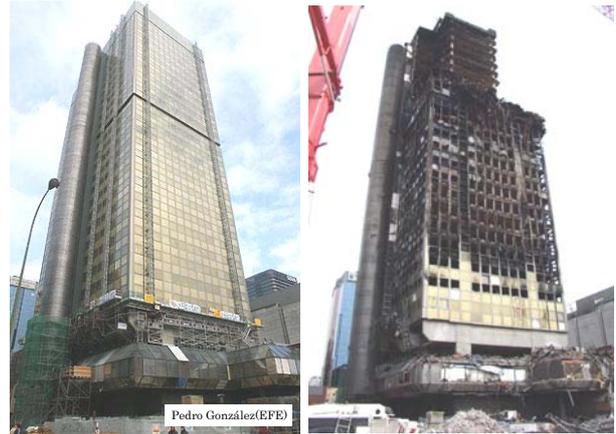
のマドリードで8番目に高い超高層建築物であり、マドリード旧市街中心部から3.5kmほど北に位置するアスカ(AZCA)地区に建っていた。アスカ地区は、銀行や企業の本社が集中しており、スペインの商業・経済活動の中心となっている。ウィンザービルの概要をTable 2に、火災前および火災後の建物外観写真をPhoto 2に示す。

Photo 2 ウィンザービルの外観  
External Appearance of the Windsor Building

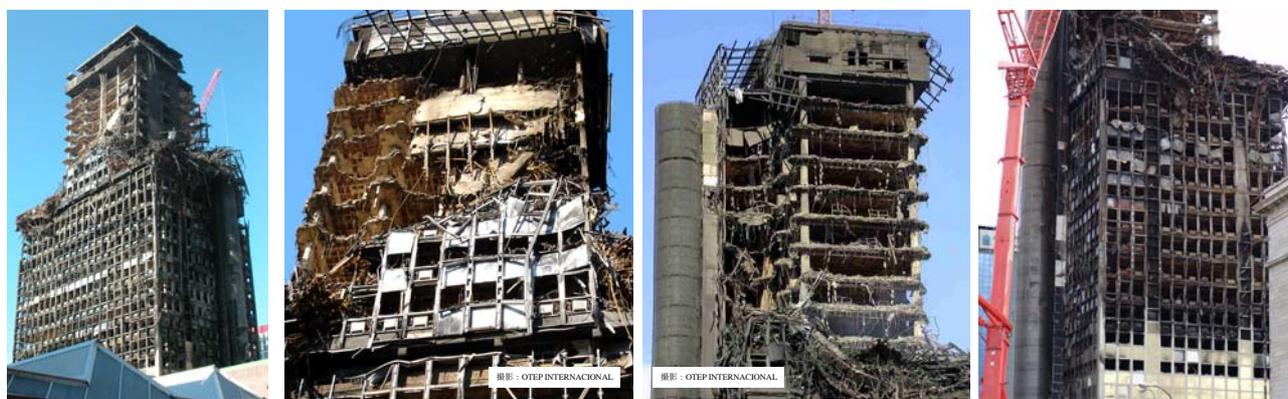
**4.2.2 建物被害** 設備階であるT-2階を境にして、高層階（17階～26階）と中低層階（4階～16階）で被害状況が大きく異なっている（Fig. 3, Photo 3 参照）。17階以上の高層階では、全焼状態になるとともに、建物外周部の架構が崩壊している。16階以下の中低層階では、構造躯体の崩壊は起こらなかったが、内部は全焼状態となった。以上の火災により、最終的には本建物の4階以上は再使用できないものと判断が下され、およそ1年の期間をかけて4階以上の躯体をすべて解体することとなった。

Photo 3 ウィンザービルの被災状況  
External Appearance after Fire

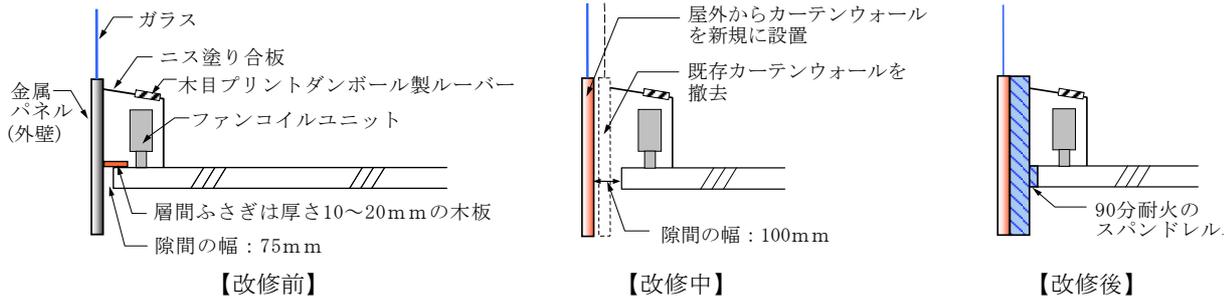
Fig. 4 建物外周ペリメータ部の概要および改修工事計画  
Detail of Perimeter and Repair Work Plan

のカーテンウォールの屋外側から新規カーテンウォールを設置し、現行基準に適合する90分耐火のスパンドレル・層間ふさを設置している最中であった。

しかし、スパンドレル部の改修工事は、建物を使用しながら進められていたため、出火時には工事可能な箇所の施工しか完了していない不完全な状態であった。また、既存のカーテンウォールには、スラブとの間に75mm程度の隙間があり、遮音のために厚さ10~20mm程度の木板でふさがれていたが、不燃材による充填措置はとられていなかった。さらにペリメータ部に設置されたファンコイルユニットのカバーには、易燃性の合板が用いられていた。

このように、建物外周部では不燃化がなされておらず、ペリメータ部を延焼経路とする火災進展を助長する要素が幾重にもあった。そのため、建物外周部の隙間を通じたペリメータカバーへの着火・炎上が順次繰り返され、上下階への延焼が急速に進展したものと考えられる。

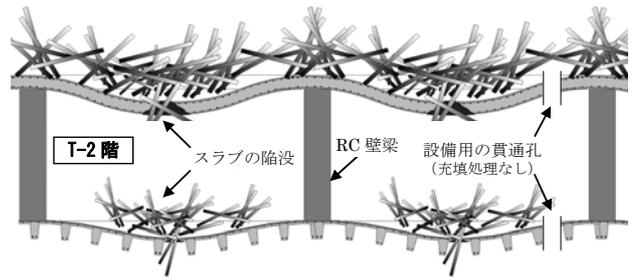
火災後の行政当局の立ち入り検査によると、Fig. 5 に示すようにT-2階の天井側スラブおよび床スラブともに、上層階の崩落による衝撃で陥没・破壊し、穴が開いてしまっていたことが確認されている。また、同スラブには設備用の貫通孔（充填）処理が行われていない箇所も多数確認され、これらの隙間を通じて燃焼物が下階へ落下し、16階へと延焼したものと考えられている。

Fig. 5 T-2階の損傷状況（概念図）  
Damage of T-2 Floor

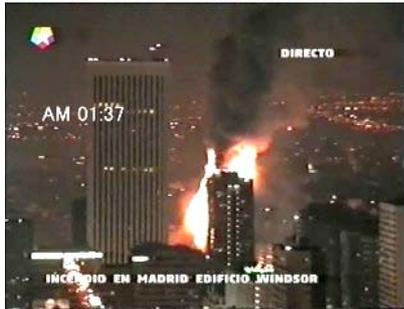
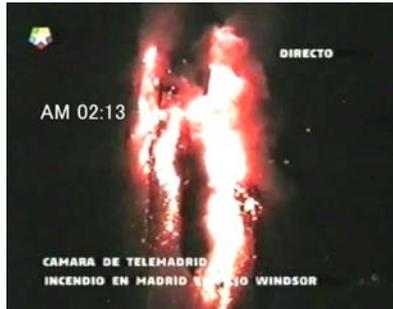
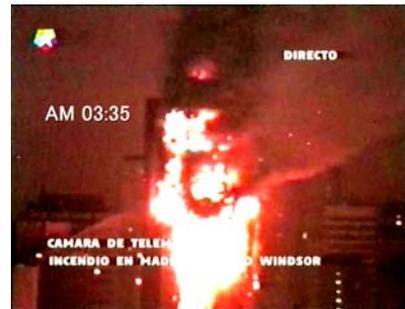
現地にて入手した火災時の報道映像には、2月13日深夜1時29分以降におけるウィンザービルの炎上状況および外壁や床スラブが断続的に崩落する様子が記録されている。遠方のビルから望遠撮影された映像が主であるため、崩壊部位の詳細までを特定することは難しいが、同映像より推定すると、上層階の部分的な崩落は概ね15~30分間隔で発生していること等が確認された。崩壊の瞬間のテレビ映像をPhoto 4 に示す。

特に大規模な崩落が生じたのは、消防隊が建物内から撤退して約1時間経過後の午前1時37分であり、建物東側で21階以上のスラブが数層にわたって崩壊、その後2時13分に建物南側で20~28階の構造体が崩壊、3時35分に建物南側で17~20階が崩壊している状況が確認された。そしてこれ以降、T-2階を突破してさらに下階へと延焼が進んでいる。

Photo 4 TV映像によるウィンザービルの崩壊状況  
Partial Collapse during Fire

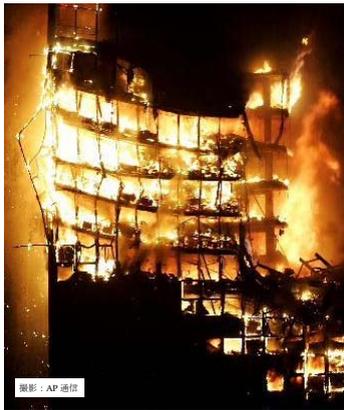
火災時の映像や写真を見ると、建物外周部の鉄骨柱が大きく変形・座屈し、床スラブも大きくたわんでいる状況が確認できる（Photo 5 参照）。これら映像から確認できる範囲では、鉄骨柱が破壊に至る以前に、外周部の床スラブが崩壊・落下していないことなどから、本建物の崩壊の起点は、火災加熱による外周部鉄骨柱の耐力低下および荷重支持能力の喪失によるものと判断される。なお、T-2階より下層の中低層階においても、外周部鉄骨柱に耐火被覆の施工が完了していなかった部位では、柱に座屈が生じている状況が確認されている（Photo 6 参照）。

Photo 5 上層階火災の状況  
Blazing up Situation

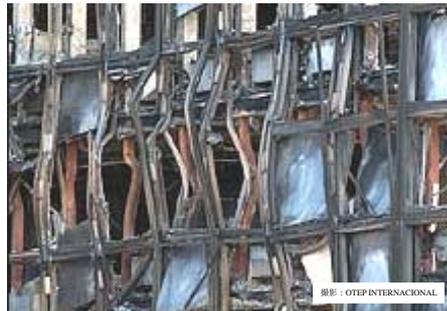
Photo 6 下層階の鉄骨柱の座屈状況  
Buckling of Steel Columns

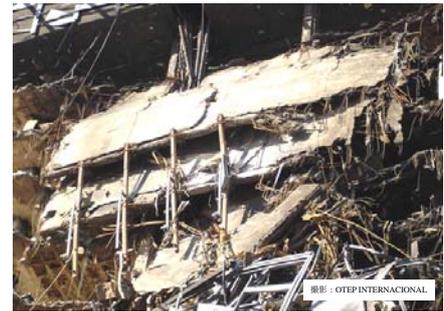
Photo 7 最上階の外周部ワッフルスラブの損傷状況  
Damage of Top Floor Slab

また、出火階から離れた最上階付近の鉄骨柱には、座屈等の変形がなくスラブにぶら下がっている状態のものがあった（Photo 7 参照）。これは、当該鉄骨柱が十分な熱を受ける前に下層階が崩壊したため、それに追従して崩壊した結果と推察される。

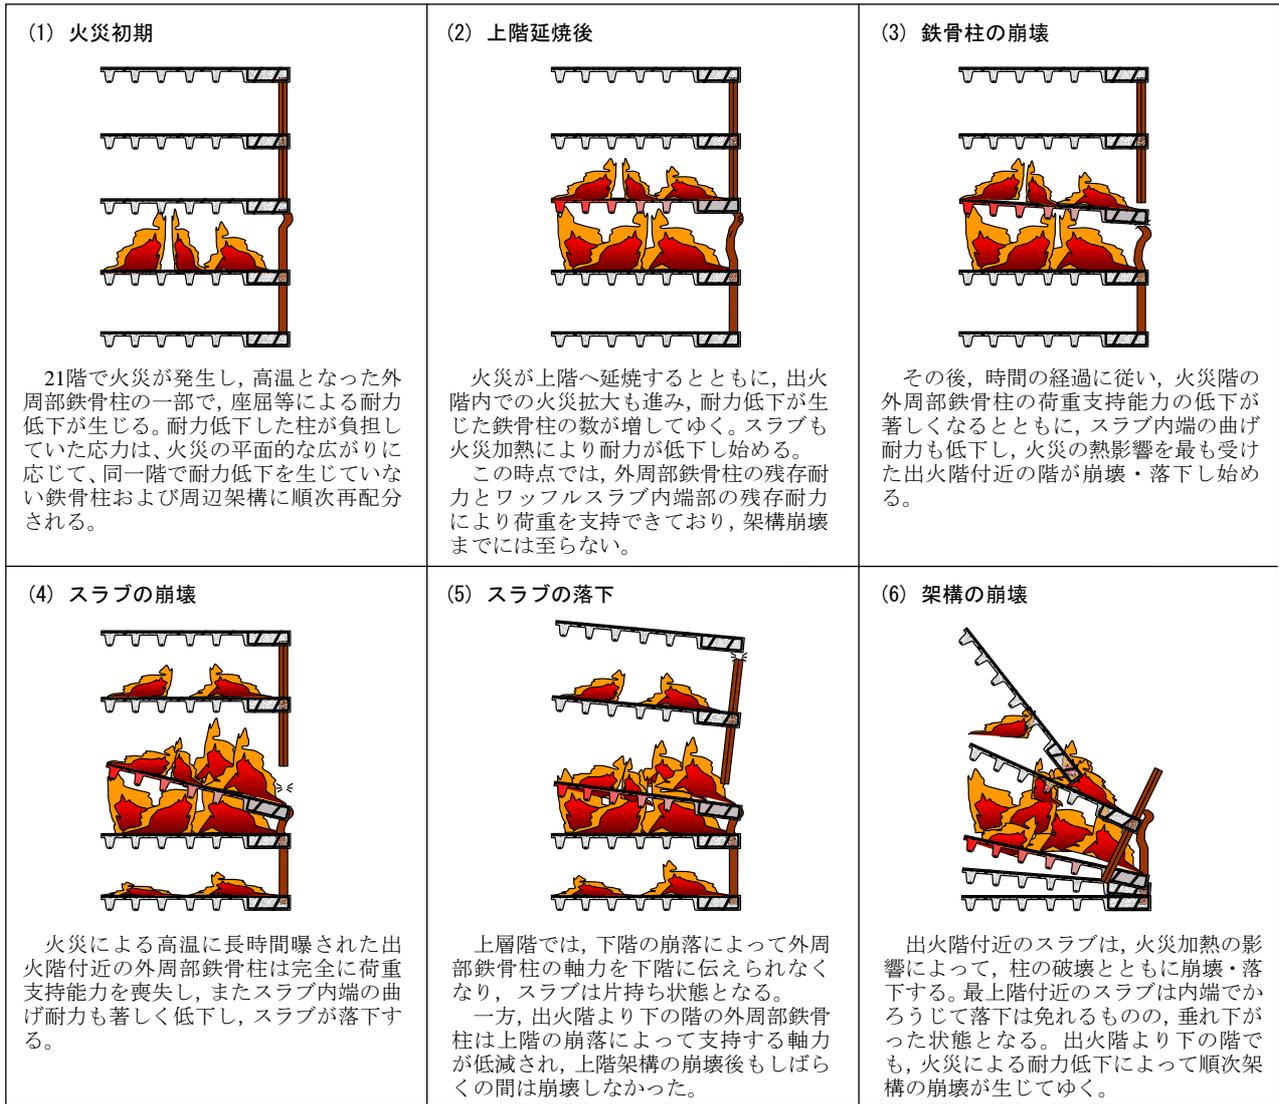
これに対し、T-2階より上層における外周部鉄骨柱にはほとんど耐火被覆が施されておらず、また、その断面は外径100 mm～180 mm、板厚7 mm程度と小径であるため、熱容量が小さく火災加熱によって容易に部材温度が上昇し、それに伴う耐力低下を起ししやすい部材であった。

一方、外周部のワッフルスラブ（版厚280 mm）は、常温時であっても6,000 mmの跳ね出し部分を片持ちスラブとして支持することはできず、あくまでもスラブ先端での鉄骨柱の支持が必要な構造となっており、外周部鉄骨柱の損傷は架構の安定性を大きく左右するものであった。

以上の考察結果に基づき推定した、上層階における構造体の崩壊プロセスをFig. 6 にまとめて示す。

Fig. 6 構造体が崩壊に至ったプロセス (推定概念図)  
Process of Fire-Induced Collapse

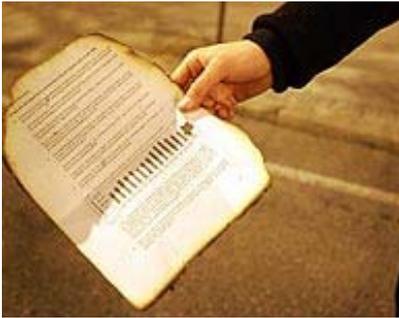
ウィンザービルのオーナーは、Reyzávalグループ社というスペインの名家である。また、ウィンザービルのオフィス部分は、米国系の会計監査法人Deloitte & Toucheが20階分を使用していた。火元の21階も同社がテナントであり、出火原因は不明であるものの、同社がニューヨークのWTC(ワールドトレードセンター)にも入居していたことから、当初はテロとの噂もあった。本火災では、同社の大量の書類が焼失、または広範囲に飛散している(Photo 8参照)。人的被害は無かったものの、有形財産の損失に加

Photo 8 市内に飛散した書類  
Scattered Documents

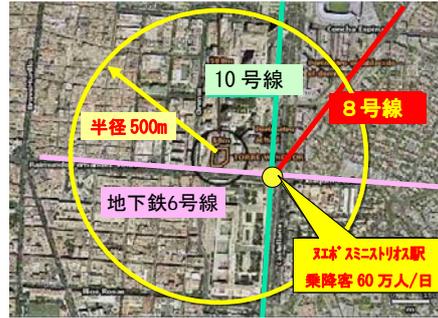
Fig. 7 立入禁止区域と地下鉄路線  
Off-Limits Area and Subway lines

ウィンザービルで火災が発生した直後から48時間は、同ビルを中心とした半径500mの範囲が立ち入り禁止となった。この中には、カスティヤーナ大通りをはじめとする主要な幹線道路や、3本の地下鉄路線が含まれており (Fig. 7 参照)、マドリード市全体の交通網が麻痺した。

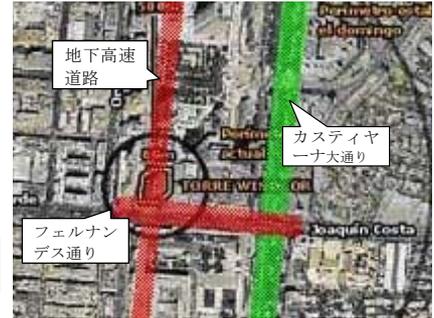
Fig. 8 閉鎖道路 (赤線部分)  
Closed Roads

道路については、カスティヤーナ大通りが当初48時間の通行止めとなり、ウィンザービルの前を横切るフェルナンデス通りとすぐ脇の地下高速道路は、建物を解体する約1年間は閉鎖されることになった (Fig. 8 参照)。その結果、カスティヤーナ大通りをはじめ、市内の道路は大渋滞を被っている。
