岩手・宮城内陸地震および四川地震の被害調査

On Site Investigations of Damage by the Iwate-Miyagi Nairiku Earthquake and the Sichuan Earthquake

概要

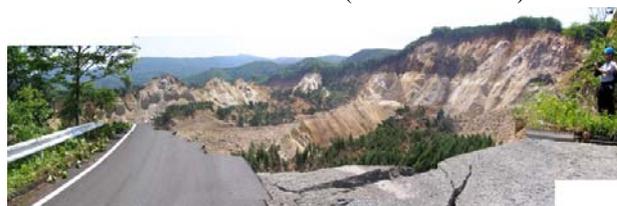
Photo 1 荒砥沢ダム上流の大規模地すべり
Landslides at Aratozawa

本地震による人的被害および住家被害は、死者13名、行方不明者10名、重軽傷者451名、全壊住家33棟、半壊住家138棟であった¹⁾。本地震において、特徴的であったのは、土石流、地滑り、岩盤崩落などの地盤災害に起因する被害が大きかったことである。この結果、最大25箇所道路は寸断され、7地区の孤立集落で503人が孤立した¹⁾。土砂崩壊に起因する土石流は宮城県栗原市駒の湯温泉を襲い5名が死亡、2名が行方不明者となった。荒砥沢ダムでは長さ1300m幅900mにおよぶ大規模な地すべりが発生し、荒砥沢ダムには150万 m^3 の土砂が流入した¹⁾(Photo 1)。

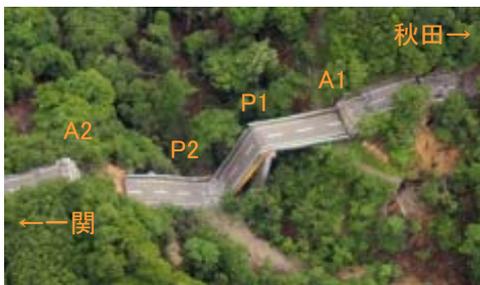
Photo 2 被害状況(写真提供: 株式会社パスコ)
Damage of Mtsurube-Ohashi bridge

被害状況はPhoto 2およびFig. 4に示すようにP2橋脚が崩壊し、A2-P1間で落橋が起こるといった甚大なものであった。また、Photo 3に見られるように、A1橋台の背面では地滑りが発生しており、A1~A2橋台間の距離は約10m短くなっていた。

(5) 上部工の被害 Photo 2より、中央線ピッチを用いて上部工の全長を概算したところ、9m程度短くなっている。また、P1～P2間の桁折れ部では床板が少なくとも2重になっている。これらより、圧縮による桁の座屈が大きく影響していることが想定される。(Photo 7)

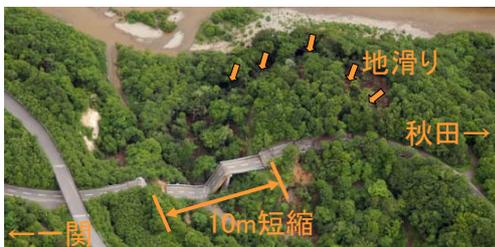
Photo 3 被害遠景(写真提供: 株式会社パスコ)
Geotechnical damage around the bridge

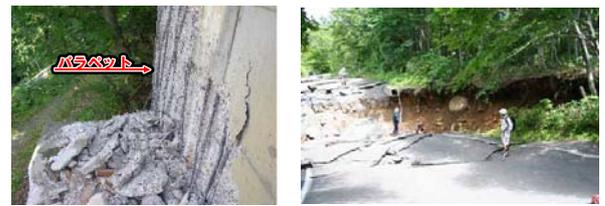
(1) A1 橋台の被害 A1 橋台は、支承がすべて破壊されており、パラペットには桁が衝突した跡が残っている。パラペット前面側には鉄筋のはらみ出しを伴うかぶり剥落が見られる。また、背面の道路では、地滑りの跡が見られる。(Photo 4)

(a)パラペットの損傷 (b)背面道路の地滑り
Photo 4 A1橋台の被害
Damage of abutment (A1)

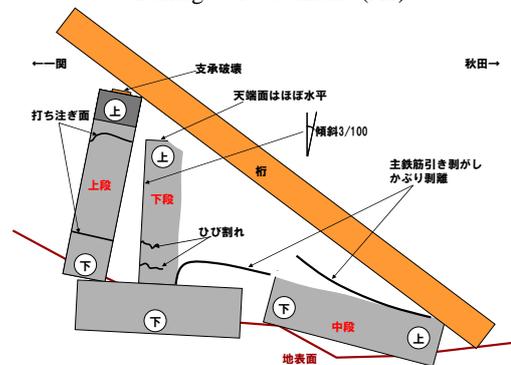
Fig. 5 被害の模式図(P2)
Damage profiles of pier (P2)

(3) P2橋脚の被害 被害状況の模式図をFig. 5に示す。P2橋脚は3つの部分(上段, 中段, 下段)に分かれて崩壊している。

上段はほとんど回転せずに一関方に落ちており、桁とフーチングにはさまれることにより立った状態となって

いる。打継面と見られるほぼ水平（破壊前の位置関係）のズレが2箇所で見られた。

中段は秋田方に倒れこむ形で落ちている。一関方の軸方向鉄筋は下段と相互に引張られて引き剥がされている。

下段は地盤との相対変位はほぼないが、秋田方に約3/100傾斜している。天端面は水平に近い切断面であり、一関方に2本の曲げひび割れが見られる。(Photo 5)

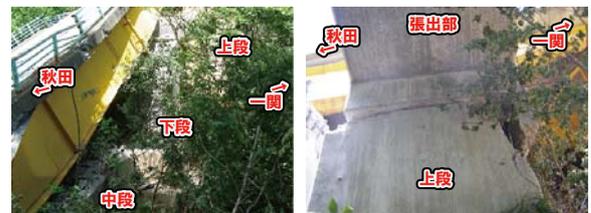
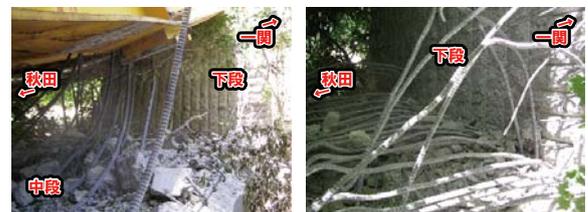
(a)P2橋脚全体崩壊状況 (b)上段部の水平ズレ

(c)(d)中段・下段鉄筋の引き剥がれ
Photo 5 P2橋脚の被害

P2橋脚上段および中断の落下については、本来損傷すべきでない部分の損傷であるが、段落の影響や打継面の影響が考えられる。段落については阪神大震災後研究が進んでいるが、打継面の影響についても構造的視野に立った研究が必要である。

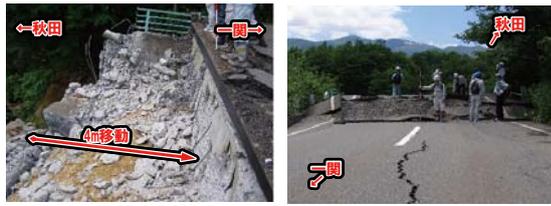
(a)パラペットの移動 (b)背面取付道路の隆起

Photo 6 A2橋台の被害
Damage of Abutment (A2)

(4) A2橋台の被害 A2橋台では、パラペットが背面方に約4m移動している。また、そのパラペットの移動に伴い、取付道路が約0.9m隆起している。(Photo 9)

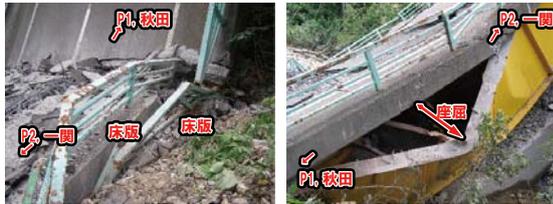
(a)上部工の折れ重なり (b)上部工の座屈

Photo 7 上部工の被害
Damage of Super Structure

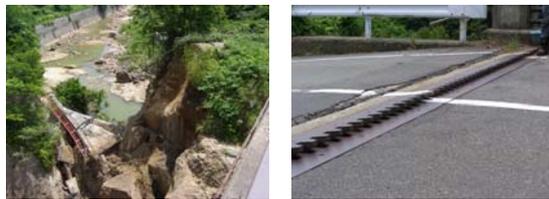
(a)旧昇仙橋の落橋 (b)市野々野原橋の伸縮装置の被害

Photo 8 その他の橋梁被害
Other Damage to bridge

橋梁被害は文献¹⁾にまとめられている。それによると、落橋した橋梁は祭時大橋を含めて3橋あり(たとえばPhoto 8(a))、落橋は免れたものの架替が必要なる橋梁は6

橋あるが、その被災要因はいずれも地滑りや埋没と言った地盤災害に起因するものである。被害状況で最も多かったのは、支承や伸縮装置の損傷(たとえばPhoto 8(b))であり、これらは支承や伸縮装置の交換により復旧を行なうことが予定されている。

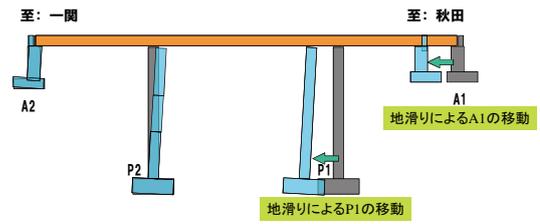
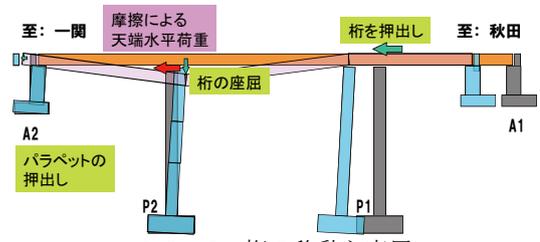
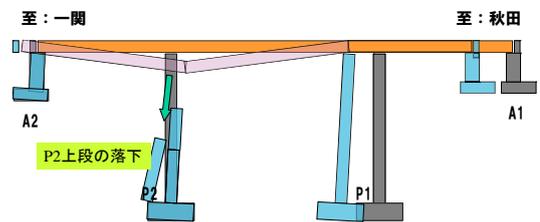
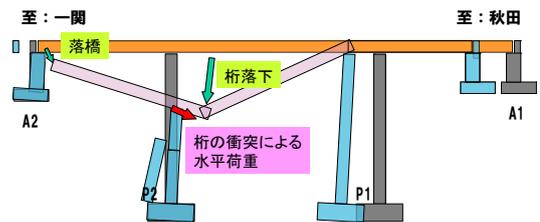
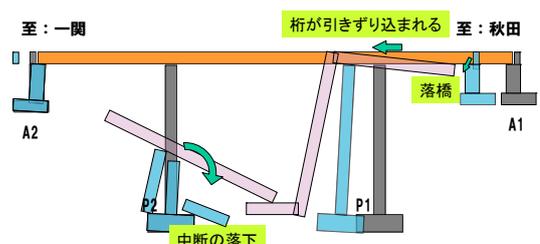
Fig. 6 破壊仮定
Failure process of Maturube-Ohashi bridge

2.3.3 被害過程の推定 被害状況の分析より、本橋ではFig. 6に示すような被災過程が推定できる。それによると、設計時には想定していない基礎地盤の地滑りによる下部工の移動が起因となっており、今後の設計法への課題として啓示された。

本橋梁に落橋防止装置はついていなかった。A2橋台における落橋が発生した時点ですでに桁・橋脚とも崩壊に至っているため、落橋防止装置がついていたとしても、構造物の崩壊は免れなかったものと考えられる。

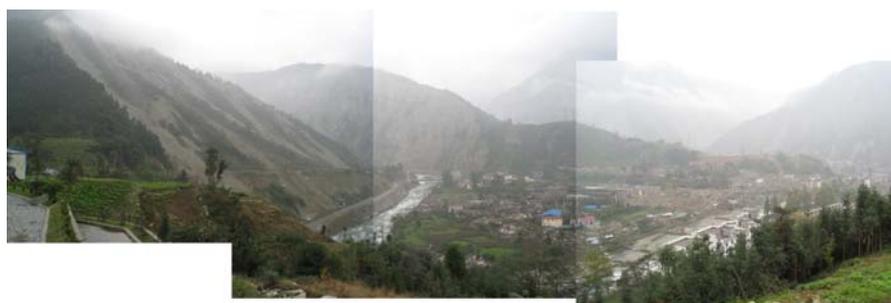
Photo 9 映秀鎮の被災地遠景 (左側および画面奥の山には土砂崩れ跡が見える／右側は多数の建物が倒壊)
Distant View of Yingxiu

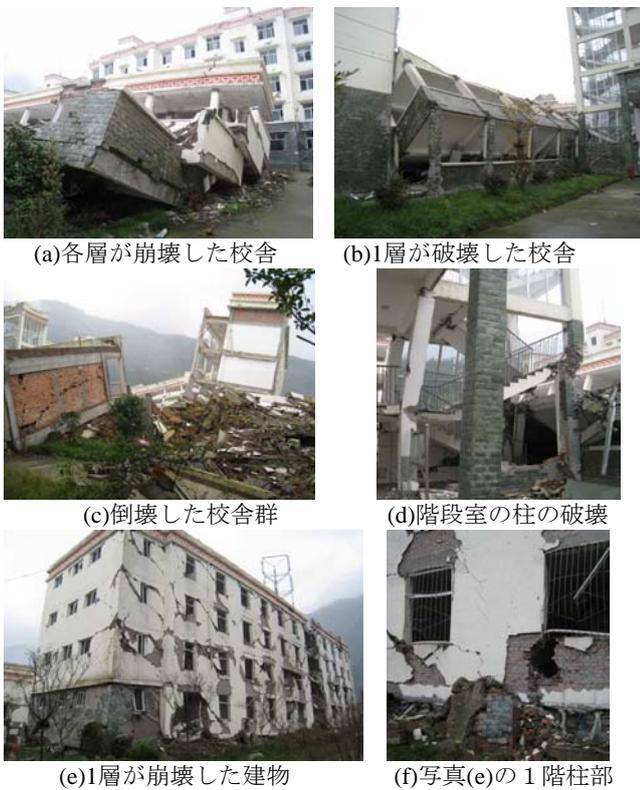
Photo 11 学校内の被災建物 (映秀鎮)
Damaged Buildings of the School at Yingxiu

中学校には、10棟程度の校舎や宿舍風の建物が並んでおり、さまざまな倒壊状況となっていた。学校敷地内の建物配置模式図をFig. 8に示す。層崩壊となった複数の校舎の被害状況を、Photo 11(a)~(c)に示す。それぞれ異なる方向に倒壊しており、地震波の方向性よりも、建物自身の耐震性の不足による影響と見られる。また、校舎の外側に配置された階段室部分の破壊状況をPhoto 11(d)に示す。階段室は、柱4本にのみ支えられており、階段部分の面材の剛性が高く、柱に破壊を生じている。このことは、階段部分の面材を耐震要素として扱うことの可能性を示唆しているといえる。また、1層部分が崩壊した建物の写真をPhoto 11(e), (f)に示す。2層以上の部分は被害が少ないが、1層が完全に崩壊している。

いずれも枠組組積造(レンガ積みにより壁板を構築し、周囲にRC造の柱梁を配して躯体を一体化する:概念図をFig. 9に示す)と見られるが、Photo 11(a)~(c),とPhoto 11(e)では、開口の量が大きく異なっていることなどが、被災状況の相違に影響したと考えられる。

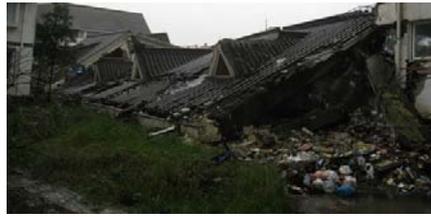
被災状況写真をPhoto 12(a)~(h)に示す。Photo 12(a)に示す3階建て共同住宅が並ぶ団地では、隣接する2棟の建物が異なる崩壊モードを示した。すなわち、一方は崩壊し(Photo 12(b)), 他方は1階柱の曲げ破壊とせん断

(b) 崩壊した団地
(3階建て)

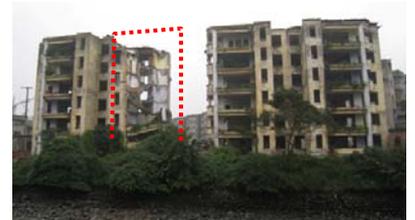
(h) 中低層建物の部分崩壊

Photo 12(h)に示すように、中低層建物の被害もみられた。この建物は、内部には組積造による間仕切り壁もみられるが、構造体はRC造と思われる。柱梁の断面は比較的小さく、部分崩壊に至っている。

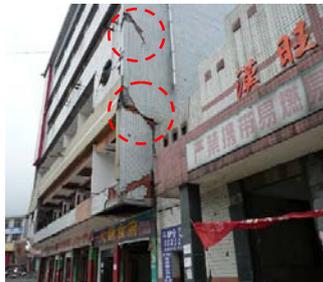
(b) 2層部分

Photo 13 漢旺鎮での被害状況
Damage Building in Hanwang

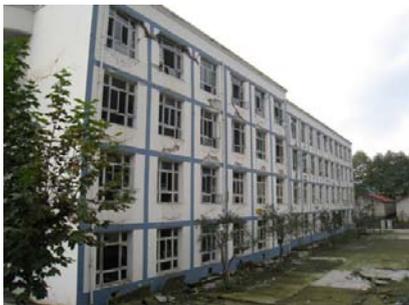
(a) 断層近傍の校舎 (被害は小さい)

(4)白鹿鎮 (Bailu) 震源から約55km東北東 (成都の北北東40km) の山間部に位置する。ここでは、白鹿中学校を調査した。被災状況写真をPhoto 14(a)～(b)に示す。ここでは、敷地内に、断層が現れており、段差の状況を直接確認することができた。地表に現れた断層のレベル差は、3 m程度生じており、地震の規模が大きかったことを示している。ただし、断層の左右に立つ校舎は、いずれも被害は少ない。なお、この地域も保存を計画されている (Photo 14(c))。

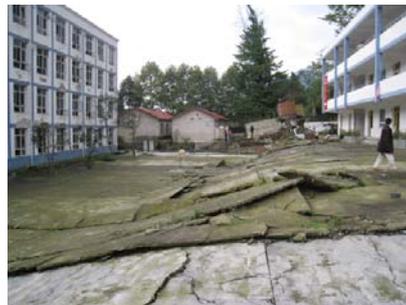
(b) 地表に現れた断層 (3 m程度)
