高強度かつ高耐久性のセメント系補修・補強材料 「タフショットクリート®」

川西 貴士 石関 嘉一
平田 隆祥 富井 孝喜
(本社土木本部)

Development of the “Tough-Shotcrete®” Cement-Based Repair and Reinforcement Material with High Compressive Strength and High Durability

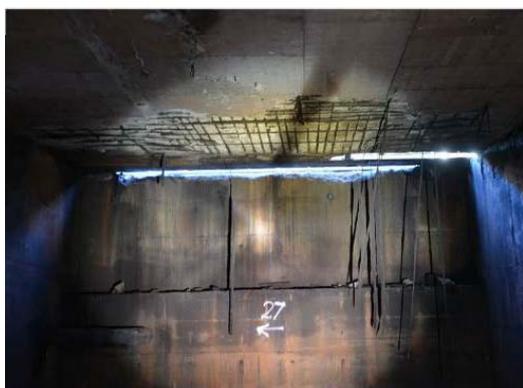
Photo 9 栈橋のスラブ下面の劣化状況
Deterioration of Slab Undersurface for Pier

海岸線に構築されている大型船が接岸する栈橋構造物が、塩害により著しく劣化していた。この栈橋構造物は、鋼管杭を基礎にしたSRC造の梁上部にRC床版を設置した構造で建設から約45年が経過し、梁や床版のかぶり部分のコンクリートの一部が剥離・剥落している状態であった。補修にあたり、耐久性の高い材料による補修が求められ、本工法が採用された。劣化の状況をPhoto 9に示す。事前に床版断面の塩化物含有量を調査し、塩化物イオン濃度が $1.2\text{kg}/\text{m}^3$ 以上に達する高濃度の塩分浸透部分を除去した。腐食により断面が欠損した鉄筋は交換し、露出した鉄筋全体に防錆材を塗布した。

床版下面の施工状況をPhoto 10～Photo 12に示す。断面修復の厚さは130mm程度であった。1層あたりの吹付け厚さは40mm程度とし、4層目の吹付けが完了した後に仕上げを行った。圧送距離は約40mであり、 $\phi 50\text{mm}$ の耐圧ホースとフレキシブルホースを繋いで使用した。施工速度は約 $0.3\sim 0.5\text{m}^3/\text{h}$ であった。水結合材比が30%と小さく、高粘性の材料であるが、ポンプの圧力は平均で 1.0MPa 程度で圧送でき、施工の状況は良好であった。夏季と冬季の両方施工を行ったが、圧縮強度はいずれも材齢91日で $100\text{N}/\text{mm}^2$ を満足した。計画通りの施工ができ、目標とする性能も満足できた。

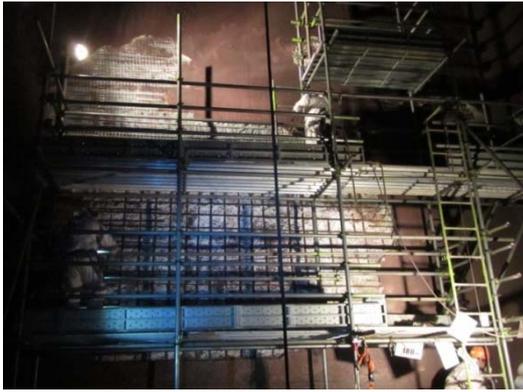
Photo 13 材料貯蔵設備の壁面の劣化状況
Deterioration of Wall of Material Storage Facility

鉱石等を保管するRC造の貯蔵設備の壁面が、大量の鉱石等を投入する際の衝撃や摩耗等により、部材にひび割れを生じ、かぶり部分の剥離等が発生し、さらに鋼材腐食により剥落が生じていた。これまでは、鉄板と普通のコンクリートの増厚により補修していたが、鉄板の摩耗や剥がれによる再劣化が発生した。補修にあたり、長期耐久性と摩耗に強い材料が求められたことと、短い工期の中で施工を完了する必要があり、本工法が採用された。劣化の状況をPhoto 13に示す。浮きが認められるコンクリートをすべてはつり取った後、腐食により断面が欠損した鉄筋は交換し、防錆剤を塗布した。

壁面の施工状況をPhoto 14～Photo 16に示す。断面修復の厚さは80mm程度であり、1層あたりの吹付け厚さは50mm程度とした。圧送距離は約25mで、φ50mmの耐圧ホースとフレキシブルホースを繋いで使用した。施工速度は0.8m³/h程度であり、ポンプの圧力は1.0MPa程度であった。壁面への吹付けにおいても施工の状況は良好であることを確認した。所要の性能を満足することができ、工期内に施工を完了することができた。
