RC造4層建物補修補強試験体の振動台実験

三浦 耕太 穴吹 拓也 増田 安彦
米澤 健次 諏訪 仁 栗田 康平

Shake-Table Test of Four-Story Repaired and Retrofitted RC Structure

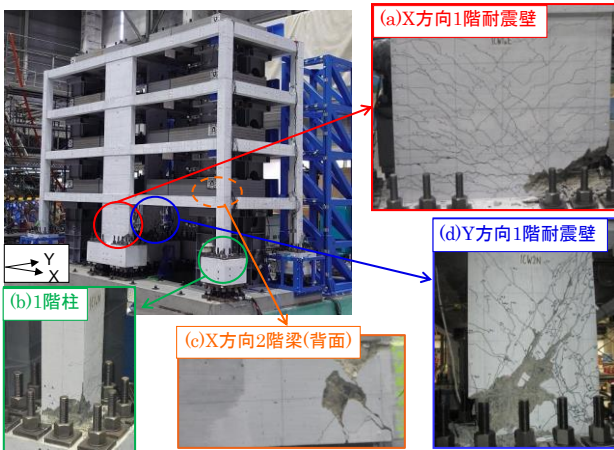
Photo 1 新設試験体の振動台実験後の損傷状況
Damage State of the New Specimen after the Shake-Table Test

2019年度に実施した振動台実験の試験体(以下、新設試験体)は、Fig. 1に示すような1/4スケールのRC造4層連層耐震壁付ラーメン建物である。同実験においては、長辺方向(X方向)の1階耐震壁脚部が曲げ破壊し、コンクリートの剥落と主筋の座屈が発生した(Photo 1(a))、短辺方向(Y方向)では、1階及び2階の耐震壁がせん断破壊した(Photo 1(d))。また、各階の梁端及び1階の柱脚に曲げ降伏ヒンジが発生した(Photo 1 (b)(c))。

トの圧壊が生じ、曲げ破壊に至った。新設試験体において、かぶりコンクリートの大きな剥落が生じた1階柱脚と2階梁端(Photo 1(b)(c))には、最終加振においても剥落はほとんど生じなかった(Photo 4(b)(c))。これは、かぶりコンクリートの剥落補修に用いたエポキシ樹脂モルタルの剛性がコンクリートよりも低く、かつ強度が高いため、補修部分に損傷が生じにくくなったためと思われる。最終加振終了後の部材損傷度(Fig. 6)を見ると、エポキシ樹脂モルタルによる補修を行った箇所では、補修試験体における損傷度が小さくなっていることがわかる。その他の補修方法を適用した部材については、損傷状況に大きな違いは見られなかった。

せん断破壊したY方向1, 2階のRC壁は撤去し、新たにブロック耐震壁と基礎梁を設置した。ブロック耐震壁の詳細は2.4に示す。その他の部材は、損傷程度に応じて4種類の方法で補修した。補修補強方法の種類をTable 1に、

方法3の詳細をFig. 2に、各部材に適用した補修補強方法をFig. 1の軸組図に赤字で示す。エポキシ樹脂の注入は、柱、壁、梁では、ひび割れ幅に関わらず、目視で確認された全てのひび割れに対して、スラブでは、目視で確認されたひび割れの内、梁まで達しているものに対して行った。剥落部の補修は、軽微な箇所には、比較的安価なポリマーセメントモルタル、大きな箇所には、接着性に優れ、厚塗りが可能なエポキシ樹脂モルタルを使用した。剥落が顕著となって主筋が座屈し、主筋の交換を伴う大断面の補修が必要な箇所では、コンクリートを再打設した。補修に使用した材料の特性(材料試験結果)をTable 2, Table 3に、方法1~3による補修の様子をPhoto 2に示す。既存部分の材料特性は文献3)を参照されたい。

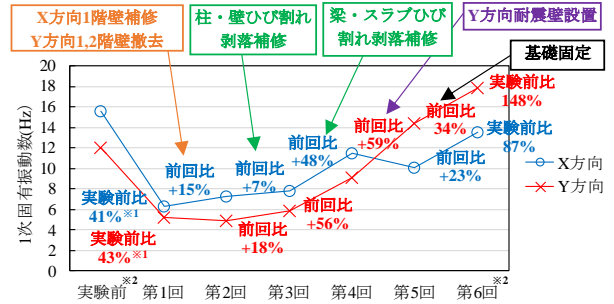
Fig. 4 補修工事の各段階における試験体の固有振動数
 Natural Frequency of the Specimen in Repair Work

固有振動数は、X方向の1階壁の補修（鉄筋交換とコンクリートの打替え）により15%増加した。柱・壁のひび割れ・剥落補修では、X方向で7%、Y方向で18%増加した。梁・スラブのひび割れ・剥落補修では、X方向で48%、Y方向で56%の増加が見られ、補修による剛性回復効果が最も大きかった。Y方向の1,2階のブロック耐震壁の設置では59%増加した。また、基礎の固定により、X方向で34%、Y方向で23%の増加が見られた。実験前と比較すると、工事開始前にX方向で41%、Y方向で43%まで低下した固有振動数が、X方向では87%（剛性では75%）まで回復し、Y方向では148%（剛性では219%）に向上した。

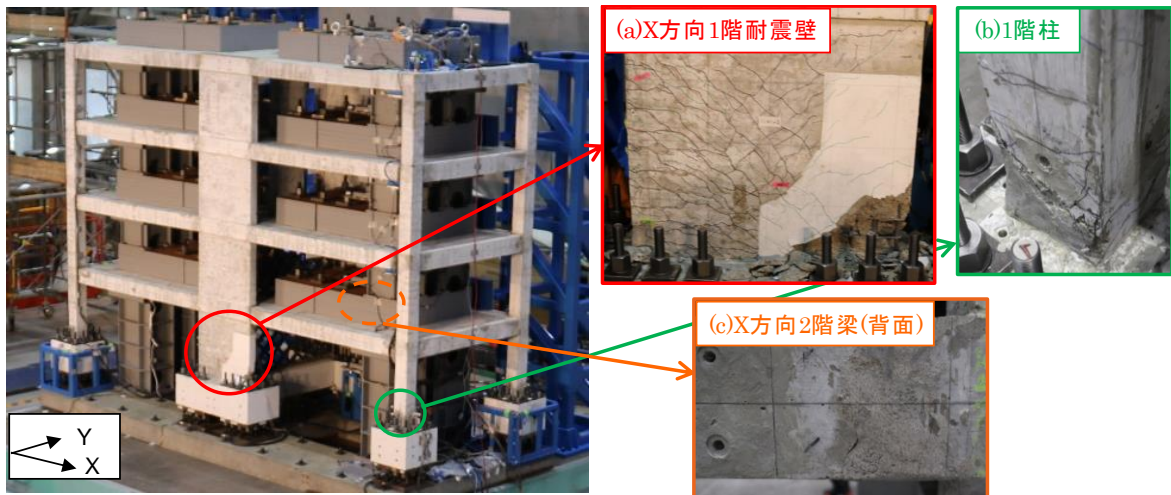
Photo 4 最終加振終了後の試験体の損傷状況
Damage State of Structural Members after the Final Excitation

大きさの地震動(300%)を入力したが、破壊には至らず、試験体が最大耐力に達した。Run9 では Photo 4(a)に示すように、1階の壁脚部で、主筋の屈曲とコアコンクリー

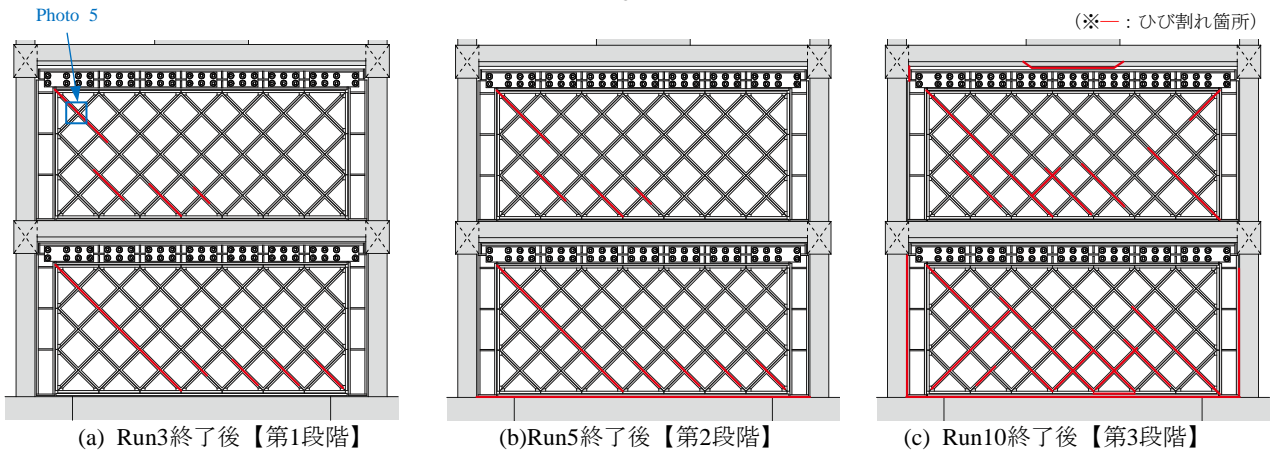
Fig. 10 ブロック耐震壁の接着部におけるひび割れ分布状況
Crack Distributions of Shear Walls Using Reinforcement Blocks

5.2.1 第1段階: Run1~3 Run3終了時のY方向(壁面内方向)最大層間変形角は0.002 rad.程度であり、1階、2階共にブロック同士の接着部の一部にひび割れが生じた。ひび割れは、Fig. 10の観察面において、左上から右下に向かう方向にのみ生じ、これに直交する方向のひび割れは見られなかった。

5.2.2 第2段階: Run4~5 Run5終了時には、1階ブロック耐震壁脚部が取り付け基礎梁の上面にひび割れが生じた。これは、ブロック耐震壁が面外方向の層間変形に追従した際に、基礎梁上面に曲げ引張力を生じたためと推定される。

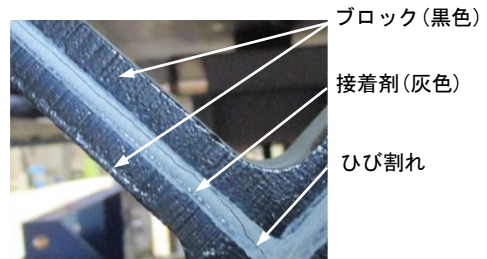
Photo 5 ブロック接着部のひび割れ
Cracks on Adhesive between Reinforcement Blocks

Y方向(補強方向)について、各層の層せん断力-層間変形関係をFig. 7(b)に、各加振における1層及び2層の層間変形角の最大値をFig. 9に、ブロック耐震壁(3Q-Wall)の接着部のひび割れ分布状況をFig. 10に、ブロック接着部の代表的なひび割れ状況をPhoto 5に示す。
