令和6年能登半島地震 被害調査報告

技術研究所 地震被害調査チーム

Report of Damage Survey for the 2024 Noto Peninsula Earthquake

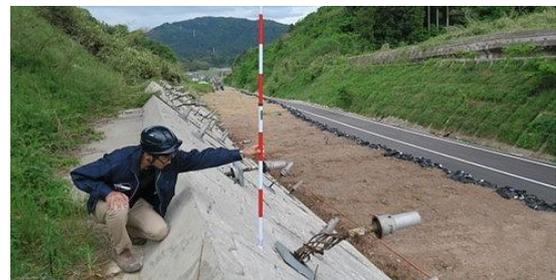
Photo 1に輪島市杉平町付近のグラウンドアンカーの引抜け状況を示す。当該地点は、コンクリート張工とグラウンドアンカー工で対策された切土法面であった。地震に伴いグラウンドアンカーの破断・引抜けが生じたと考えられ、法面全体が写真右側(道路側)に変状しているのが確認された。幅約150mの法面に、アンカーの段数3~5段で合計200~250本程度のアンカーが施工されていたが、このうち、概ね2割程度のアンカーに引抜けが生じていた。

Photo 1 グラウンドアンカーの引抜け状況 (輪島市杉平町)

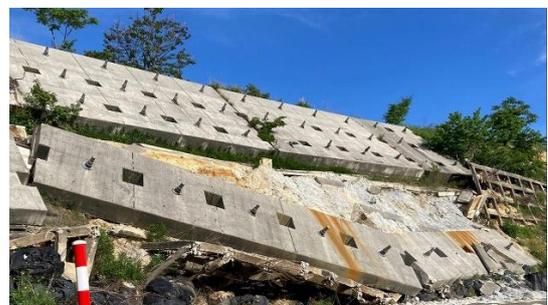
Photo 2に珠洲市馬縹町付近のコンクリート受圧板の崩壊状況を示す。既往の文献によれば当該地点は地すべり地形であり、施工中に不測の地すべりが発生したことにより対策を追加し、コンクリート受圧板やグラウンド

Photo 2 コンクリート受圧板の崩壊 (珠洲市大谷地区)

アンカーで補強した経緯がある¹⁵⁾。本地震によりコンクリート受圧板の崩落や路面の段差亀裂、グラウンドアンカーの破断など大きな被害が発生した。

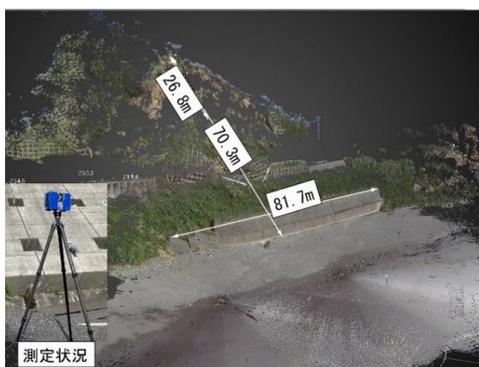
Fig. 7 に国道 249 号線で生じた斜面崩壊の点群データを示す。点群データの取得には地上型のレーザースキャナーを用い、2 地点を約 30 分で取得した。取得した点群データから、崩壊箇所の斜長は 70.3m、幅は 81.7m、主滑落崖の滑動量は 26.8m、崩壊角度は約 30°であることを確認した。斜面災害箇所での点群データの取得は崩壊規模を 3 次元的に把握することが可能となるため、崩壊形態や復旧対策の検討に有益な情報になると思われる。

Fig. 7 国道249号線で生じた斜面崩壊の点群データ
Point Cloud of Slope Failure on National Highway 249

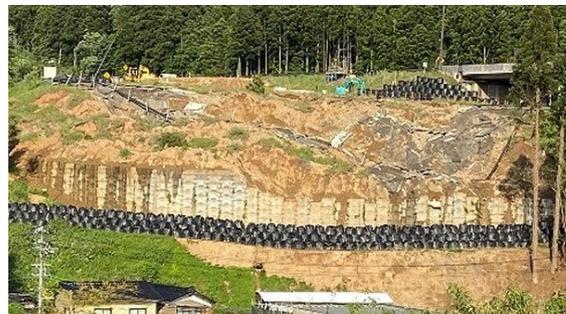
Photo 3 に穴水町の補強土壁の崩壊状況を示す。当該地点は、のと里山海道へのランプ部であり、補強土壁の上部には嵩上げ盛土が施工されていた。今回の地震により補強土壁上部の補強材が引き抜けており、嵩上げ盛土を含む大規模なすべり崩壊が発生したものと推察される。

Photo 3 補強土壁の崩壊状況 (穴水町)
Collapse of the Steel Reinforced Earth Wall
(Anamizu Town)

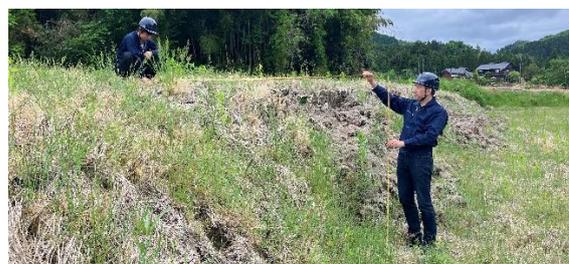
Photo 4 に珠洲市若山町で発生した断層の隆起状況を示す。若山町では、上下変位量約 1.7 m の地表変位が認められた。断層周辺では、道路の隆起や断層をまたぐように設置されていた U 型側溝が大きく傾斜している状況を確認した。

Photo 4 断層の隆起状況 (珠洲市若山町)
Fault Uplift (Wakayama, Suzu City)

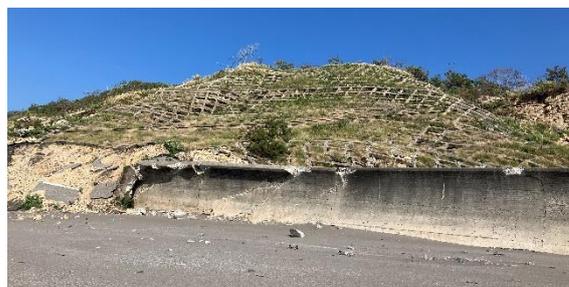
Photo 5 に輪島市渋田町の斜面崩壊状況を示す。国道 249 号線の大川浜地区～三ツ子浜地区では、大規模な地すべりや斜面崩壊が発生し、道路が寸断されている箇所が多数みられた。切土法面に設置されている法枠工の崩落や海岸沿いに設置されている擁壁の倒壊、幅約 130m に及ぶ地すべりなどの様々な崩壊形態を確認した。また、令和 5 年奥能登地震の復旧工事では施工中の鋼矢板がはらみ出すなどの大きな変位が生じており、復旧工事における要求性能の設定の難しさを痛感することとなった。

Photo 5 斜面崩壊の一例 (輪島市渋田町)
Example of a Slope Failure (Shibuta, Wajima City)

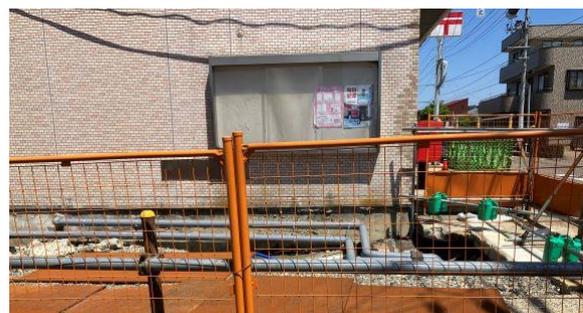
新潟市では西区を中心に液状化が発生した。同区寺尾の新潟西郵便局では、周辺地盤の液状化の影響で建物との間に数十 cm の段差が生じ、本来地中に埋設されているはずの配管が地上に表れていた(Photo 6)。内灘町の被害状況については 4.2 で述べる。

Photo 6 新潟西郵便局 (新潟市西区) の液状化被害
Damage due to Liquefaction (Nishi, Niigata City)

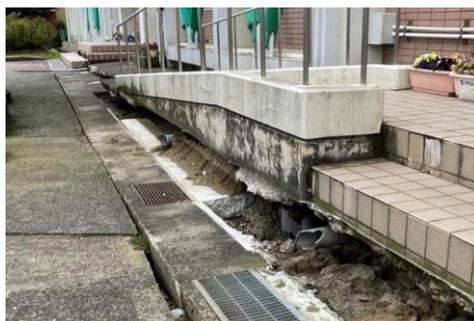
いずれの調査エリアでも、地盤の液状化などで地盤と建物間に生じた段差により上下水道などの配管破断が散見された(Photo 7)。BCP（事業継続計画：Business Continuity Plan）の観点から、建物だけでなく周辺地盤を含む広域的な耐震対策の重要性が浮き彫りになった。

Photo 7 杭基礎建物の外構の配管破断（内灘町）
Pipe Breakage around Building (Uchinada Town)

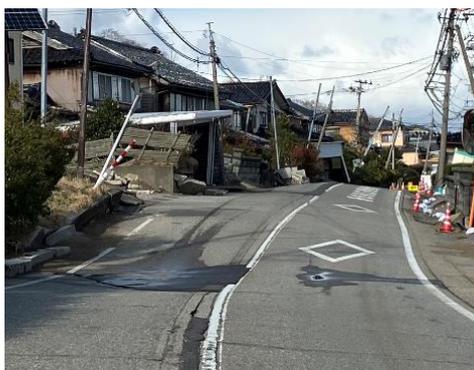
地盤条件に起因した被害の地域性も認められた。金沢近郊の内灘町およびかほく市では、砂丘内陸側の低地部に位置する幹線道路付近で地盤の液状化による被害が広範囲に生じた。その範囲は長さ約10kmにわたっており、Photo 8のように液状化に伴い流動した地盤が大きく波打ち、多くの低層住宅や擁壁が基礎構造ごと変形・倒壊した¹⁷⁾。建物直下に柱状地盤改良を施した戸建住宅では、周辺地盤が流動により消失し、地盤改良部が露出したケースもあった。中能登の七尾湾南岸に位置する温泉街では、海岸沿いに建ち並ぶ高層の宿泊施設において護岸の変状に伴う建物傾斜が発生した (Photo 9)。

Photo 8 液状化による被害（内灘町）
Damage due to Liquefaction (Uchinada Town)

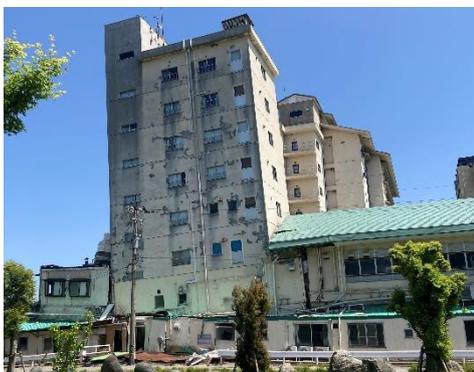
Photo 9 海側に傾斜したRC造建物（七尾市）
Damage to RC Buildings (Nanao City)

体の沈下・傾斜 (Photo 9), 非構造壁のせん断破壊が散見された。例えば, Photo 12 に示す宿泊施設では, 客室の窓間の非構造壁にはっきりとしたせん断ひび割れが確認された。被害が確認された建物は 10 階建て前後であり, 調査範囲の中では高層の建物であった。一方で, 主構造部材の顕著な損傷は観察されなかった。また, 1981 年以降に建てられた建物では, 強震による上部構造の被害はほとんど見られなかった。Photo 13 に示す 2021 年に開業した宿泊施設は Photo 9 と同じ温泉街の海岸沿いに存在するが, 外観からは目立った被害が確認できないほどの軽微な被害であった。

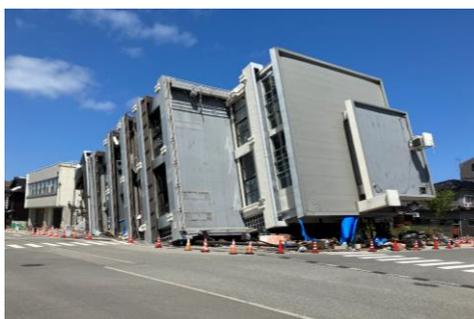
輪島市街では、杭基礎を有する7階建てRC造建物が転倒し、下敷きとなった隣家で人命が失われた(Photo 10)。地上に露出した転倒方向とは反対側のフーチングは、地中の杭と完全に切り離れていた。この建物の周辺エリアには、上部構造に大きな被害はないが、目視でも大きな傾斜と沈下が認められる中層建物もあった。

Photo 10 転倒した建物（輪島市）
Overturned Building (Wajima City)

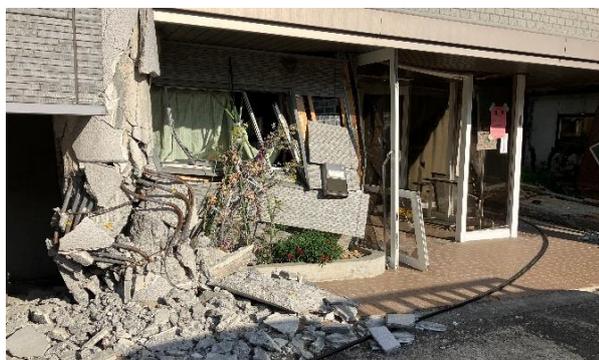
RC造建物としては、1971年以前に建築されたと考えられる某医院 (Photo 11) が、ピロティ部分の柱のせん断破壊によって倒壊に至った。1971年から1981年の間に建てられた建物では、杭の損傷や地盤沈下に伴う建物全

建築年代によって, このような被害の差が見られた理由としては, 建設当時の耐震基準の違いが考えられる。1971 年の耐震基準改正では, 新潟および十勝沖地震で多く見られた RC 柱のせん断力に対する耐力, 靱性の不足による被害を勘案し, RC 柱梁の必要せん断補強筋量の抜本的な見直しが行われた。また, 1981 年の耐震基準改正では, 保有水平耐力設計 (二次設計) の追加や, 木造建物における必要壁量の増加により, 震度 6 弱~6 強相当の大規模地震においても倒壊しない設計が義務付けられた。さらに, 2000 年の耐震基準改正では, 兵庫県南部地震の被害を受け, 木造建物を対象に, 接合部の仕様や壁配置のバランスに関する規定が追加された。このように建物構造に関する要求性能が時代とともに向上したことが, 今回の被害状況にも表れたものと推察される。

Photo 11 柱がせん断破壊したRC造建物 (輪島市)
RC Building with Shear Failure of Columns
(Wajima City)

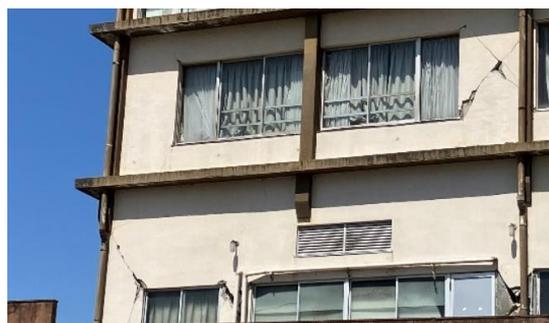
Photo 12 壁にせん断ひび割れが生じたRC造建物
(七尾市)
RC Building with Shear Cracks in Walls
(Nanao City)

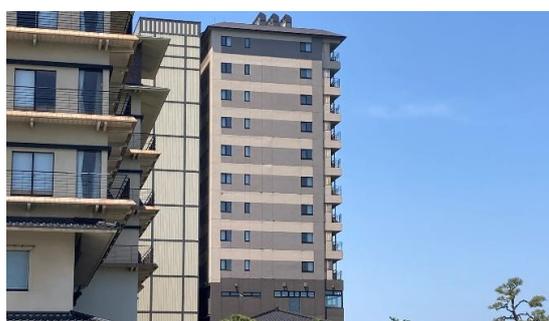
Photo 13 被害が軽微であったRC造建物 (七尾市)
RC Building with Minor Damage (Nanao City)

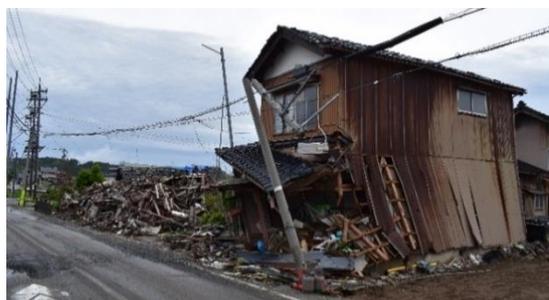
木造建物においては, 建築年代が古い家屋で Photo 14 のように倒壊や大破, 層崩壊などの甚大な被害が発生した。一方で, RC 造と同様, 建築年代が新しい建物では強震による損傷が比較的軽微であった¹⁸⁾。

Photo 14 木造住宅の被災状況 (珠洲市)
Damage to Wooden Houses (Suzu City)

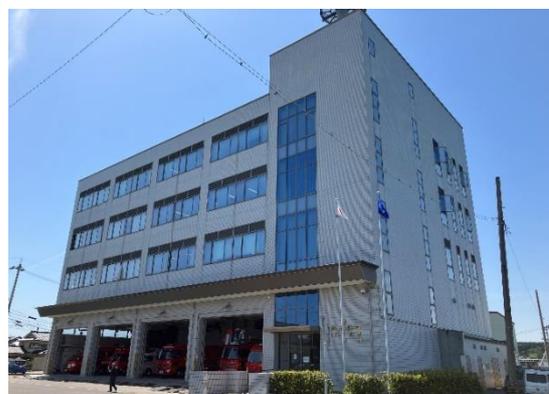
免震構造を有する建物としては, 七尾市にある消防署 (Photo 15) では免震機能が正常に働いたと考えられる。隣接道路の電柱には傾斜が見られ, 周辺地盤の沈下により建物外周には地盤との段差が生じた場所もあったが, 建物に大きな被害は見られなかった。災害時に拠点となる重要建物について, 免震化の重要性が再確認された。

Photo 15 免震建物 (七尾市)
Seismically Isolated Building (Nanao City)

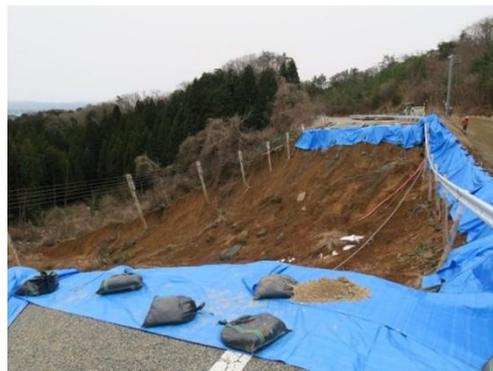
Photo 16 のと里山海道14.7kp 盛土の大規模崩壊
Embankment Failure at Noto-Satoyama Expressway 14.7kp

のと里山海道横田IC～越の原IC間の13.5kp～22.7kpでは、合計9か所に及ぶ盛土の大規模崩壊が生じた。Photo 16に14.7kpにおける盛土の大規模崩壊の様子を示す。大規模崩壊箇所の特徴として、谷埋め盛土であることが挙げられ、その崩積土は含水比が高く軟らかい礫混じり砂質シルトが多数を占めた。これら大規模崩壊箇所の中には滑落崖下から湧水が認められる、あるいは末端部に池が形成されているといった、水が影響している箇所も確認できた。また、これら9か所以外にも、路面クラックや橋台背面地盤の沈下といった小～中規模程度の崩壊が多数発生していた。

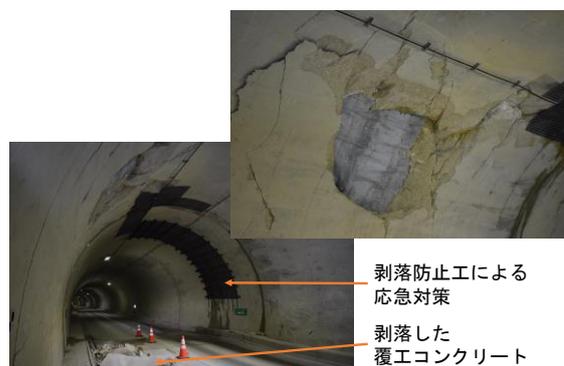
Photo 17 おさよトンネルの被害
Damage of Osayo Tunnel

Photo 17におさよトンネルの被害状況を示す。おさよトンネルは、輪島市門前町中心部と七浦地区・皆月湾方面とを接続する市道に設けられた山岳トンネルである。北側(皆月湾側)坑口から3ブロック目(約30m)まで、南側(門前町側)坑口から5ブロック目(約50m)まではトンネル軸方向にひび割れが生じていた。これに対して、より坑内側のブロックでは周方向のひび割れが生じ、特に北側坑口から180mほどの位置では、内空側の二次覆工が損傷して崩落し、二次覆工と一次覆工の吹き付けコンクリートとの間の防水シートが露出していた。防水

シートに破損はなく、地山側の一次覆工の損傷は小さいと考えられる。目下らが整理した山岳トンネルの被害モード²⁰⁾によれば、このおさよトンネルの被害は Fig. 8 に示す地山のせん断変形によって覆工両肩部が破壊したモードである。なお、坑口付近とそれ以外でひび割れモードが異なるのは、坑内部の二次覆工には無筋コンクリートが用いられているのに対し、坑口付近では鉄筋コンクリートが用いられている可能性があり、これによるものと推測される。坑口付近で大規模な覆工コンクリートの剥落は生じていないことから、コンクリート中の鉄筋でひび割れが分散するとともに、鉄筋で剥落を防ぐことができたものと考えられる。

トンネルは、著しい地盤隆起のあったエリアに位置しており、おさよトンネル周辺地盤はおおむね 3m ほどの隆起が生じたことが Fig. 9 から読み取れる。この地盤隆起によって地山がせん断変形し、おさよトンネルに被害をもたらしたものと考えられる。2024 年 5 月時点では、繊維メッシュによる剥落防止措置が取られ、関係車両に限るものの通行ができるよう応急復旧が実施されている。

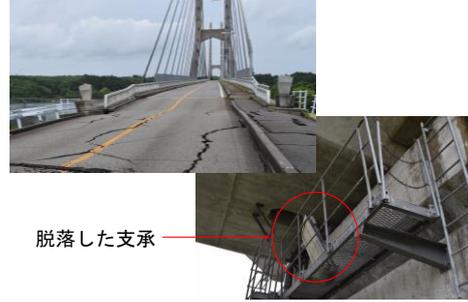
(a) A1 橋台側の損傷

脱落した支承

Photo 18 ツインブリッジのとの被害
Damage of Twin Bridge Noto

Photo 18 にツインブリッジのとの被害状況を示す。ツインブリッジのとは、石川県中島町と七尾湾に浮かぶ能登島をつなぐ、1999 年に完成した全長 620m の橋梁であり、本州能登半島側の橋長 450m の斜張橋と能登島側の橋長 170m の PC2 径間箱桁連続橋で構成されている²²⁾。斜張橋の 2 本の主塔(P1, P2)の基礎と、本州側の A1 橋台の基礎は直接基礎であり、能登島側の連続橋部分の橋脚(P3, P4 および A2)の基礎は杭基礎である。A1 橋台の支承が脱落して、桁が浮き上がり、段差が生じていた。また、A2 橋台背面土は大きく崩落しており、連続橋の A2 橋台側桁端部は大きく損傷してコンクリートが剥落し、支承のアンカーと PC ケーブルの定着部が露出していた。A2 橋台と桁が衝突した痕跡はないことから、桁端部の損傷は衝突によるものではなく、桁が本州側に大きく変位したときに支承部がその変位を吸収しきれず、支承部が破損したためと考えられる。

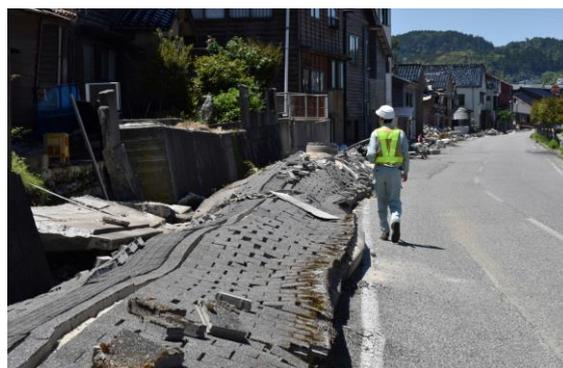
輪島市内では、古くからある市街地（旧市街地）と新しく埋め立てられた新興住宅地との境界を走る道路の旧市街地側の歩道部で、液状化に起因する埋設管路の浮上が見られた（Photo 19）。このような被害は2011年東北地方太平洋沖地震の際に浦安市などでも見られており、液状化による路面の揺動で水平方向の圧縮ひずみによる突き上げが生じ、埋設管路が浮上したものと考えられている。なお被害があったのは旧市街地側のみで、新興住宅地側では目立った被害が見られなかった（Photo 20）。

Photo 19 液状化による埋設管路の浮上（輪島市）
Underground Pipes Damaged by Liquefaction
(Wajima City)

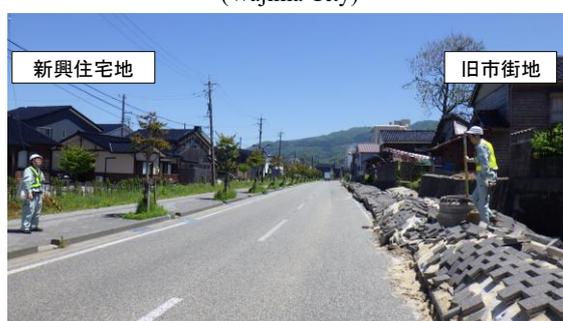
Photo 20 新旧市街地の比較（輪島市）
Comparison of the Old and New City Areas
(Wajima City)

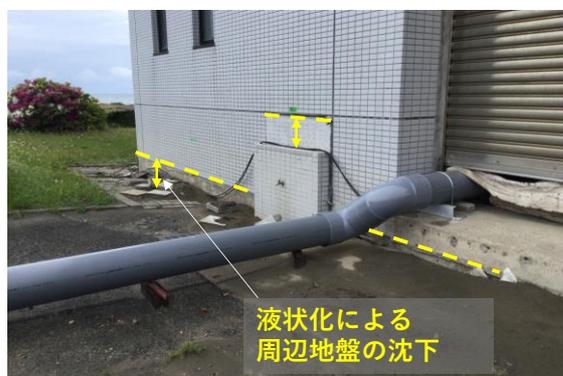
また珠洲市の熊谷汚水中継ポンプ場でも、周辺の液状化に起因すると思われる機能被害が生じていた。周辺地盤の沈下により、建屋との間に約35cmの段差が生じていることが確認された（Photo 21）。ポンプ場近くのマンホールでは地表面との間に約50cmの段差が見られたことから（Photo 22）、周辺地盤の沈下に加え、マンホールが15cm程度浮き上がった可能性もある。なおポンプ場では、地上配管による応急復旧が行われていた。

Photo 21 汚水中継ポンプ場の被害状況（珠洲市）
Damage of the Sewage Relay Pump Station
(Suzu City)

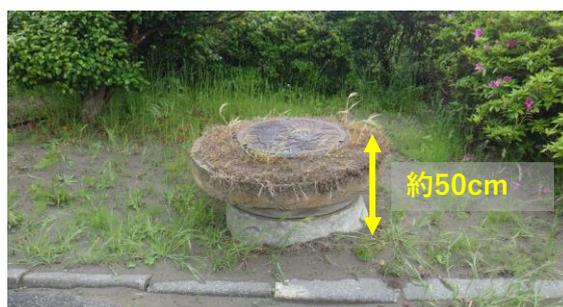
Photo 22 マンホールの被害状況（珠洲市）
Damage of the Manhole (Suzu City)

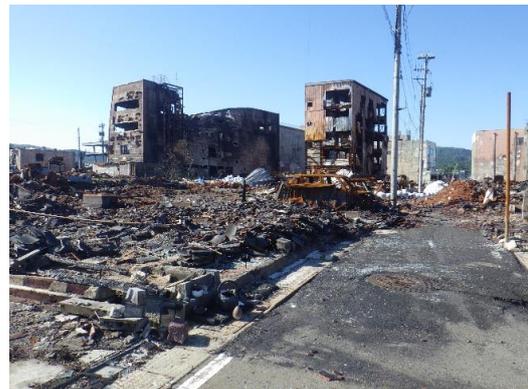
輪島市河井町朝市通り周辺で出火した火災は、焼損棟数256棟、焼損面積が約49,000m²に及ぶ広域火災に発展した(Photo 23)。出火点は延焼エリアの南西部の1カ所であり、火元建物内の電気配線に溶けた痕跡があったことから、電気に起因した可能性が高い⁴³⁾。出火当時は大津波警報の発令下で火災の覚知や初期消火活動が遅れたこと、断水により消火栓が使用できず、地盤の隆起等の影響で河川からの取水が難しかったことなどが延焼拡大を招いた。条件の悪い中でもポンプ車3台による懸命な消火活動がなされ、延焼エリアの東南側への延焼阻止に貢献した。仮に消火活動が行われなかった場合、実際の被害の2倍以上にあたる約11万m²の範囲が焼失するというシミュレーション結果が得られている⁴³⁾。なお、出火時の平均風速は1.3m/sであり、14時間後の鎮圧まで微風の状態が続いた。延焼速度は20~40m/hであり、弱風時の市街地火災(地震火災)であった1995年兵庫県南部地震と同程度、強風時の市街地火災である2016年糸魚川市火災の延焼速度(平均約60m/h)より遅かった⁴⁴⁾。参考までに1995年兵庫県南部地震時の最大焼失面積は長田区(水笠井西公園周辺)の106,241m²(1164棟)、糸魚川市火災の焼失面積は30,412m²(147棟)である。

輪島市の地震火災は火災発生が大津波警報の発令下であり、住民による初期消火の対応が遅れたことや、地盤や道路の隆起等、公設消防の消火活動を阻害する要因が多々あったことに特徴があった。但し、家屋倒壊が多数発生した低層木造住宅が多く含まれる市街地において、弱風下でも同規模の大規模市街地火災が今後も発生しうるとは想像に難くない。

Photo 23 火災被害の状況(輪島市河井町)
Fire Damage (Kawai, Wajima City)
