BEMS データを活用した不具合予兆検知システムの開発と適用事例

Development and Application Example of a Fault Sign Detection System using BEMS Data

近年省エネ建物では BEMS の必要性が高まっている。適切な建物維持管理や省エネ性能の継続を実現するには蓄積した BEMS データを有効に活用・分析することが不可欠であるが、それには多くの手間がかかるため十分に活用できていないのが現状である。筆者らは BEMS データを活用した不具合予兆検知システムを開発し、大林組技術研究所本館テクノステーションに導入、2020 年 4 月より運用を開始した。本報ではその概要と実データを用いた開発段階における検討事例、および運用開始後の運用状況を報告し、その有効性を確認した。

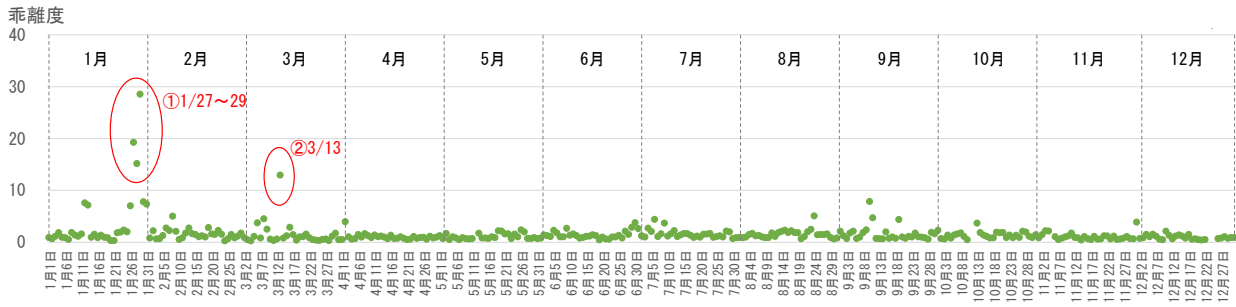
Fig. 4 水消費量傾向異常検知の検討例
Examination Example of Fault Sign Detection
Water Consumption Trends

水として、井水と屋根に降った雨水を灌水や便所洗浄水に利用し、水資源の有効利用を行っている。そのため水道メーターを引込箇所だけではなくそれぞれのユースポイント計 27 か所に設置している。そこで水利用（上水、井水、雨水）関連の BEMS データ計 40 項目（各水消費量、上水ポンプ電力量、在室人数、気象データ他の 1 日毎データ）を用いて水消費傾向異常検知の検討を行った。2016 年を基準とし 2018 年の乖離度を用いて消費傾向を調査した。40 項目のデータから 1 つの乖離度を算出し、時系列にプロットしたものを Fig. 4 に示す。乖離度が普段より大きくなる、例えば 10 を超える日が 1 月と 3 月に存在する。次に 2018 年の寄与度を算出し、その結果を一覧できるようにまとめた「要因分析チャート」を Fig. 5 に示す。プロットが中心から半径方向に離れるほど乖離度が大きいことを示し、またその方向が、寄与度が最大のデータ項目を表す。例えば 1 月 27～29 日において乖離度を押し上げている要因は「太陽熱給湯器給水量」であることがわかる。実際に BEMS 元データを確認すると、普段 0～2m³/日の消費量であるところ、この 3 日間前後に 6～11m³/日の消費量に増加していることがわかった(Fig. 6)。また原因は、太陽熱給湯器からの給湯と上水を混合するミキシングバルブ（屋外設置）内の水が凍結してバルブが破損し、1 月 30 日の朝に発見されるまで漏水し続けていたことが、建物管理者へのヒアリングにより確認できた(Photo 1)。もう一つの 3 月 13 日において乖離度を押し上げている要因は「井水使用量」であることがわかる。実際に BEMS 元データを確認すると、普段 7～8m³/日の消費量であるところ、この日は 39m³/日の消費量に増加していることがわかった(Fig. 7)。また原因は、軟水装置の故障に伴う井水ポンプの不停止に起因するものであることが確認できた。このことから複数の BEMS データをそれぞれ監視するのではなく、一つの乖離度を監視することにより浪費や機器不具合の兆候を検知できる可能性があることがわかった。

次にこれら二つの事象について比較すると、前者 1 月の事象は普段に比べ 4～9m³/日の増加で乖離度 15～29 であるのに対し、後者 3 月の事象は普段に比べ約 30m³/日の増加で乖離度 13 となっており、水消費量の増減量を必ずしも乖離度の大小で表現しているわけではない。仮に不具合予兆検知システムを用いず水道メーターを引込

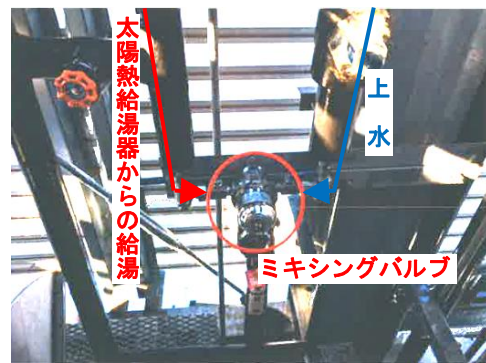
Photo 1 漏水したミキシングバルブ
Leaking Mixing Valve

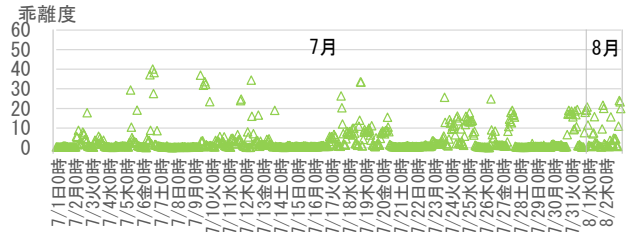
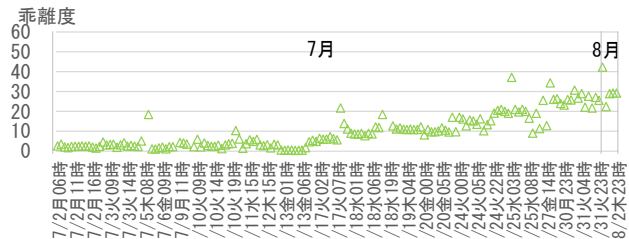
Fig. 8 空冷HPチラー異常検知の例
Examination Example of Fault Sign Detection
Air-Source Heat Pump Chiller

次に実際に故障した空冷HPチラー（8号機）を題材に不具合予兆検知の検討を行った。同機は2018年7月26日から1週間、異常警報が頻発（計6回）したため、8月3日に製造メーカーに点検依頼を行っている（その後、水熱交換器のパンクが原因と判明）。そこで空冷HPチラー8号機関連のBEMSデータ計27項目（電力量、配管系関連（流量、温度、熱量、バルブ状態他）、気象データ他の1時間毎データ）を用いて検討を行った。前項と同様に2016年を基準とし2018年7月1日～8月2日の動作傾向を調査し、27項目のデータから乖離度を算出した（Fig. 8(a)）。随所で乖離度が大きくなっており、7月末の故障に対して明確な予兆を捉えることはできなかった。次に、空冷HPチラーは9台でローテーション運転をしているため、停止時間帯のBEMSデータが検知のノイズとして作用すると考え、停止時間帯のBEMSデータを除外した。また冷水温度等の安定しない運転開始直後1時間のBEMSデータも除外して分析を行った。なお、運転時のみを対象とすると常時同じ値を示すBEMS項目（運転状態やバルブ開閉状態など）は計算に使用できないためこれを除外し、項目数を27から18に変更した。結果をFig. 8(b)に示す。乖離度の傾向は7月前半では概ね6以下を示すのに対し、7月後半では徐々に大きくなり概ね10～30の間で推移し、不具合の兆候を示している。次にBEMS元データを用いて空冷HPチラー8号機のCOP(Coefficient of Performance)を算出し外気温度との相関を7月前半後半に分けて分析した。7月前半（Fig. 9(a)）ではCOPが概ね機器仕様値付近で推移しているのに対し、7月後半（Fig. 9(b)）では明確にCOPの低下がみられた。このことから異常警報が頻発する約10日前から何らかの異常を乖離度によって予兆検知できていると言える。よって乖離度を定期的に監視することで機器の不具合予兆を検知できる可能性があることがわかった。

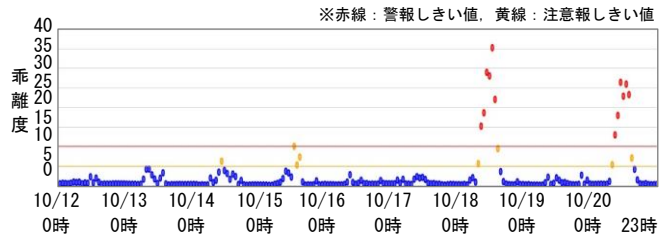
Fig.11 不具合予兆検知事例 太陽光発電設備 Example of Fault Sign Detection Photovoltaic Power Generation

太陽光発電設備(以下、PV発電設備)の検知の事例を示す。対象建物には設備容量700kWの太陽光パネルを設置しており ZEB 達成に寄与している。その PV 発電設備関連の BEMS データ計26項目(各システムの発電電力量、日射量、気象データ他の1時間毎データ)を用いて PV 発電設備の監視を行っていたところ、2021年10月18日のデータに異常検知した(Fig.11)。要因分析チャートを確認すると、乖離度を押し上げている原因は太陽光発電D系統電力量であることがわかった(Fig.12)。BEMS元データを確認すると(Fig.13)、10月18日はその数日前(14、15日)と同程度の日射量があり晴天にもかかわらず、太陽光発電D系統の発電電力量が低下していた。またその2日後の10月20日も同様の傾向であった。現地を確認したところD系統のパワーコンディショナから普段と異なる異音が発生しており異常が見つかった。何らかの故障が

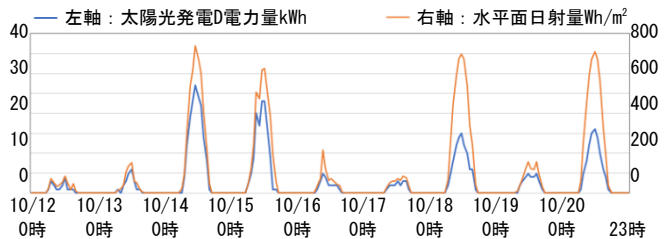
Fig.13 太陽光発電D電力量と水平面日射量 Amount of Photovoltaic Power Generation D and Horizontal Solar Radiation

起きて発電効率が低下していることが発見できた。

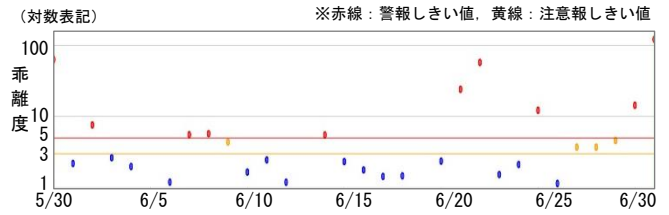
Fig.14 不具合予兆検知事例 水消費量
Example of Fault Sign Detection
Water Consumption

水消費量の検知から空調用バルブの故障を発見した事例を示す。水系統関連の BEMS データ計 40 項目（上水、井水、雨水他の各水消費量、気象データ他の 1 日毎データ）を用いて水消費量の監視を行っていたところ、2022 年 5 月 30 日から 1 か月間に複数回異常検知した (Fig.14)。要因分析チャートを確認すると、乖離度を押し上げている原因は空調用補給水量であることがわかった (Fig.15)。BEMS 元データを確認すると (Fig.16), 前年の冷房期間（6～9 月）には空調用補給水がほとんど消費されていないにもかかわらず、2022 年は 5 月 30 日から 1 か月間に 6～18m³/日消費する日が複数回あった。また調査の結果、空調用補給水量が多い日は冷房運転した日と重なり、空調運転時間帯のみに消費していることが判明した。現地を確認したところ温水系統の切替バルブが故障しており、暖房から冷房切替時に完全に閉まり切っていなかった (Fig.17)。これにより、この系統につながる中温冷水タンク部分で水がオーバーフローしていたことを発見した。

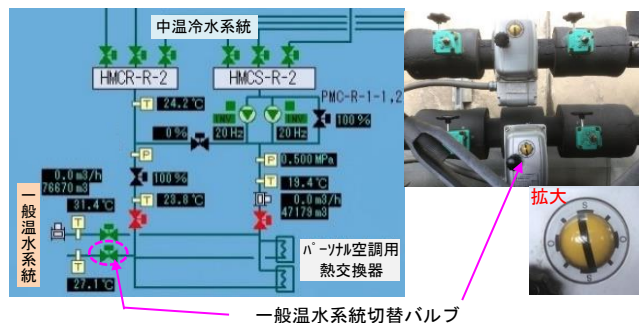
Fig.17 故障した一般温水系統切替バルブ
Faulty Hot Water Switching Valve for Heating
