阪神・淡路大震災における建築基礎・杭の被害分析

—某事務所ビルの基礎被災調査・復旧—

亀井 功 河辺 美穂
 (本社 設計本部設計第12部) (本社 設計本部設計第12部)
 秋野 矩之

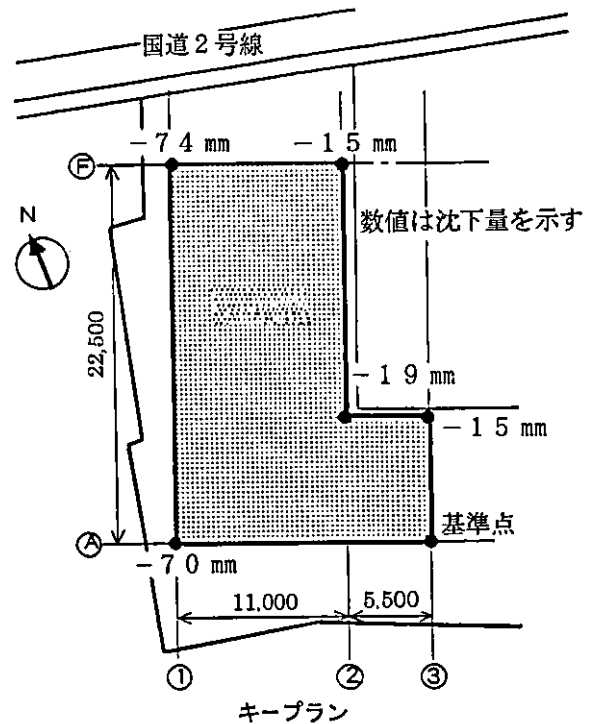
Fig. 2 不同沈下測定結果
Result of Measurement of
Differential Settlement

上部構造の損傷は軽微であるが、基礎杭が杭頭部分において圧縮とせん断で圧壊している。建物の短辺方向(東西方向)において、杭頭圧壊による基礎不同沈下が生じ、このために建物全体が傾斜したものと判断される。

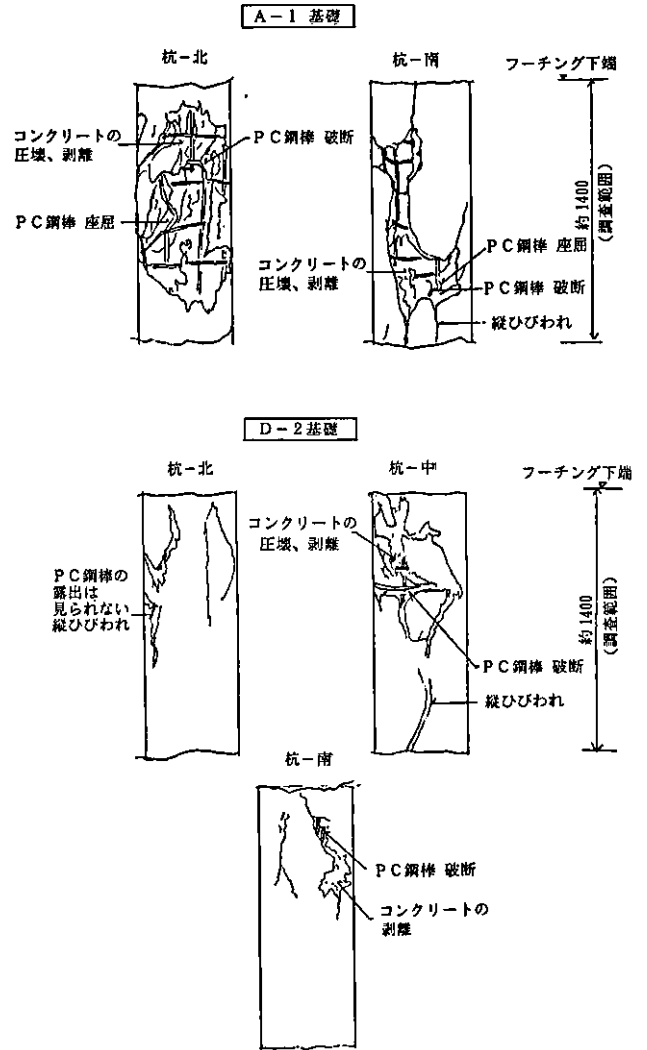
Fig. 4 杭被災状況スケッチ
Sketch of Damaged Piles

(3) D-2基礎-南杭 Photo 1やFig. 4のスケッチに見られるように斜めと縦方向のき裂が数箇所発生している。また、コンクリートが数箇所剥離し、その内の一つでPC鋼棒が露呈しているが切断されており、その端部は引っ張り破断した状態にある。破断した鉄筋は3.5cm程ラップしており、いったん上に引き上げられた後、下方に押し下げられたものと見られる。

(4) D-2基礎-中杭 Photo 1およびFig. 4のスケッチに見られるように杭頭部の北側の一部のコンクリートが剥離しPC鋼棒が露呈している。PC鋼棒の1箇所D-2-南杭で見られたと同様引っ張り破断した状態にあった。

(5) D-2基礎-北杭 Photo 1およびFig. 4のスケッチに見られるように杭頭部の両側(北,南)の一部が剥離している。また縦および斜めき裂が発生している。

杭体のPC鋼棒は、基礎浮き上がりによる引張力で破断し、以降の揺さぶりで戻り、圧壊とともに沈下したものと考えられる。杭の損傷範囲は、フーチング下端から1m強の範囲にあり、以深での損傷はなさそうである。CCDカメラでの観察結果でもそのような結果が得られている。杭頭部の損傷は、杭頭固定度が高いことによる杭頭部への応力集中のためと考えられる。

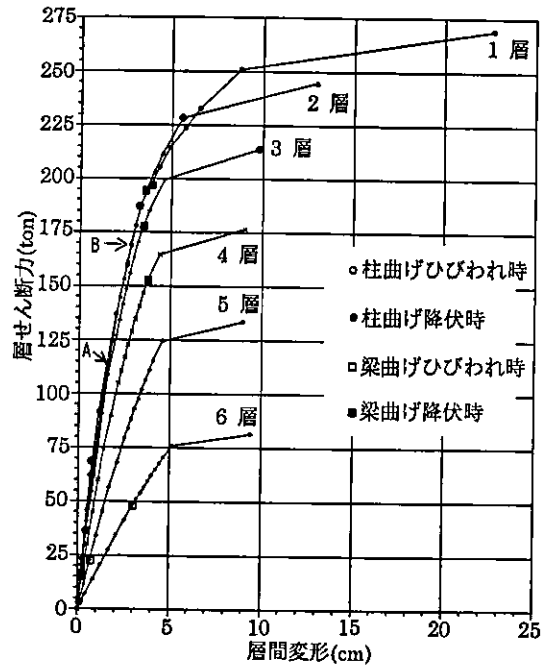
Fig. 5 上部架構損傷解析
Result of Structural Analysis of Damaged upper Structure

短辺方向を対象に実施した代表的架構の弾塑性漸増載荷解析結果をFig. 5に示した。図中には各層柱梁の曲げひびわれと降伏発生点を印した。解析による荷重-変形-部材損傷関係と被災調査による損傷度との対応性について検討することにより上部構造の最大応答せん断力を予想すると、1階の水平せん断力係数でおおむね $C_b = 0.25 \sim 0.38$ となる。ここで、被災損傷度(部材損傷度ランクII)に対応する弾塑性領域として、概略の柱梁曲げひびわれ発生時の平均的荷重ステップ(Fig. 5の第1層でA点)を下限とし、柱梁曲げ降伏発生時の平均的荷重ステップ

(Fig. 5の第1層でB点)に至るまでの中間荷重ステップを上限とするゾーンを想定した。

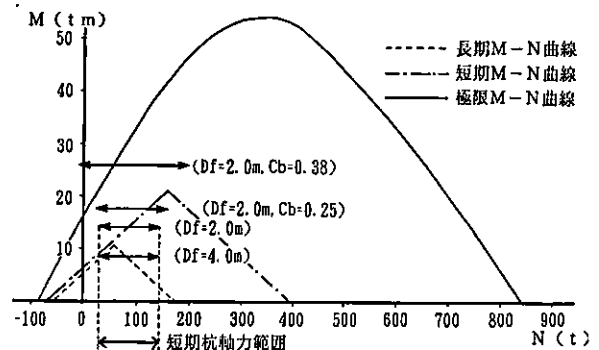
Fig. 6 杭の耐力検討
Comparison of Manufacturer's Strength and Calculated Load of Pile

地震時の杭の発生応力を推定し、杭の終局強度と比較検討するために5.1の検討をもとに1階の水平せん断力係数 $C_b = 0.25 \sim 0.38$ 相当時の杭体応力を杭地盤連成モデルによる応力解析より求め、使用杭の終局軸力-曲げ耐力曲線と比較した結果をFig. 6に示す。図中のDfは、フーチングの根入れ深さを示す。なお、軸力は、 $C_b = 0.25, 0.38$ の各々の地震時変動範囲を示す。

簡易検討のため、本結果では引張-曲げ破壊をするように見られるが以下の理由により、実際には圧縮-せん断破壊が支配的ではないかと考えられる。

- 1) 引張側杭の水平剛性低下により圧縮側杭への応力集中が生じ、特に、短辺方向は1スパン架構に近くこの傾向が顕著である。
- 2) 鉛直地震動も以上の傾向に拍車をかけるものである。

軸力と曲げモーメントに対して N.G (Fig.6参照)
せん断力に対して O.K

特に、建物短辺方向（東西方向）の場合は、隅柱のみでなく中柱も含めた全杭において曲げ耐力を上回る。

軸力と曲げモーメントに対して O.K (Fig. 6 参照)
せん断力に対して O.K

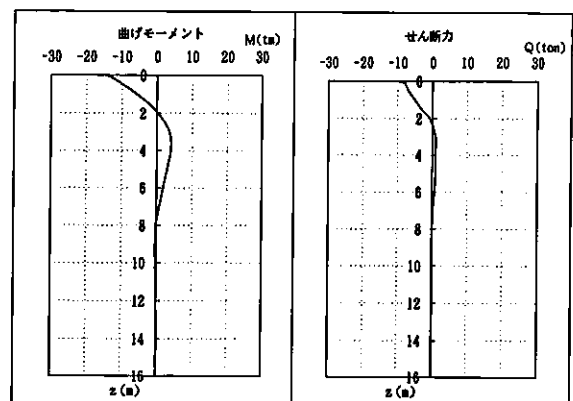
Fig. 7 杭応力分布
Distribution of Bending and Shear Stress of Pile

(1) 基礎の根入れ $D_f=2.0$ mの場合 設計用地震荷重時の基礎の根入れによる地震力の低減を考慮した場合の杭頭水平せん断力に対し、杭地盤連成モデルによる応力解析より杭体応力を求め (Fig.7参照)、杭の短期耐力検討を行った結果は以下の通り。
