阪神・淡路大震災で破断した柱梁仕口部近傍と破面の調査

—き裂発生を検証と材質変化の分析—

杉本 浩一 高橋 泰彦

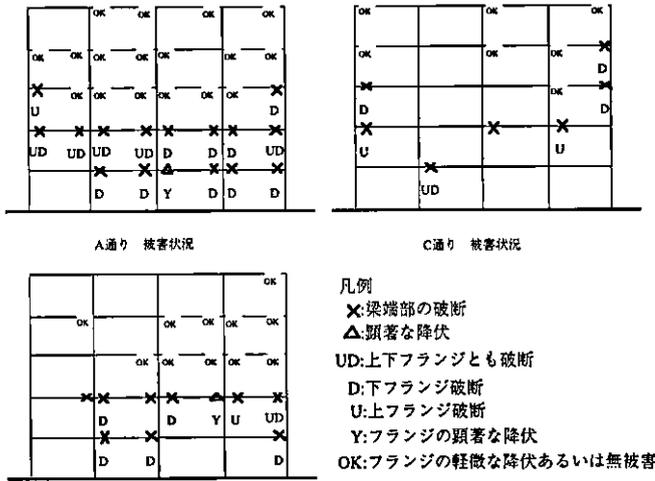
Fig.3 各構面の被害状況  
Damage of Each Plane of Structure

この建物では、1階柱は北方向に傾斜しており、残留傾斜角は約1/100であった。外壁PCコンクリートパネルには、目地ずれおよび不陸が生じていた。耐火被覆を剥がして調査したところ、5階を除くすべての階で梁の破断が観察され、建物の骨組には南北方向の損傷が著しかった。Fig. 3に各構面の被害状況を示す。

梁端部の上下のフランジに破断を生じたにもかかわらず、落床を免れていたのは、被害があった方向と直交する合成梁に鉛直荷重が流れたためと考える。

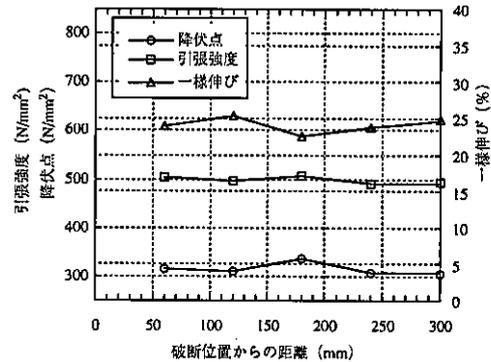
Fig.6 塑性履歴を受けた梁端の機械的性質の分布  
Distribution Chart of Tensile Properties of Suffered Beams End from Plastic Hysteresis

次に、引張試験結果を Table 7 に示す。塑性履歴を受けた部分の一樣伸びは健全部分の 0.73~0.83 倍の値 (22.5~25.3%) になっている。Fig. 6 に示す機械的性質の分布によれば、各特性の変化量と破断位置からの距離の関係は明瞭な相関性を示していない。塑性ひずみが一定値 (5~10%) を越えたため、各特性に有意差は残っていないと思われる。

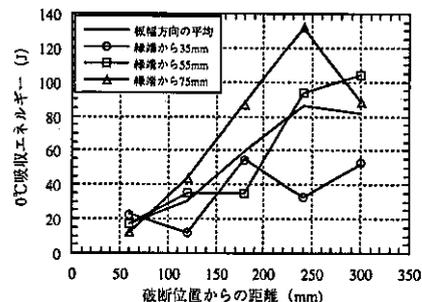
Fig.7 塑性履歴を受けた梁端の吸収エネルギーの分布  
Distribution Chart of Energy Absorption of Suffered Beams End from Plastic Hysteresis

シャルピー衝撃試験結果を Table 8 に示す。破断位置から約 60mm 離れている部分の 0℃における吸収エネルギーは健全部分の 0.12~0.24 倍の値 (12~23J) と非常に低い値になっていることが分かった。

次に、Fig. 7 に示す破断位置からの距離を横軸にした吸収エネルギーの分布によれば吸収エネルギーは破断位置および縁端からの距離が短いほど、低い値となり、距離と比例の関係になっている。ただし、破断位置から 250mm 以上離れると、変化量とばらつきが相殺し合うため、一定値に漸近していると思われる。

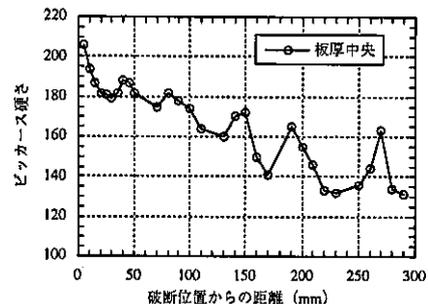
Fig.8 塑性履歴を受けた梁端の硬さの分布  
Distribution Chart of Hardness of Suffered Beams End from Plastic Hysteresis

破断位置からの距離を横軸にした硬さの分布を Fig. 8 に示す。吸収エネルギーを評価ができない範囲 (0~60mm) の硬さは、健全部分の約 1.3~1.5 倍 (Hv180~205) の値になっていることが分かる。

破断位置からの距離が短いほど、高い硬さの値を示し、おおむね距離と反比例の関係になっていた。ただし、破断位置から 200mm 以上離れると、一定値に漸近し、健全部分の硬さ (Hv140 前後) に戻っていた。

このように、硬さの変化量と破断位置からの距離の関係は相関性を示すことが確認できた。

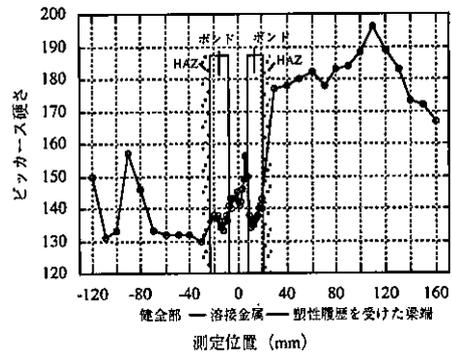
Fig. 11 補修溶接のシャルピー衝撃試験結果  
 Distribution Chart of Hardness of Suffered Beams End from Plastic Hysteresis

溶接線に直角な断面のピッカース硬さを計測した結果を硬さの分布として Fig. 11 に示す。塑性履歴を受けた部分の熱影響部の硬さは健全な部分の熱影響部の (Hv 135~145) にほぼ等しく、溶接金属部で最高値 (Hv 160 程度) を示すことから、鋼材の溶接性に化学組成上の問題は生じていないと考えられる。一方、非加熱部分にかけての硬さ勾配を比較すると、塑性履歴を受けた部分の勾配は健全な部分の勾配に比べ、変化量が大きくかつ逆勾配となることが確認された。

(4) 補修溶接部の材質 塑性履歴を受けた部分で直接補修溶接した場合、溶接熱影響部から非加熱部にかけて通常の処女材よりも鋭い硬さ分布が生じ、かつ逆勾配であることが確認された。
