阪神・淡路大震災における建築非構造部材の被害分析

川原 克己
(東北支店 建築設計部)高野 進一
(東北支店 建築工事部)本間 章夫
(本社 設計本部設計技術部)

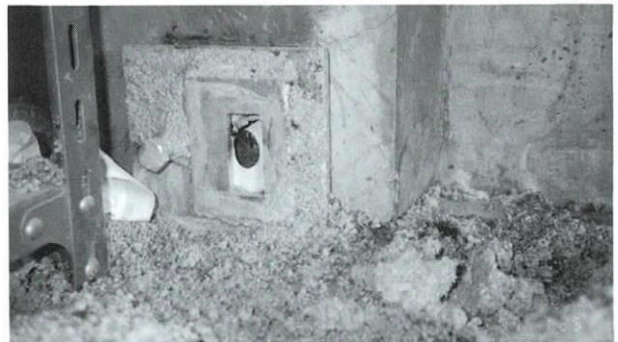
Photo 1 ファスナー用ボルトの破断
Failure of Bolt

PC版に関しては設計当初に設定していたものよりも遥かに大きな地震入力があり、そのため過大な層間変形が発生し、版の許容挙動を越えて(ルーズホールで吸収しきれずに)建築物の水平力がボルトやファスナー、版に数十トンというオーダーの応力として働き破壊に至ったものであると思われる。

また、中にはロッキングガスウェイなどの挙動するように設計されたものであっても、ファスナーが溶接されていたり、モルタルなどで固められたりしていたために挙動できなかつたと思われることも原因として考えられる。

PC版について言えば想定内の地震による層間変形にはスウェイ、ロッキング等の挙動システムで対応するが、想定以上の地震に対しては、別途のサブシステムで対応するなど、ファスナーへの余裕度の付与が求められる。

また取り付けファスナーには先の変形追従性のほか、万が一、破壊した場合、簡単な部品交換等により復旧できるディテールが必要と言える。

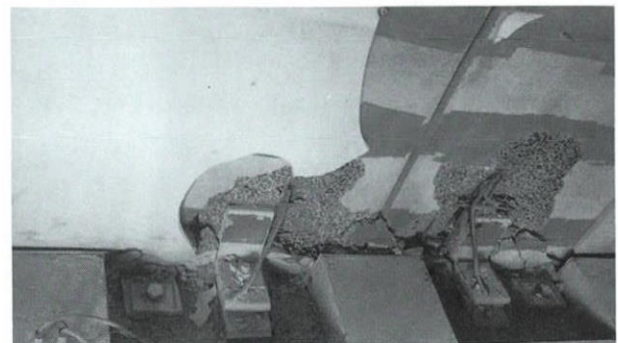
Photo 2 ファスナー周辺コンクリートの損傷
Damaged Concrete Around Metal Fitting

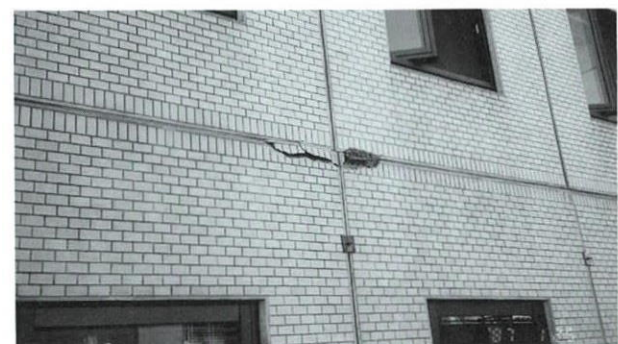
Photo 3 目地周辺の版の損傷
Damaged Panel Around Joint

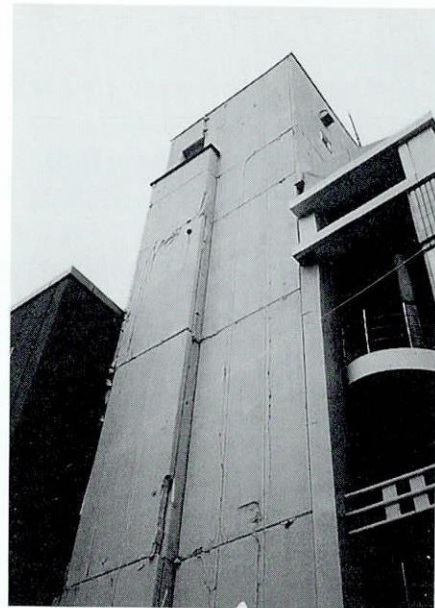
Photo 5 ALC版の被害(1)
Damaged ALC Panel of External Wall

(1) ALC壁パネル ALC版の取付工法としては、挿入筋を上下パネルに通しモルタルを充填し固定する縦積み固定工法が一般的であったため、十分な免震機能が得られず、水平目地部分のパネル短辺部分が大きく損傷するとともにパネルの下部が目地鉄筋から外れて面外方向にせり出した被害例が多数見られた。

ALC版の出隅・入隅部分は伸縮目地幅が層間変位に対して十分でなく、構造体の変形によって、直交するパネルを押し出したり、パネルが相互にせり合い、パネルのコーナーや水平目地が損傷した。また、横長窓廻りの腰パネルの上下と接する壁パネルの縦目地部分が、開口補強金物とパネルが別の動きをしたために著しい欠けを発生した。

これらのことから、変形を吸収できる免震工法(ロッキング工法)を採用し、出隅・入隅、開口部まわり、異種部材取り合いなどには変形量に応じた伸縮目地を適切に配置することにより、ALC版の被害は防げたと思われる。

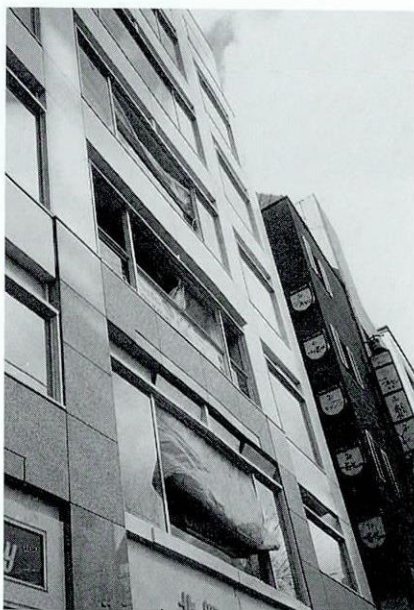
ガラスの被害は、この窓枠とガラスとのクリアランスによる逃げに余裕のないものほど損傷の被害が発生した。

例えば、可動窓タイプとはめ殺し窓タイプでは、はめ殺し窓タイプの方に(可動窓は可動部の戸と枠との間に逃げがあるため)、はめ殺し窓タイプでも、小さいものより大判のガラスを用いたものの方が損傷の被害があった。

Photo 4 はめ殺し窓ガラスの被害
Damaged Glass of Fixed Window

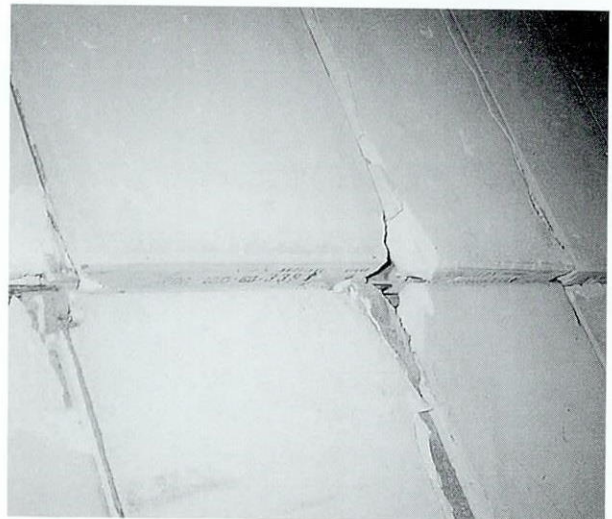
Photo 6 ALC版の被害(2)
Damaged ALC Panel of External Wall

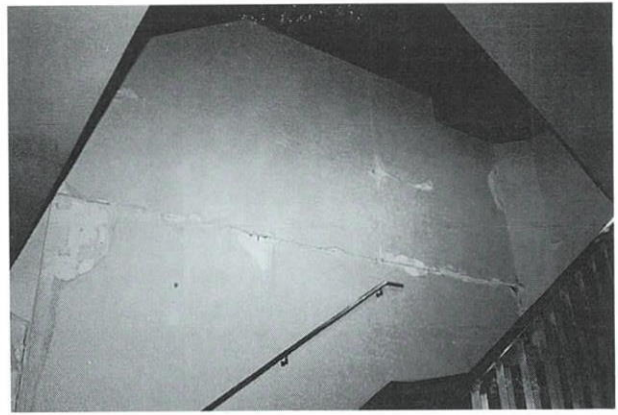
内壁ALC版は、下部を挿入筋によって固定し、上部をスライド機構として取付られているが、階段室・E V部分等のコア廻りの出隅・入隅や他の部材との取り合い部分に、地震力による構造体の水平挙動が早く大きかったため、欠損が生じた。

Photo 7 内壁ALC版の被害
Damaged ALC Panel of Internal Wall

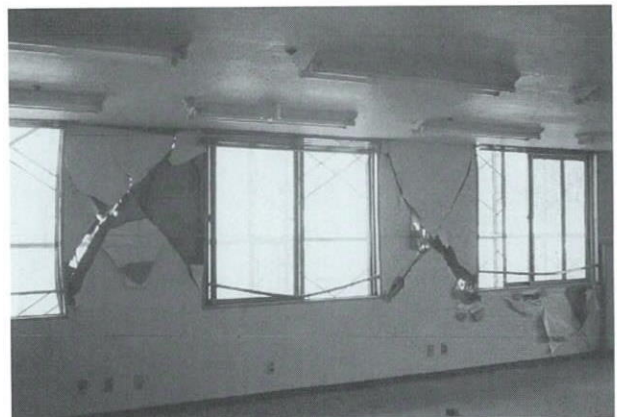
(1) 非耐力壁 開口部にはさまれたRC造非耐力壁にX状のひび割れやコンクリートの欠けが多く発生していた。

また、RC造非耐力壁に設けられた開口部周辺でひび割れが多く見られた。このひび割れは開口各コーナー部より放射状にのびていた。

RC造非耐力壁の開口部周辺のひび割れの場合、応力集中によって引き起こされたものと思われる。X状のひび割れは壁が短柱状態となってせん断破壊したためであると思われる(現在、柱際にスリットを設ける等により、短柱になることをさげ、せん断破壊がおきないようにしている)。

Photo 8 外壁RC造非耐力壁被害(室内側)
Damaged Reinforce Concrete of External
(Interior Side)

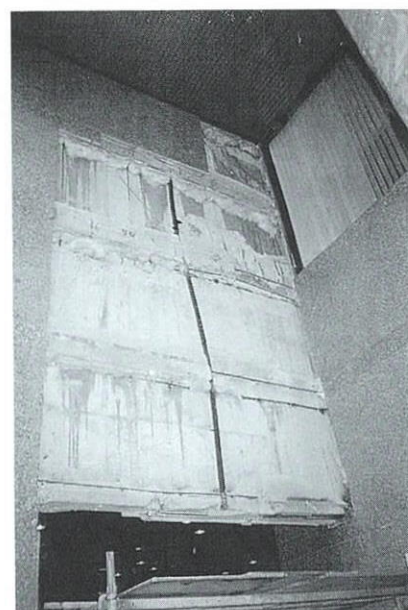
Photo 9 湿式石張りの被害
Damaged Stone Finish

(2) 石張り 外壁石張りでは、乾式工法（石打ち込みPC工法等）による壁面は被害が少なく、湿式工法（全とろ工法・帯とろ工法）による壁面に被害が多く見られた。

以上のことから、変形を吸収できる取り付け方法や目地幅、他の部材・部位との取り合い部での十分なクリアランスを取れば石張りの損傷は防げたと思われる。

湿式タイル張り、湿式石張り等は付着強度により、構造部の歪み、層間変形に対応するものである。面的に接合しているが故に、これらの工法では付着力の増強策程度しか対策として考えられない。

変形が大きくなった場合は被害が生じやすいため、変形の小さい部分、建築物の低層部に限定して使用されるべきであろう（最近では建築物の変形にある程度追従できる乾式工法なども採用されてきている）。

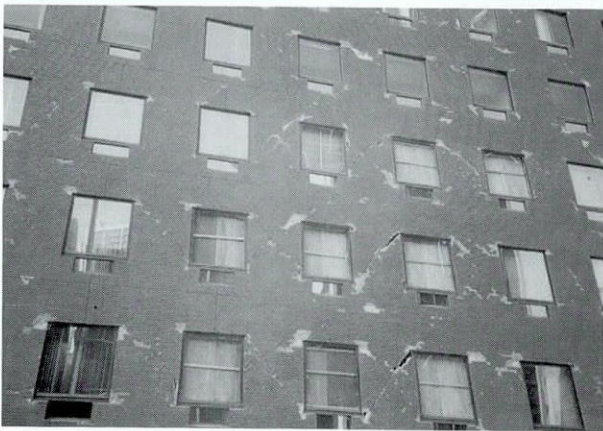
剥離・剥落の被害は、RC下地のせん断ひび割れに沿った部分、開口部周辺、建物の出隅・入隅部分、コンクリートの水平打継ぎ部に沿った部分で、タイル張りモルタルと下地の間で発生した。タイルの付着が十分であれば、せん断ひび割れに沿った部分で、それをまたいだタイル片が数枚づつ（タイルの大きさによっては1枚づつ）

の剥離が生じた。また、下地モルタルの塗り厚が厚い場合、下地モルタルが浮いているなどで付着力が十分でない場合は、剥離が大きな面積で発生する傾向があった。

Photo 10 タイル張りの被害（1）
Damaged Exterior Tile

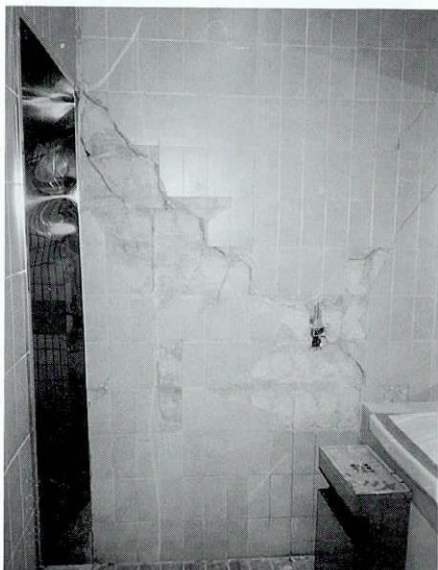
内装タイルは、外装タイルと同様、せん断ひび割れに沿った部分（RC壁・コンクリートブロック壁）、異種下地の接合部・入隅等の部分で剥離・損傷の被害が発生した。また、便所等の100角タイルを積上げ張り（だんご状のセメントモルタルでタイルを張る工法）したものは、下地に大きな損傷が認められない場合でも、タイル張り壁面が周囲の部材あるいは壁面に取り付けられた設備機器等で挙動が拘束され、タイルだけが広い面積で剥離したのも見られた。

Photo 11 タイル張りの被害（2）
Damaged Interior Tile

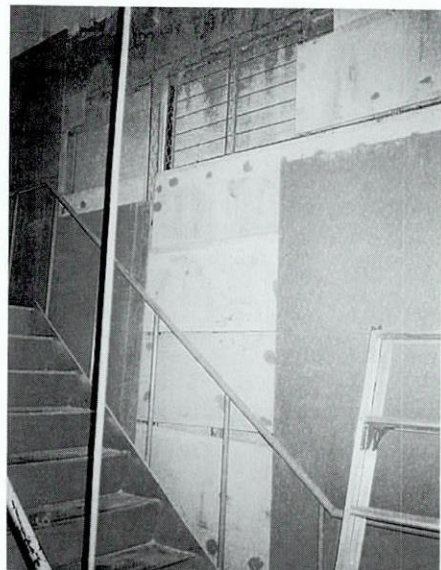
(4) 内装ボード壁 内装ボードの場合、直張り（GL）工法で張られたものに剥離・脱落などの被害が多く見られた。特に下地がALC板などの部材に張られているものについては被害が著しかった。また、部位別ではボードの出入隅部分や開口部周辺にひび割れなどの被害が見られた。一方、軽量鉄骨下地の場合はボードが外れるなどの現象が見られたが比較的、被害が少なかった。

GL工法の場合は、下地のALC板が地震時に挙動し、ALC板の表面強度が小さいためにGLボンドとの界面で剥離していることが原因と思われる。また、出入隅部分では下地の挙動の違いやボードが突きつけになっていることから、ボードがもう片方のボードを押して、ひび割れ

Photo 12 階段室直張りボード壁被害（ALC下地）
Damaged Gypsum Board of Staircase Wall
(ALC Panel Backing)

を引き起こしたものと思われる。

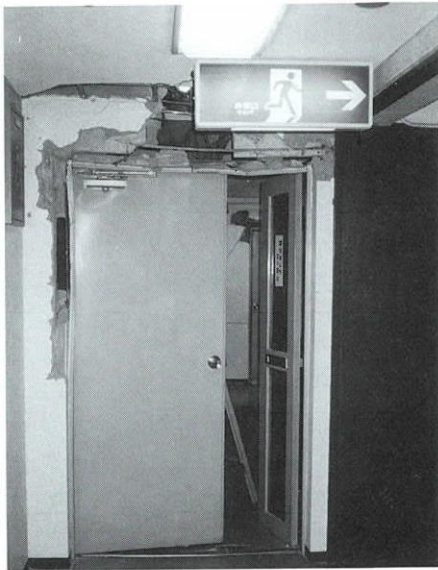
(5) 避難扉 特徴的な被害としては枠が扉本体と接触して開閉が不能となっているものが多く見られた。

枠が取り付けられているRC造等の損傷による枠の変形、ALC板、軽量鉄骨下地の層間変形にともなう開口補強の変位が、枠を変形させ、扉とのクリアランスを失い、扉との接触、扉の押しつぶし、丁番や錠前周辺が破損することによって開閉が不能になったものと思われる。

Photo 13 鋼製避難扉被害例
Damaged Steel Door for Fire Escape

一方、鋼製建具、ボード壁などは部材強度の向上では被害低減に限界があり、追従性の確保が必要となる。

耐震建具、耐震工法の採用（乾式ボード壁、天井）はコストやインテリア計画との関連もあり、耐震性のみで論ずることはできないが、重要室、避難経路等にあっては意匠性より耐震性を優先すべきであろう。

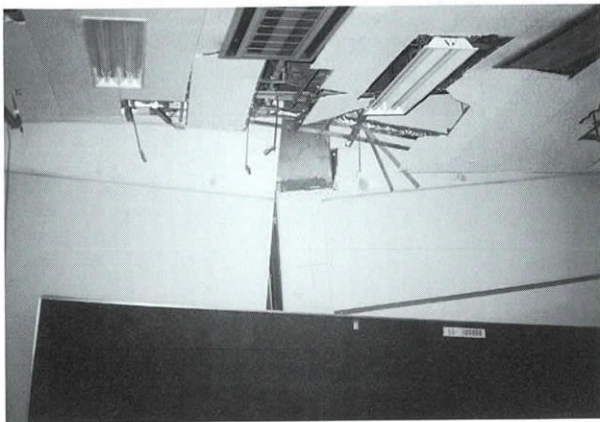
異種部材の取り合うところでは可動間仕切、設備機器類周辺、壁・柱際に被害が見られた。

Photo 14 壁との取り合い部分の天井被害
Damaged Ceiling Adjacent to Interior Wall

面積が大きい部位や天井ふところが大きい部位は天井面での変位が過大となり、壁際で衝突したり、共振現象により破損が生じたものと思われる。

また、異種部材との取り合いでは挙動の違いおよびクリアランスの不足により天井部材が他部材や構造体と衝突し損傷、脱落を引き起こしたものと思われる。

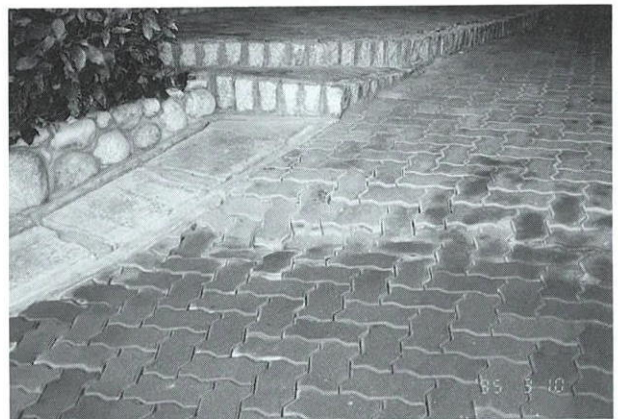
4.3.1 外構被害のケース 今回の震災では特にポートアイランドや六甲アイランドなどの埋め立て地の舗装ブロックや建物外構部材である石材、タイルなどが割れたり段差が生じる被害が多く見られた。

これらの現象は液状化や軟弱地盤の締め固め現象による地盤沈下が主な原因であると思われる（建物自体は建設年度が比較的新しいためか被害は小さかった）。

Photo 15 外構インターロッキングブロックの被害
Damaged Interlocking Block of External Pavement
