阪神・淡路大震災における建築設備の被害分析

—建築設備の被害分析と今後の耐震対策—

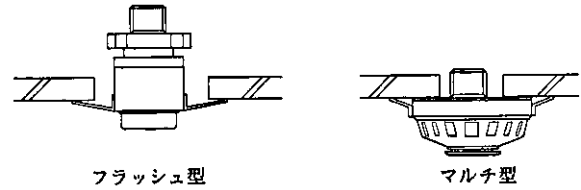
Fig.1 スプリンクラーヘッドの形状
Sprinkler Head

また、1)の現象はヘッドの形状によって違った被害を見せている。一般的に使用されているヘッドの形状を示したものがFig.1である。ヘッドには温度ヒューズが組み込まれているが、これは火災時の放水という本来の機能のため、外力に弱い構造になっている。フラッシュ型ヘッドは天井面と同じ高さにあるため、天井が揺れると温度ヒューズ部に衝突しやすい形状になっており、その被害はマルチ型の被害に比べると多かったと思われる。

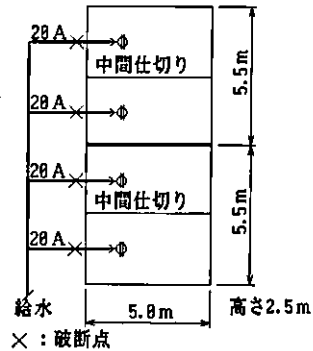
Fig.3 配管の破損があった受水槽平面図
Plan of Damaged Water Reservoir Tank

(1) 被害の概要 地下階に設置したFRPパネル製二槽式受水槽の給水管(FMバルブボルト用20A)が、ねじ継手部で破断した。(Fig.3参照)

(2) 要因分析 地震動によりスロッシング(水槽内の水に水平力がかかり水が揺れを繰り返す、跳ね上がる現象)が起こり、水槽は大きく変形を繰り返した。特に、水槽上部での揺れは相当大きかったと思われる。しかし、配管接続部に変位吸収継手がなく、配管のねじ部が腐食劣化していたこともあり、破断に至った。

パネル型水槽(FRP・SUS共)は平常時には防振対策を行う必要がないので、フレキなどの変位吸収対策を忘れがちである。しかし、地震による変位量はかなり大きいと考えられるため、その変位量に見合った変位吸収継手を採用しなければならない。

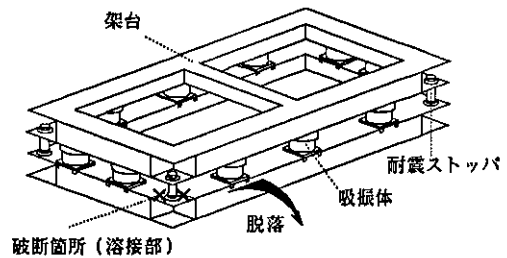
Fig.4 防振架台の破損
Damage of Vibration Protector

(1) 被害の概要 屋上に設置された冷温水発生器(1,650W×1,650D×2,000H, 4,700kg)の防振架台の吸振体が飛び出し、架台の鋼材接合部の溶接が一部破断し、冷温水発生器が傾いた。

防振架台の耐震ストッパーは振動を伝達させないように少し隙間(遊び)を取らなければならない。しかし、この遊びが大きかったと思われ、地震の上下動で機器、架台上部が相当暴れたようである。このため、Fig.4に示すように、まず吸振体のズレ防止のつめが外れて飛び出し、次に支えを失ったコーナー部に荷重が集中し、溶接部を破断させたと思われる。

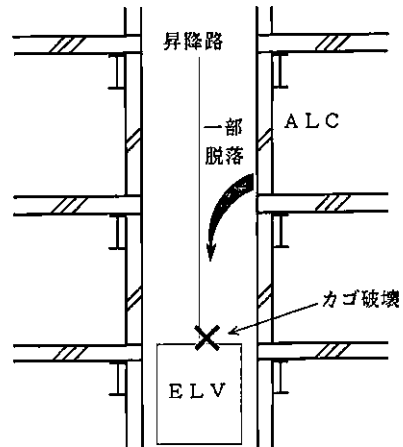
Fig.6 エレベータシャフト壁の破損
Wall Damage in Left Shaft

(1) 被害の概要 エレベータシャフトのALC壁が破損し、破片がシャフト内に落下してかごを破壊させたり(Fig.6参照)、竣工後に増築された電気室のコンクリートブロック壁が崩壊して、壁に固定していたパイプフレームを倒壊させる被害(Fig.7参照)があった。また逆の事例として、乾式壁に固定を取った重量機器が転倒したため、壁にも大きな被害を与えていた。

一般的に乾式壁の耐力は0.3Gで設計されているため、大きな地震ではこのような被害が出ることを認識し、重要な機械室やシャフトの壁については、設備設計者が意匠、構造設計者にその重要性を具申しなければならない。また、乾式壁を採用する場合は重量機器を固定しない、重要な機器はできるだけ離れた配置計画を取ることが大切である。

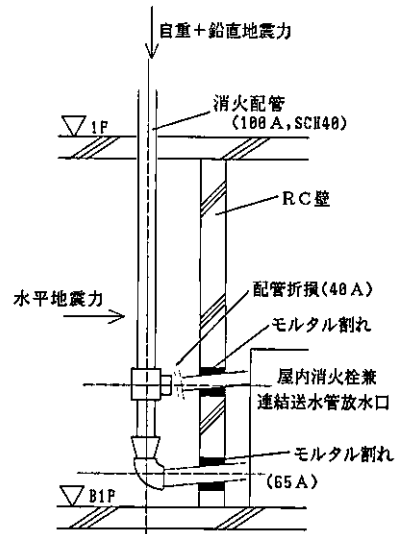
Fig.8 被害状況
Damages at Connection

(1) 被害の概要 12階建ての建物の消火立て配管が約5~8mm程度脱落し、最下部の地下1階にある横枝管のねじ部が折損(Fig.8参照)した。このため、管内の水が

地震によって鉛直に大きな力(約1,900kgf)が加わり、Uボルトの摩擦では耐えられなくなり配管がずり落ちた。しかし、最下部の枝管は直近でRC壁を貫通し、モルタルで穴埋めされているため変位を吸収できず、ねじ部で折損したと思われる。

平常時の自重支持はUボルトの摩擦力だけでも保つことが多いが、地震時には鉛直地震力が加わるため、確実な自重支持をとることが必要である。

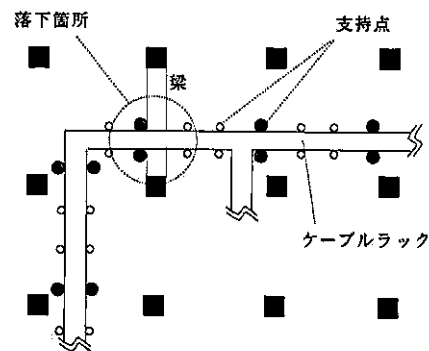
Fig.9 被害のあったケーブルラックの箇所
Location of Damaged Cable Ladder

(1) 被害の概要 地下1階配管用トレンチ内の横引きケーブルラックの吊り鋼材を固定していたアンカーボルトがせん断 (Fig.9参照) し、脱落した。しかし、ケーブルには損傷がなく大事には至らなかった。

「耐震指針」では最上階の電気配線は耐震支持(振れ止め支持)が必要だが、その下階は通常の施工法で良いとされている。しかし、本事例が示すように、重量のある電気配線は最上階でなくても耐震支持を取る必要がある。

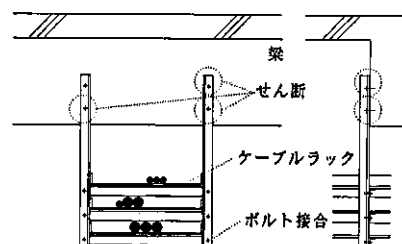
Fig.10 脱落箇所詳細図
Detail of Damages

本事例は鋼材同士がボルト1本で接合されており、全体が変形しやすい構造であった。今回の事例をアンカーボルトの被害状況から推測すると、重量のあるラックの横揺れが、上下2箇所あるアンカーボルトの上部を支点とし、下部のアンカーに作用したため、まず下部アンカーをせん断させ、次に片方の上部アンカーをせん断させたと思われる。(Fig.10参照)

また、せん断した箇所がルート直角部に近いので、この部分の横揺れだけでなく、直交するラックの軸方向の揺れも加わったと思われ、曲り部では軸方向の振れ止め支持も必要なことを示唆している。
