阪神・淡路大震災における被災 RC・SRC 造建物の復旧技術概要

関 松太郎
谷 口 英 武
(本店 建築工務部)
坂 庭 興 一
(神戸支店 建築工務部)

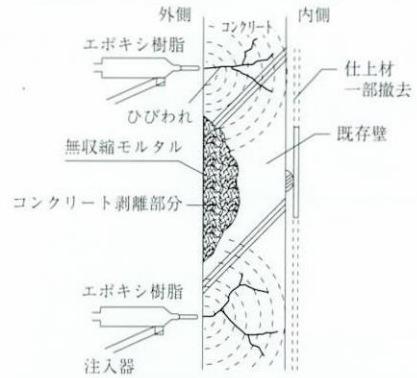
Fig. 2 エポキシ樹脂による補強
Retrofit by Epoxy Injection

3.1.1 エポキシ樹脂補修 Fig. 2 にエポキシ樹脂補修の方法を示す。壁や床のひび割れ幅は被害の程度により異なり補修方法も若干異なってくる。鉄筋等の損傷はないが大きなひび割れによってコンクリートが剥落する場合

は図に示すように無収縮モルタルを剥落部分に充填する。ひび割れはエポキシ樹脂を注入器を用いて充填する。このとき、ひび割れが壁の裏側に貫通しているときは樹脂が漏れないような処置や注入時には樹脂が十分充填できるように低い圧力かける注入方法が用いられている。Photo 1-1, Photo 1-2 に、耐震壁と床スラブのひび割れ補修状況をそれぞれ示す。

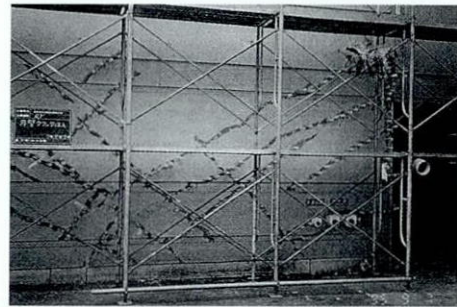
Photo 1-1 エポキシ樹脂による補強 (外壁)
Epoxy Injection of Shear Wall

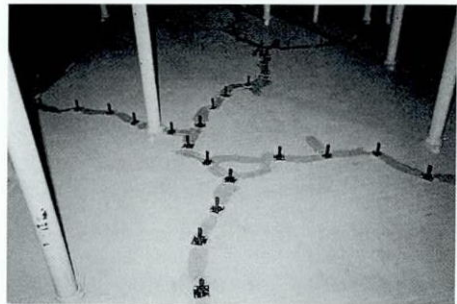
Photo 1-2 エポキシ樹脂による補強 (床スラブ)
Epoxy Injection of Floor Slab

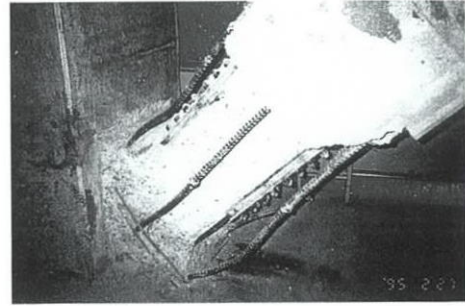
Photo 3-1 損傷部のはつり（ステップ2）
Removal of Damaged Concrete (Step 2)

を充填する（ステップ6）までが示されている。Photo 3-1にステップ2、Photo 3-2にステップ6の状況を示す。

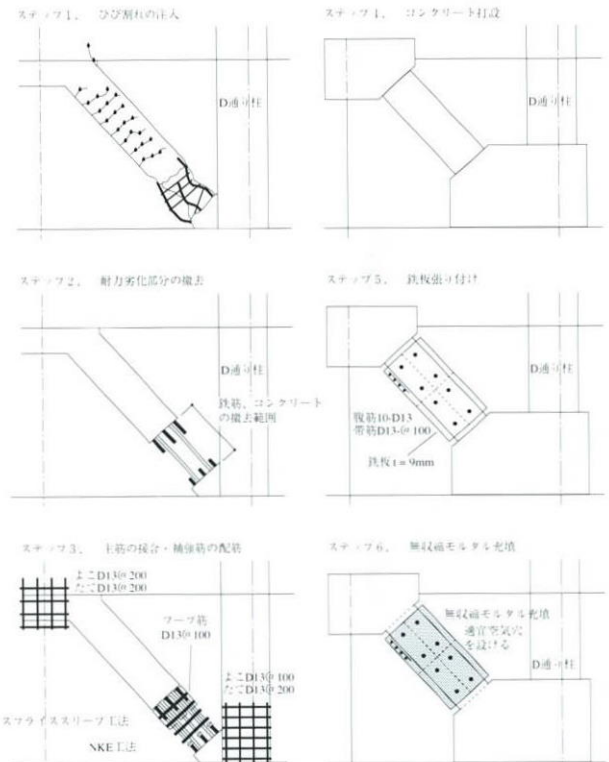
Fig. 5 SRCブレースの補修
Repair of SRC Brace

3.1.4 SRC ブレースの補修 (その 2) SRC ブレースの柱脚側部分が大きく損傷を受け、主筋が破断しているが鉄骨は破断に至っていない被害である。補修方法が Fig. 5 に示されている。損傷部分をはつり、ひび割れにエポキシ注入 (ステップ 1) から、鉄板を巻いて無収縮モルタル

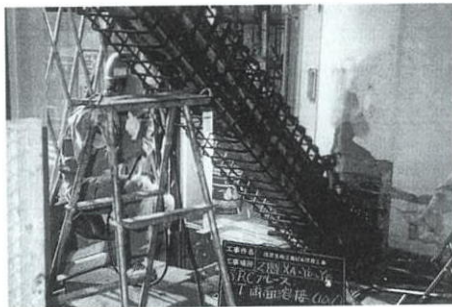
Photo 2 ブレース部の配筋
Detail of Reinforcement

3.1.3 SRC ブレースの補修 (その 1) Fig. 4 は SRC ブレースの鉄筋が破断した被害の補修方法を示す。はつりを行った結果、鉄骨には被害がないので鉄筋のみを取替える補修を行った。コンクリートが剥落している部分をはつり、鉄筋を切断した後エポキシ樹脂でひび割れを補修する。その後、新しい主筋と既設の鉄筋とを 10d の長さによりフレアー溶接し、さらに新しい帯筋を配し最後に普通コンクリートを打設している。Photo 2 は鉄筋を配置した状態を示す。

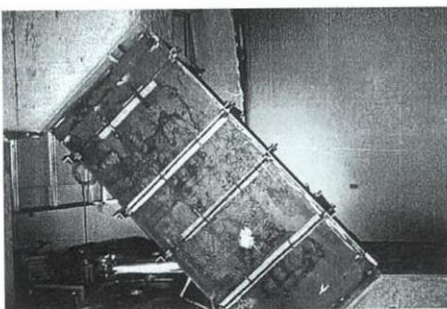
Photo 3-2 鉄板巻（ステップ6）
Jacking by Steel Plate (Step 6)

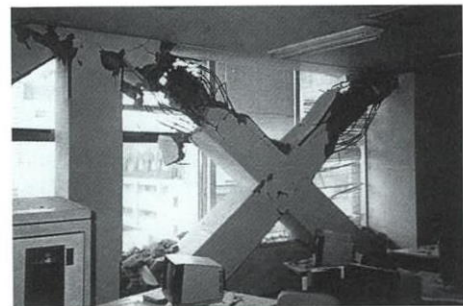
3.1.5 SRCブレースの補修（その3） Photo 4-1, 4-2はSRCブレースの被害を示す。鉄筋の破断に加えて鉄骨の継手プレートが破断している。補修方法は、Fig. 6に示すようにブレース端部の継ぎ手部分からサイズアップした新しい鉄骨に取替えている。その後、鉄筋を配置し、主筋は既設の主筋と10dのフレアー溶接をする。ブレースの接合部にも鉄筋による補強を行う。Photo 4-3にコンクリートの打設後の状況を示す。

Photo 4-1 鉄骨ブレースの被害
Damage of SRC Brace

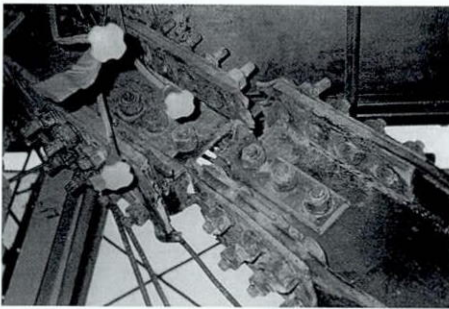
Photo 4-2 鉄骨ブレースの被害詳細
Detail of SRC Brace's Damage

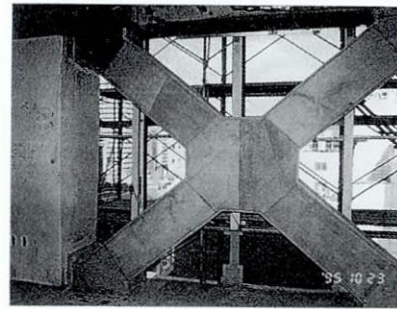
Photo 4-3 コンクリートの打設後
After Concrete Casting

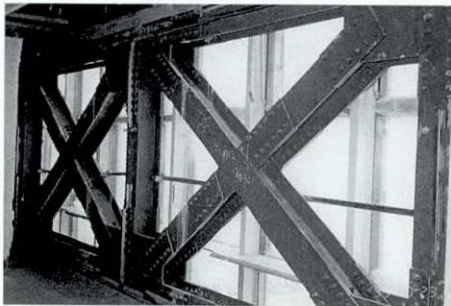
Photo 5 既存フレームに固定されたブレース
New Brace fixed to Existing Frame

せん断力の伝達を向上させ、空隙部は無収縮モルタルを圧入している。Photo 5はブレースの設置が終了した状況を示している。

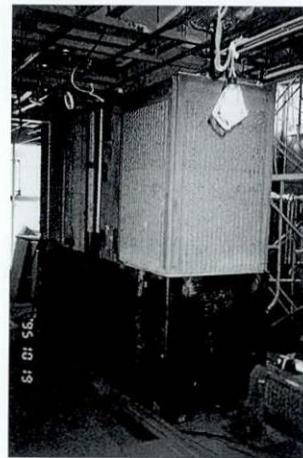
Photo 6 鉄板巻完了状況
After Jacketing by Steel Plate

し、特に壁脚部ではさらに柱と同じ寸法になるように断面を増大させ、その後に耐震壁の脚部全体を鉄板で巻いて補強した。損傷した柱の主筋やフープは切断し、新しいものと交換し10d以上のフレアー溶接をしている。また、鉄板と内部のコンクリート躯体との隙間(50mm)には無収縮モルタル($F_c=500\text{kgf/cm}^2$)を充填した。Photo 6は鉄板を巻いて補強した状況を示す。

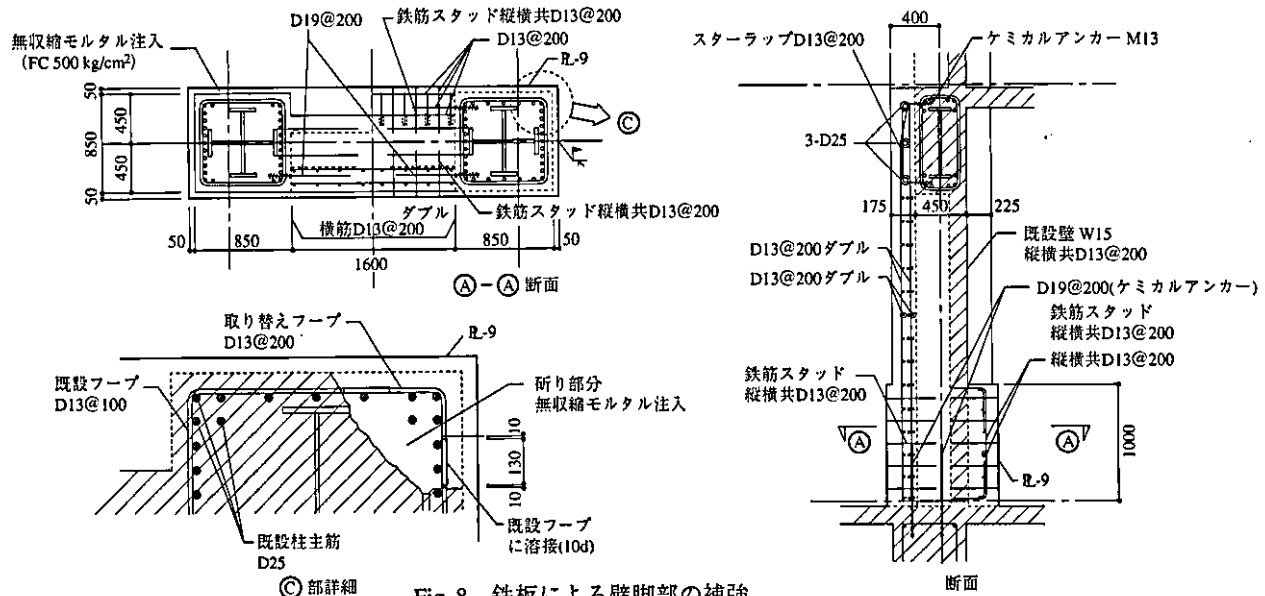
Fig. 8 鉄板による壁脚部の補強
Adding Wall and Jacketing by Steel Plate

3.1.7 鉄板による壁脚部の補強 Fig. 8に補強方法を示す。柱はSRC部材、壁版は鉄骨ブレース入りSRC耐震壁である。被害は鉄筋が座屈・破断しコンクリートが大きく剥落した。したがって、ここでは、既存の壁版の厚さを増

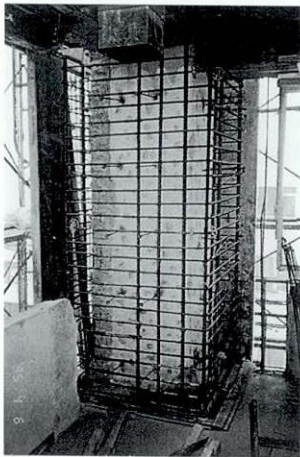
Photo 7-2 新しく設けられた補強鉄筋
Reinforcement Bars Arrangement

荒らした後に鉄筋を配置し、最後にコンクリートを打設する。Photo 7-2はコンクリートを打設する前の配筋状態を示す。

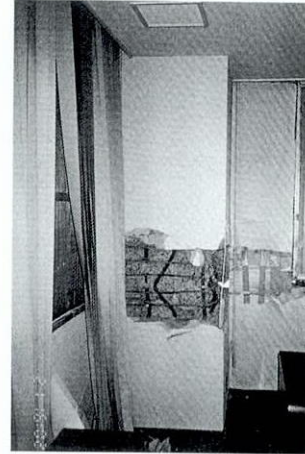
3.2.1 断面の増大による補強 Photo 7-1 に RC 柱の中間部が損傷を受けた状況を示す。コンクリートが剥離し鉄筋が座屈している。Fig. 9はその補強方法である。既存の柱の断面を両方向に350mm大きくする方法を採用している。柱の損傷は1~3階に及んでいるので2階と3階の床スラブをはつり、柱の主筋を通して。損傷した部分の圧壊したコンクリートの隙間にエポキシ樹脂を充填しさらに周囲を無収縮モルタルで固めている。ふかした断面のフープは梁下までとする。既存の柱の表面を十分目

Photo 7-1 柱の損傷
Damage of RC Column

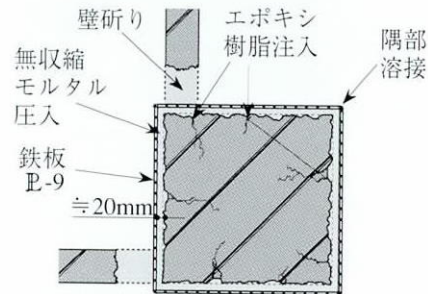
Fig. 10 鉄板巻による補強
Jacketing by Steel Plate

3.2.2 鉄板巻による補強(その1) 地下1階の柱で上階からの SRC 部材がこの柱の途中で RC 部材に切り替わる部分で被害が生じた例である。Fig. 10はその補修方法の概要である。損傷したコンクリート部分はFig. 9と同様な方法で補修した。鉄板を巻く際、既存の壁が存在するので鉄板を巻くのに必要な部分をはつり取り、巻き終わったら既存の壁筋を鉄板に溶接する方法を用いた。鉄板の厚

さは9mm、鉄板と既存の躯体との隙間は20mmであり無収縮モルタルを圧入している。Photo 8は鉄板を巻き付けた状態を示す。

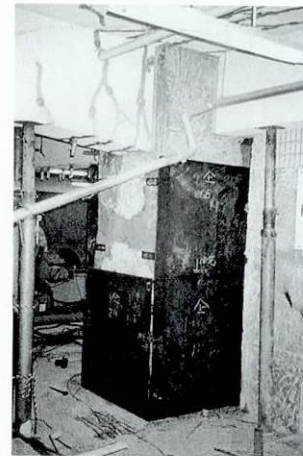
Photo 8 鉄板巻による補強
Jacketing by Steel Plate

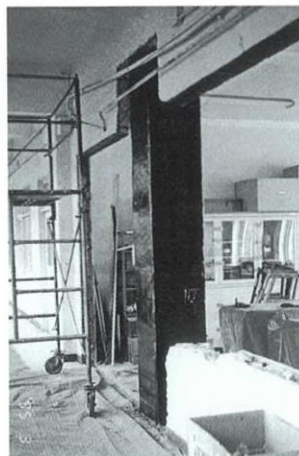
Photo 9-1 炭素繊維シートを巻いた柱 Jacketing by CF Sheets

3.2.4 炭素繊維巻による補強 Fig. 12に炭素繊維シートによる補強方法を示す。補強時には既存躯体の4隅の面取り($R=30\text{mm}$)が必要である。炭素繊維シートを下から上に徐々にエポキシ樹脂を含浸させながら手作業で巻いていく。この時、本例ではシート(シート幅は330mm)の円周方向の重ねしきは100mm以上とし柱4面で交互に千鳥配置としている。シートを巻き付けた後はラスモルタル($t=25\text{mm}$)で仕上げを行っている。Photo 9-1は炭素繊維シートを巻き付けた直後の状況である。また、Photo 9-2は炭素繊維ストランドを巻いた例である。シートとスト

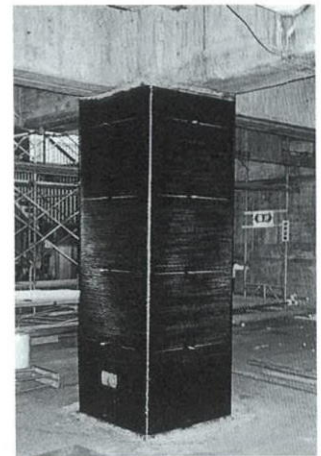
Photo 9-2 炭素繊維ストランドを巻いた柱 Jacketing by CF Strands

ランドではいずれも得られる耐震性能は変わらないが、ストランドの場合は巻き付け精度を上げるために機械を使って巻くのが普通である。

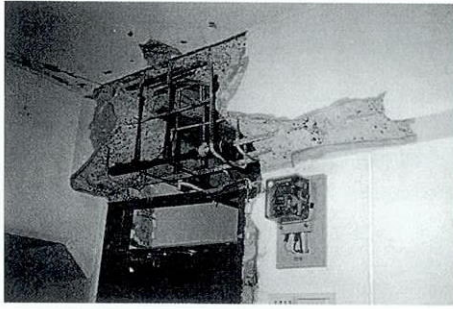
Photo 10-1 新しい鉄筋の接合
Replacing the New Steel Bars

る。鉄板で補強する前に、座屈した主筋やスターラップは切断・除去するとともにコンクリートもスラブ部分まで除去する。その後、新しい主筋と既存の主筋とをネジスリーブ継ぎ手を用いて接合し、スターラップも新たに設置する。4.5mm厚の鉄板を損傷部分に貫通ボルトで固定する。最後に、スラブの上からコンクリートを打設する。Photo 10-1はコンクリートを除去し新しい鉄筋を接合した状況、およびPhoto 10-2は鉄板を設置した状況を示している。

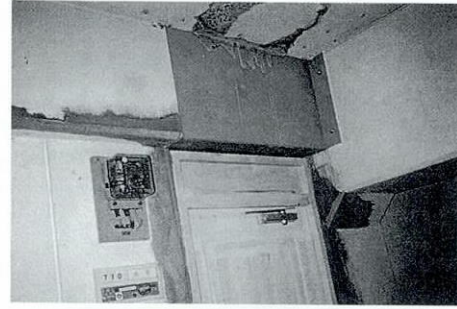
Photo 10-2 鉄板の設置
Installing the Steel Plate

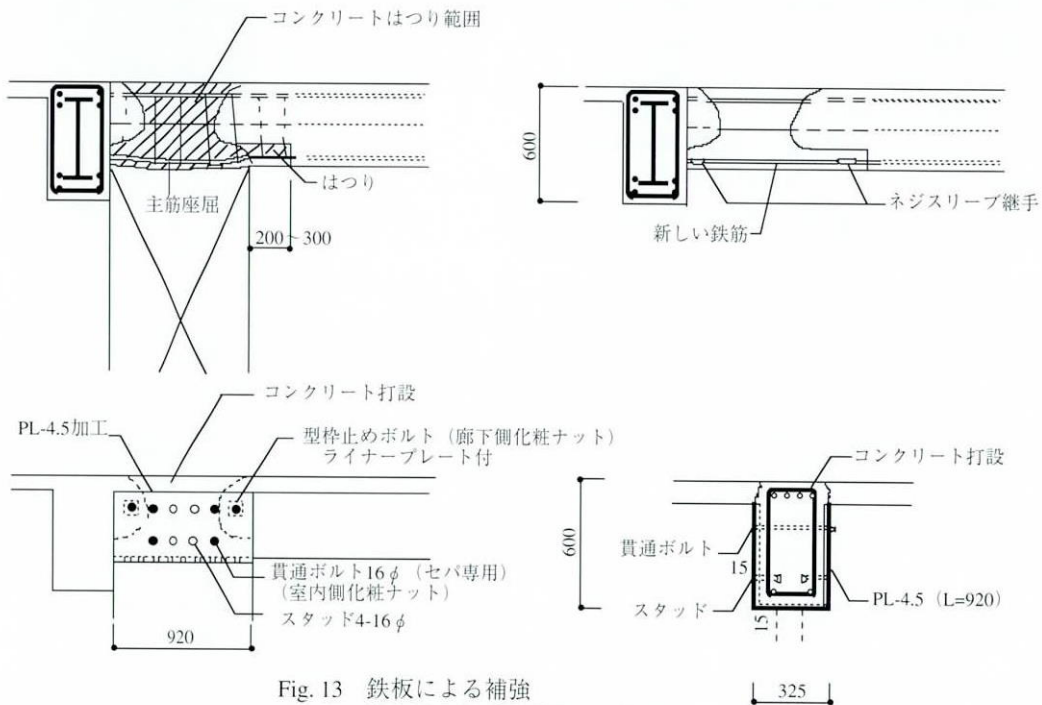
Fig. 13 鉄板による補強
Jacketing by Steel Plate on Beam

共同住宅の玄関の入り口上部の小梁が大きな被害を受けた例である。Fig. 13は鉄板による補強状況を示してい
