阪神・淡路大震災における被災RC造建物の補修例

勝俣 英雄
外園 隆
(本店 建築設計第8部)

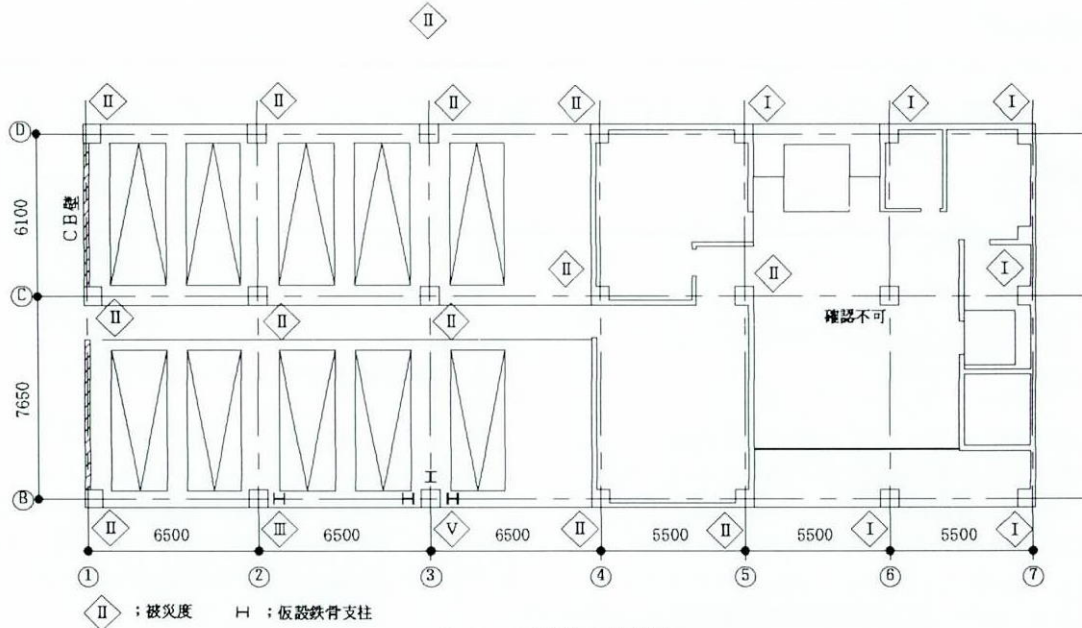
Fig. 3 1階柱の被災度
Damage Degree of 1F Columns

損傷が顕著である1階のピロティ部分の被災状況をFig. 3に、典型的な柱の被害 (1-C通り) をPhoto 2に示す。Fig. 3からわかるように、3-B通りの柱を除けば、補修できる程度の被害 (被災度IIまたはIII) であると判断された。3-B通りの柱は柱主筋が露出して座屈しており、被災度はVと判断された。しかし、3-B通り近傍の床は沈下・傾斜は顕著ではなかった。

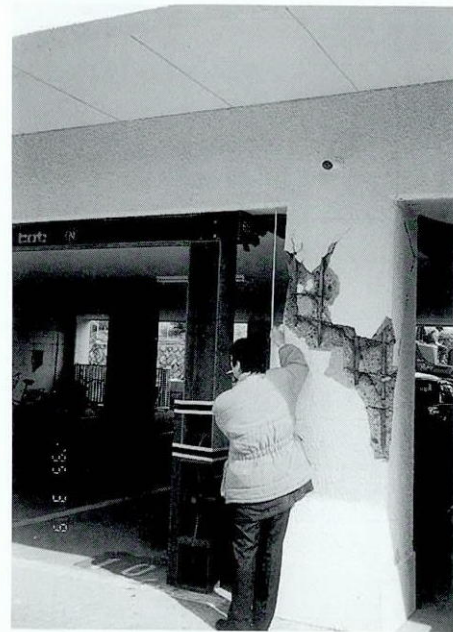
震災直後に実施された応急危険度調査により、構造計画上の弱点である1階ピロティ部の柱の1本(3-B通り)が大きな被害(被災度判定基準²⁾では被災度V)を受けていること、仕上げモルタルが一部剥離しており、モルタルが落下するおそれがあること、が明らかになった。

Photo 1 1階③-B柱の破損状況と仮設鉄骨支柱
Damage and Steel Support of ③-B Column on 1F

このため、部分的に立ち入り制限を行うとともに、損傷の大きな柱を仮設鉄骨で支持する応急処置を取った (Photo 1)。

ンクリートを一旦、取り除いてコンクリートを打設し直すこととした。このとき同時に、せん断補強筋を増やしてせん断耐力、主筋の拘束、および靱性能を向上させる補強とした。

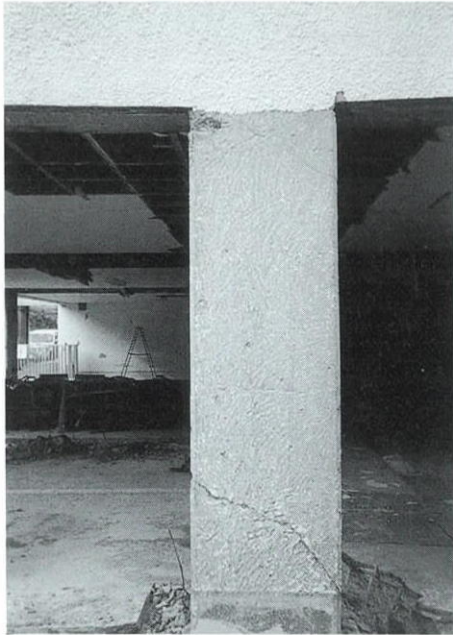
Photo 2 1階①-C柱せん断ひび割れ
Shear Crack of ①-C Column

1階の柱の内、被災度がⅡまたはⅢのものは、ひび割れをエポキシ樹脂注入によって補修し、さらにせん断補強として炭素繊維を巻き付けること⁴⁾とした。この工法を採用した理由を以下に示す。

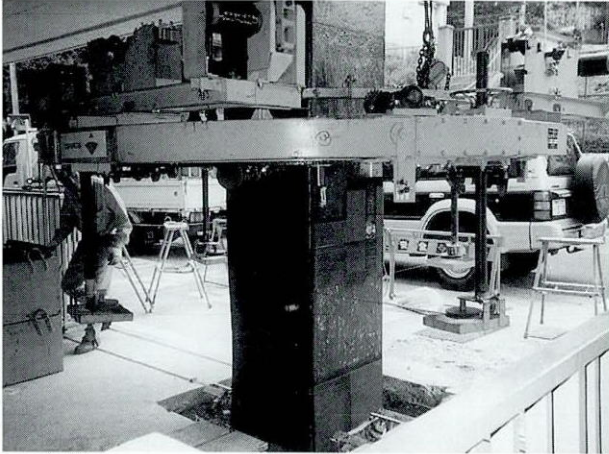
Photo 3 巻き付け機による炭素繊維巻き付け
Carbon Fiber Winding by a Winding Machine

この建物の炭素繊維巻き付けでは、手作業による炭素繊維シート巻き付け工法と専用巻き付け機械による炭素繊維ストランド巻き付け工法(Photo 3)を併用した。施工条件に応じてこれらを使い分けた。施工手順を以下に示す。

- 1) 既存仕上げモルタルの撤去
- 2) 柱コンクリートの表面けれん、出隅コーナー面取り(R 30以上)
- 3) 柱コンクリートひび割れへの樹脂注入補修
- 4) 下地不陸調整・プライマー塗布
- 5) 炭素繊維巻き付け
- 6) メタルラスまたは立体編み目不織布の貼り付けおよびモルタル仕上げ

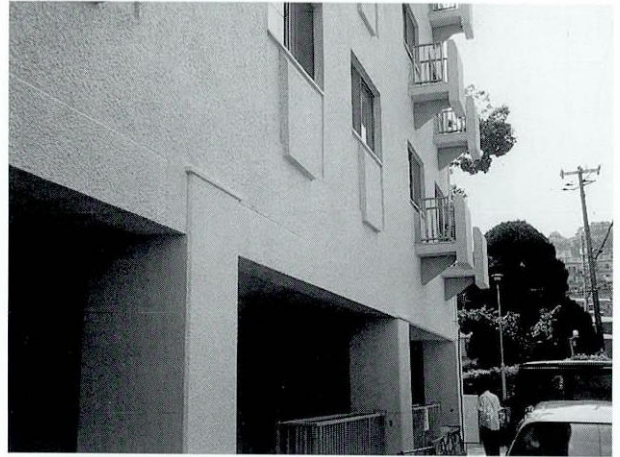
Photo 4 補修・補強工事完了
Completion of Repair and Strengthening Work

補強後の状況を Photo 4 に示す。
