阪神・淡路大震災で被害を受けた鋼構造建築物 の復旧技術および補修例

高橋 泰彦
藤田 佳広
(本店 建築設計第7部)
杉本 浩一

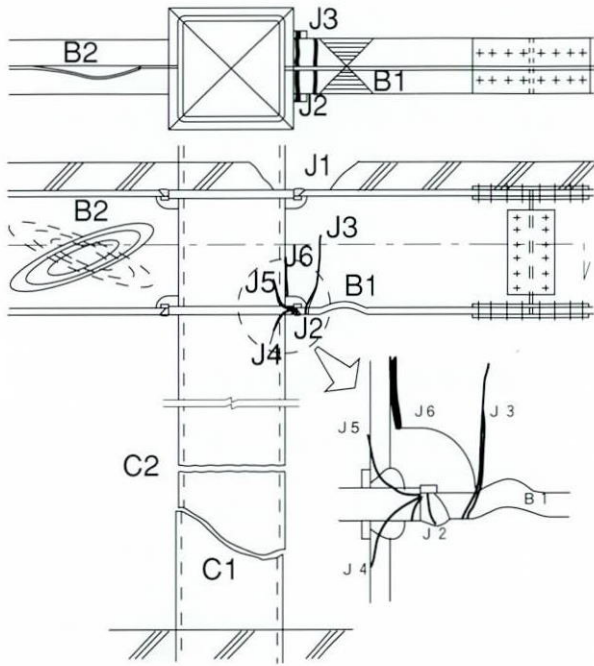
Fig. 1 地震被害パターンと記号
Seismic Damage Pattern and Symbol

本論文で補修・補強の対象とした代表的な鋼構造建築物の地震被害をFig.1にまとめて示す。図中のC1, J2, B2などの記号は柱、柱・梁仕口部、梁に生じた損傷のパターンを示す略称である。例えばJ1, J2は梁の上下フランジ溶接部の破断を意味する。また、Fig.2, Fig.3, Fig.4, Fig.5, Fig.6にそれぞれの損傷に対する補修・補強技術を施工順序に従って示すとともに施工時の写真も掲載する。

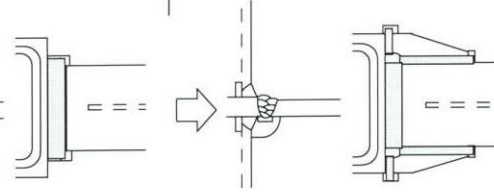
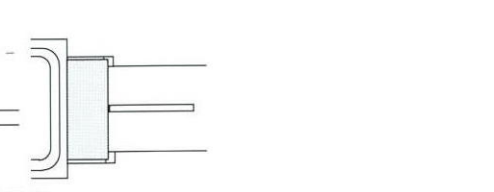
Fig. 3 梁端溶接部の破断に対する補修・補強
Repairing and Strengthening for Failure of Beam End Welds

Fig.3は梁の上下フランジの溶接部破断を補修した手順を示す。上フランジではガウジングして再溶接する単純な方法を、下フランジでは破断部を切除して下向溶接のための開先加工と裏当金の下側への移設をした後、再溶接する方法を示した。フランジの両端に三角リブを溶接する補強法も可能である。Photo2は三角リブを溶接した状態である。

<p>割れのがウジンゲ 船底型の溝加工</p> <p>再溶接</p>

<p>切断</p> <p>損傷部の切除 切断面の開先加工</p> <p>裏当金取付 再溶接</p>

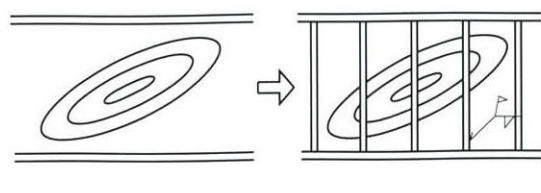
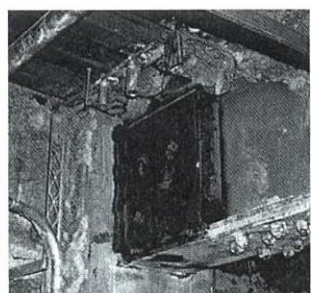
Fig. 6 梁ウェブのせん断座屈に対する補修・補強
Repairing and Strengthening for Shear Buckling of Web

Fig. 5, Fig. 6に梁フランジとウェブの座屈の補修・補強法を示す。フランジでは切除を基本とし、ウェブではFig. 6のようにスチフナで座屈の進行を防止するとともにフランジの両先端位置にウェブと同厚のカバープレートを突合せ溶接した。溶接は炭酸ガス半自動溶接法で行ったが、姿勢、環境とも非常に条件が悪い現場溶接であり、高度な技量の保持者により施工を行うとともにすべての再溶接部に超音波検査を実施した。また、可燃物の中での施工であり、火災対策に特に配慮した。

<p>スチフナ溶接</p>

<p>カバープレート 両面溶接</p>

<p>Photo 6 カバープレート溶接 Making Cover-Plate Welds</p>

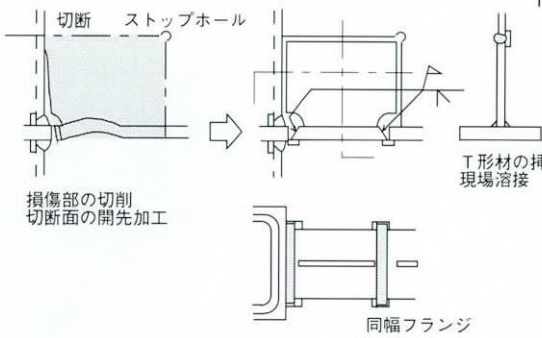
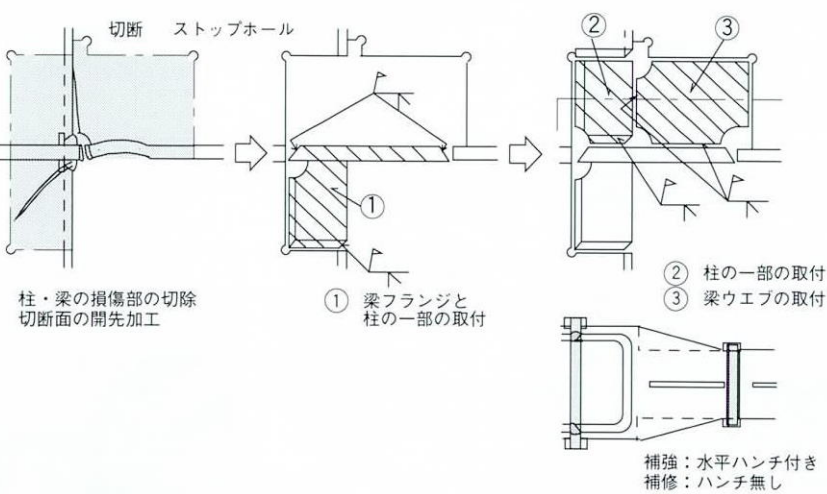
Fig. 5 柱・梁接合部の損傷に対する補修・補強
Repairing and Strengthening for Damage of Beam-to-Column Connection

Fig. 5は柱・梁仕口近傍の複合的な破損を補修した2種類の方法を示す。ともに梁端の下フランジ位置での補修例であり、1例は梁のフランジとウェブの損傷を、他は梁端から柱にまで及ぶ損傷を対象にして実施した。作業は1) 損傷を包含する3次元の切断線を描く、2) 切断線の隅

角部に切断用ストップホールを穿ける、3) 損傷部を慎重にガスで切除する、4) 生じた開口部のまわりをグラインダで整形する、5) 開先加工した鋼板を1.2.3.の順に挿入して溶接で組み立てる、の順序で実施した。複雑な形をした小型の鋼板による継ぎはぎ細工に似た作業であったが工事中にトラブルは発生しなかった。柱を含む後者の補修は数例にすぎないが、梁のみの補修例はかなり多い。

Fig. 5に示すように柱・梁仕口近傍の補修の際に梁フランジ端の降伏や局部座屈が生じた領域を切除し、その間に台形状の新しい鋼板を挿入して溶接すれば水平ハンチが完成して、損傷劣化部の除去と梁の補強を同時に行うことができる。

Photo 4は梁端のみの補修で台形の鋼板でフランジに水平ハンチをつけている。Photo 5は柱の切除を含めた複雑な補修例で、水平ハンチをつけた状態を示す。

<p>損傷部の切削 切断面の開先加工</p> <p>同幅フランジ</p> <p>T形材の挿入 現場溶接</p> <p>台形フランジ</p>

<p>柱・梁の損傷部の切除 切断面の開先加工</p> <p>① 梁フランジと 柱の一部の取付</p> <p>② 柱の一部の取付 ③ 梁ウエブの取付</p> <p>補強：水平ハッチ付き 補修：ハッチ無し</p>

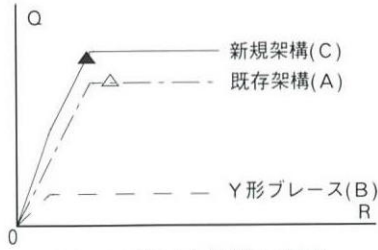
Fig. 7 復元力特性の変更
Changing of Restoring Force Characteristic

Fig. 7の水平力(Q)－層間変形角(R)関係を使用し、Y形ブレースによる補強設計の基本的な考え方を説明する。(A)は既設の1層の架構が持つQ－R関係であり、ブレースの特性(B)を加えるとTri-Linear形の(C)となり、補強後の建物の復元力特性となる。Y形ブレースの

リンク材の降伏で第一折点が、既設の架構の降伏で第二折点が決まる。復旧設計では増設するY形ブレースの特性を適切に選択して、Y形ブレース付き新架構のレベル2地震の応答値を第二折点近傍((C)の▲印)におさえることを方針とした。また、補強工事に伴う困難な現場溶接やスラブのはつりなどで架構の特性(A)が劣化することを考慮して、(C)より剛性・耐力が多少低い復元力特性による計算も行い、耐震安全性をチェックした。

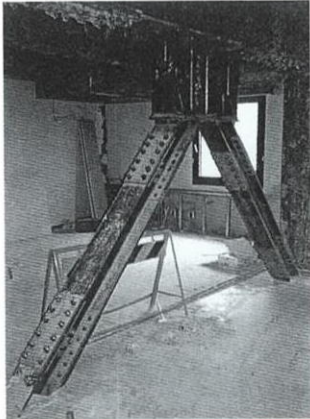
Photo 7 Y形ブレース取付
Attaching Y-Shape Brace

なお、Photo7はすでに補強工事が完了した別の建物のY形ブレースである。

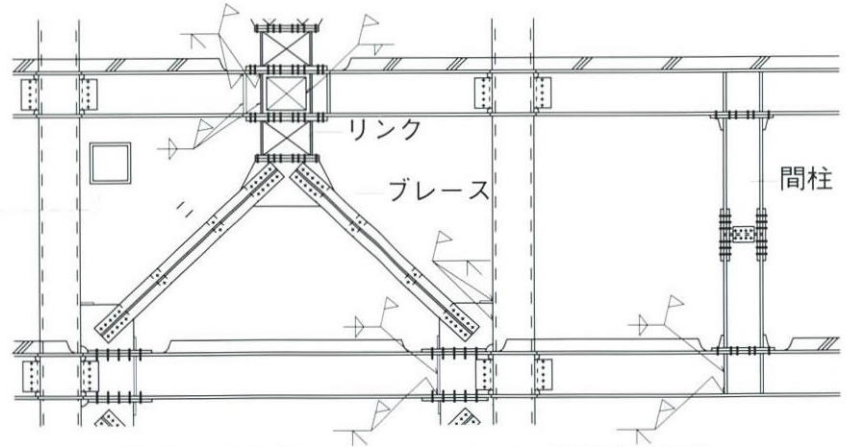
Fig. 8 Y形ブレースの増設
Increasing of Y-Shape Brace

上記の設計思想に基づいて補強を進めている建物のY形ブレースの形状をFig. 8に示す。この建物ではFig. 7の復元力特性を有し、リンクのせん断降伏が中規模以上の

Y形ブレースはブレース（2本）、リンク、ガセットプレート（3枚）に分割して搬入し、現場溶接と高力ボルトで組み立てた。ブレース本体の取り付け以外にも、梁にスチフナ、梁とリンク材との交差部（パネル部）にダブルプレート溶接するなどの既存部分の補強を伴った大規模な工事であった。

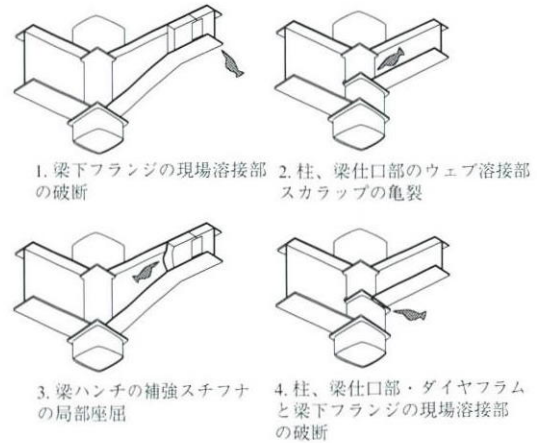
Fig. 10 損傷パターン
の代表図
Typical Pattern of Damage

損傷パターンの一覧を以下に、その内1~4の損傷図を Fig. 10 に示す。

1. 梁下フランジの現場溶接部の破断
2. 柱梁仕口部のウェブ溶接部スカラップの亀裂
3. 梁ハンチの補強スチフナの局部座屈
4. 柱梁仕口部・ダイヤフラムと梁下フランジの工場溶接部の破断
5. ダイヤフラムと柱との溶接部の亀裂
6. 梁ハンチの補強スチフナの下端フランジと溶接部の亀裂
7. 梁端部ガセットプレートの溶接部の亀裂
8. 柱梁仕口部のエンドタブ取り付け部の亀裂

合計12の損傷のパターンを7つの補修パターンで整理したものを以下に示し、その一覧表をTable 2に示す。

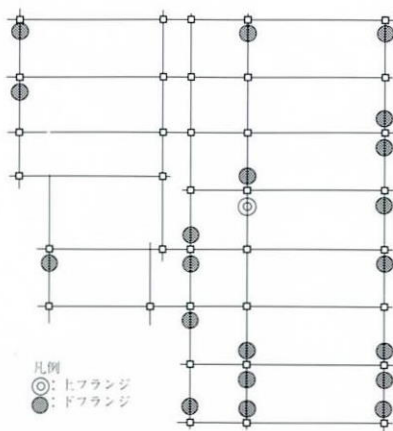
Fig. 11 Aビル5階の梁損傷箇所
Location of Fractured Beam at 5FL

柱梁仕口数に対する損傷率を各階ごとにTable 1に、5階梁の破断箇所を伏図上でFig. 11に示す。

この建物を修復するに当たっては、設計が新耐震以降の建物であり、建物の損傷度が中破であったことから、補強のない補修だけの、現状復旧を目標とした。

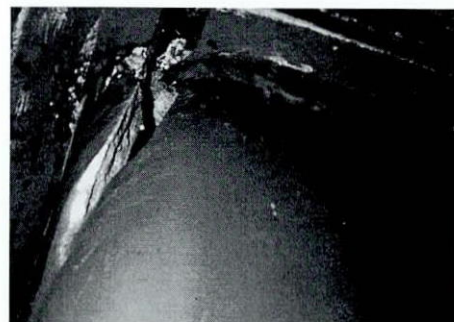
Photo 8 Bビルの仕口内への破断
Cracking into Beam-to-Column Connections

この建物の損傷はAビルと異なり、Photo 8のような、柱梁仕口内のダイヤフラムからさらに冷間成型角型鋼管柱のR部にまで至る特異な破断が数箇所見られた。

この建物の復旧の方針はAビルと同様で、仕口内破断部の補修について4章のFig. 5に示す方法を採用した。

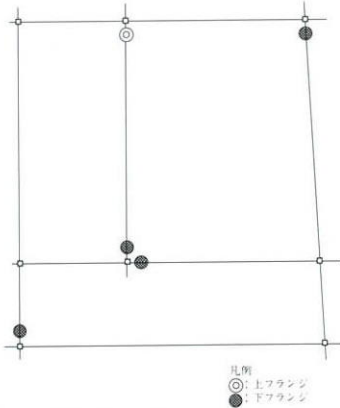
Fig. 12 4階の梁損傷箇所
Location of Fractured Beam at 4FL

柱梁仕口数に対する損傷率を各階ごとにTable 3に、4階梁の破断箇所を伏図上でFig. 12に示す。

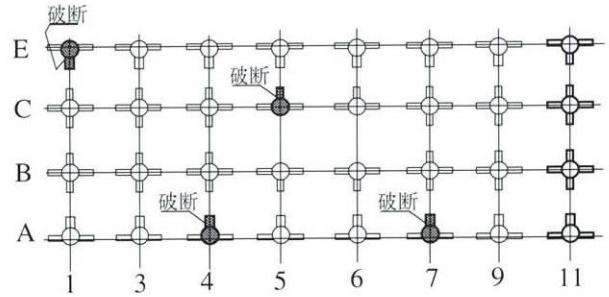
Fig. 13 屋根の梁損傷箇所
Location of Fractured Beam at Roof

この建物は新耐震以前に設計された建物であり、耐力が不足していると考えられるため、復旧方針は部材の耐力を上げる方法を探らず、建物の重量を削減し、地震時荷重を軽減することで建物全体を補強することとした。屋根の大梁端部の破断箇所をFig. 13の伏図上で示すが、その方法としてFig. 14のように、屋根の約70%のコンクリートスラブを乾式材料に置き換え、補修には4章のFig. 4の方法を採用し、ブラケット部分をすべて取り替える方法とした。柱脚の回転と梁端の破断と柱梁材の塑性化による残留変形は可能な限り修正を行うこととし、1/200以下を目標とした。

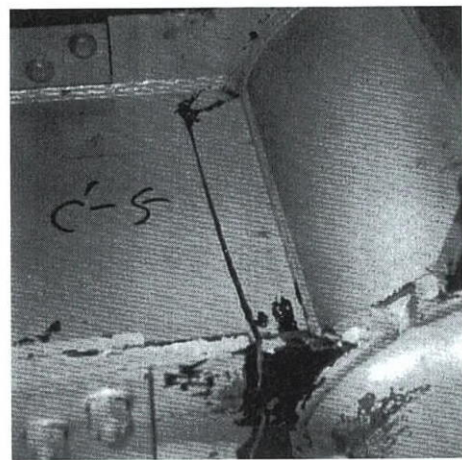
Photo 9 梁下フランジの母材破断
Fracture of Lower Flange of Beam

被害概要 梁のスカラップからの母材破断 (Photo 9)
柱の残留変形が最大1/36
内部仕上げの破損

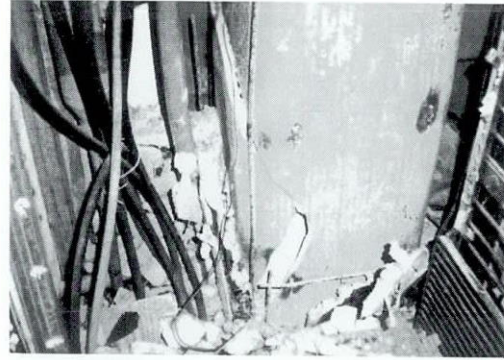
Photo 11 柱部破断
Cracking of Column

較的に搭状であったため1階部分に被害が集中し、4箇所の冷間成型角型鋼管柱の内、2箇所に柱脚部分で破断が生じた。2階以上の構造体に損傷が無かったことから、補修として柱の損傷部を切断、除去し、板厚を上げた新材を挿入し、現場溶接を行った。切断のために、建物の鉛直と水平に仮受けする仮設支柱と仮設ブレースを設置し、損傷時のレベルの調整、現場溶接時の縮みを考え、ジャッキをセットして、柱軸力と変形の変動を管理しながら新材の溶接を完了した。補修と補強は4章の Fig. 2 に示す方法を採用した。柱の損傷写真を Photo 11 に、補修中の写真を Photo 12 に示す。
