# 各種環境下における金属材料およびセメント使用材料の劣化原因に関する研究

喜田大三  
守屋正裕  
中田礼嘉  
川地武  
住野正博

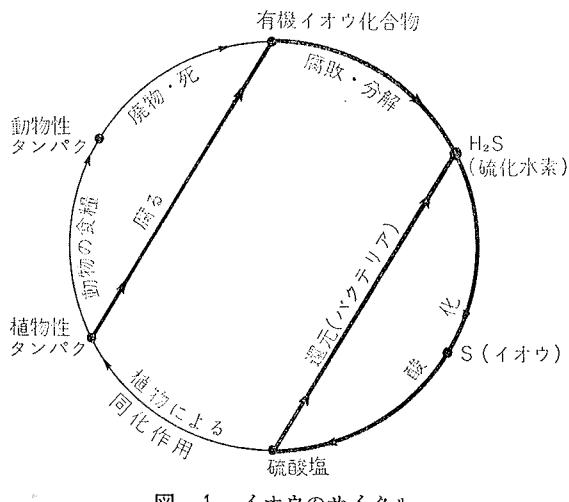
図-1 イオウのサイクル

(3) 腐食した配管を観察すると、表面に黒色の強固な物質が付着している。この物質を化学分析したところ、硫化鉄(FeS)であることが判明した。このFeSの生成は次のように考えられる。図-1に示すようなイオウのサイクル<sup>3)</sup>によって土中で硫化水素(H<sub>2</sub>S)が発生し、次のような反応によって黒色の硫化鉄が生成したのである。

そして、配管表面には硫化鉄の付着しない部分が斑点状に存在し、その部分において腐食が起きている。これらのことから、腐食機構を次のように推定した。

(4) 硫化鉄は鉄に比べて電位は貴であり、電解質溶液の存在下で鉄と接触すると電池が構成され、鉄がアノード、硫化鉄がカソードとなる。したがって、当配管の場合においても、塩類を含んだ土中水のもとで、図-2に示すように、配管表面の硫化鉄と、硫化鉄の付着していない部分の鉄との間に電池が構成されたと推定される。その結果、図-3に示すように、陽極となつた鉄が溶出し、配管が腐食されたのであると考えられる。なお、この際に暖房配管であるための温度(約

2.1.3. まとめ 暖房配管の地中埋設部分の腐食原因を究明した結果、土中の硫化水素によって配管の外表面に生成した硫化鉄と、硫化鉄が付着していない鉄との間に電池が構成され、さらに、暖房配管であるため、温度も関与して、硫化鉄の付着していない部分の配管が局部的に腐食したのであると判断した。

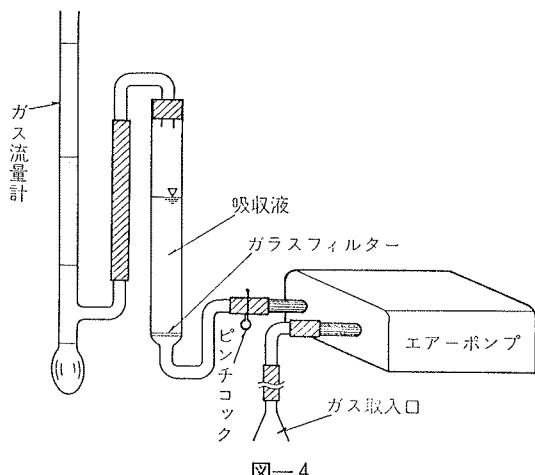
図-4

(2) ところで、上記のようにして銅表面に硫化銅が生成したとすれば、当然のことながら空気中に硫化水素が存在するはずである。そこで、同室内の空気を分析してみることにした。分析は図-4に示すような簡単な装置を用い、酢酸亜鉛[Zn(CH<sub>3</sub>COOH)<sub>2</sub>]溶液でイオウを固定し、沃素滴定による方法で行なった。分

析の結果、わずかながら硫化水素が検出された。

(3) さて、この硫化水素の発生源であるが、同室の床下にある湧水ピットから発生していると考えられ、ピット内の水を採取し、硫化水素濃度を沃素滴定法によって定量した。その結果、最高27.7ppmの硫化水素が検出された。また、かなりの腐臭臭があり、このことからも硫化水素の存在が確認できた。

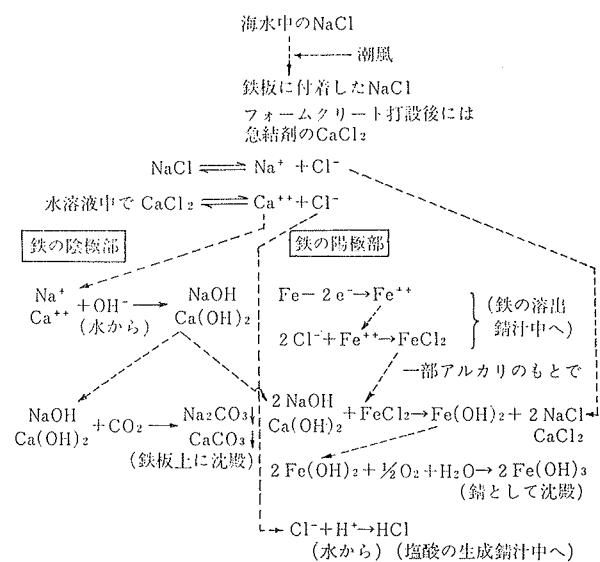
図-6 腐食機構

(4) 上記のような局部電池を形成する局部腐食において、図-6に示すような化学反応式によって、錆汁中に塩酸(HCl)が生成する。この錆汁はpH 1.6の強酸性であるため、鉄を分解する能力を十分に有している。

2.3.4. まとめ デッキプレートが発錆、腐食した原因を究明した結果、コンクリートの急結剤として使用した、電解質の塩化カルシウムが水に溶出し、塩類溶液となったため、デッキプレート上で濃淡電池が形成され、局部腐食が引き起こされた。さらに、この電池形成により、図-6に示すような化学反応で錆汁中にpH 1.6という塩酸が生成し、腐食がさらに促進さ

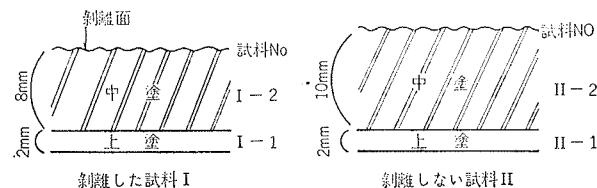
図-7 試料

(1) 試料 分析試料は当工場のものであり、当工場の天井面から、剥離したプラスターと剥離しないプラスターの2種類を採取し、供試した。おのおのの試料番号を図-7に示す。

次に、中塗り部分 I-2 と II-2 とを比較すると、SiO<sub>2</sub> および Al<sub>2</sub>O<sub>3</sub> の含有率は I と II で大差はない。ところが、CaO の含有率は剥離したプラスターでは剥離しないプラスターの約 1/8 と異常に少ないと判明した。

(2) 化学分析の結果、剥離したプラスターの中塗り中に含有している Ca 分が異常に少ないと判明した。このことは、同天井面に漏水箇所が見られることなどを考慮し、漏水によって Ca 分が長期間にわたり徐々に溶脱されたのであると推定される。このように Ca 分が溶脱すると、当然ながらプラスターの強度は低下する。

以上のことから、プラスターの剥離原因是次の 2つであると判定した。(1)漏水の影響によって、たまたま

その水路となった部分のプラスター中の Ca 分が溶脱され、その結果付着強度が低下したこと。(2)その水分がモルタル内部で室内の温度の影響で膨張収縮を繰り返し、これに伴う物理的な力がプラスターを内部から剥離させるように作用したことの 2つであると推定した。
