日射熱に対する建物の外部しゃへいに関する実測研究

田中辰明

最近の建物では、外壁でガラス窓の占める割合が大きくなり、日射熱が室内環境に及ぼす影響が大きくなっている。熱線吸収ガラスを外に置き「ダブルスキン」として日射熱しゃへいを行なった、住友商事神田ビル、梁や柱を外へ出し同じくしゃへいを行なった電通本社ビルの実測例について報告を行なう。

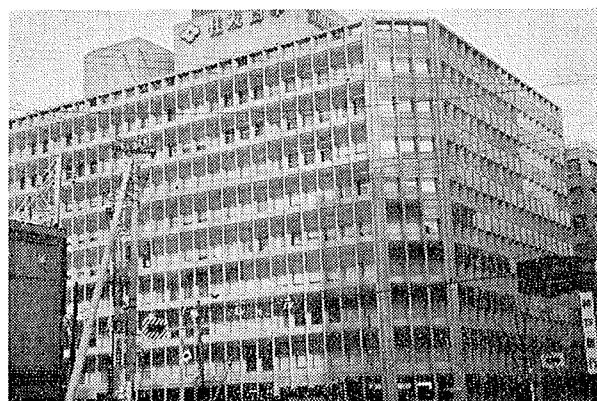
図-1 住友商事神田ビル

外壁に大きな開口をとりながら日射熱を処理する方法として、建築設計側からも、昔から、庇、ルーバー、ブラインド、ガラス自体に加工を施したガラスブロックや熱線吸収ガラスの使用が提案されてきた。住友商事神田ビル（図-1）は日射熱処理の方法として「ダ

ブルスキン」の採用されたビルである。「ダブルスキン」とは図-2にみられるように工場生産によるプレキャストコンクリートの外装材「ショックベトン」の外壁には普通透明ガラスを入れ、その外にある距離をおいて熱線吸収ガラス「8 mmグレーペーン」を置き、ガラス窓を透過する日射量を減少させ、日射熱を吸収して高温になった熱線吸収ガラスは外気により自然に冷却され、室内熱取得となる量はきわめて少ないというアイデアである。住友商事ビルの実測よりダブルスキンの効果について報告を行なう。

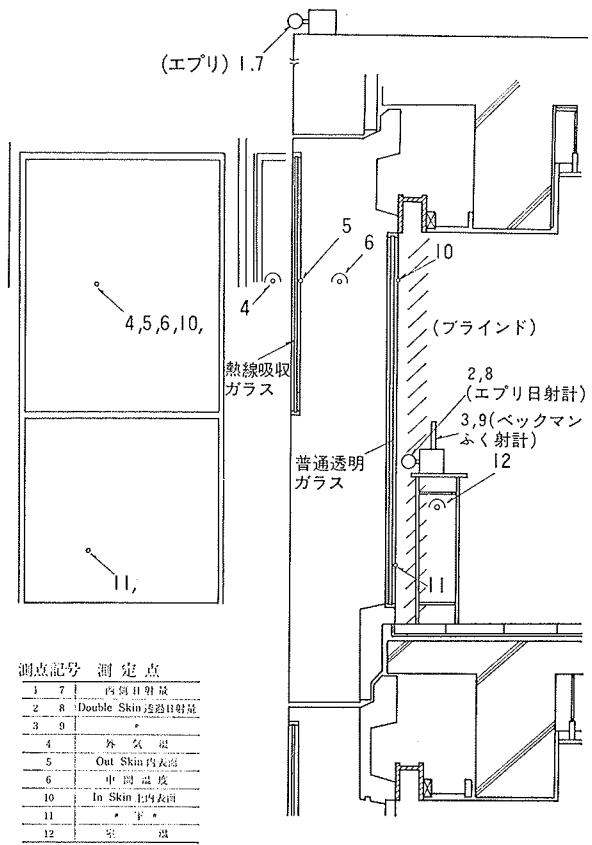
図-3 ダブルスキンの各温度測定点

り測定した。ガラス表面温度はサーモカップルシートを用い実測が行なわれた。ダブルスキンの各温度測定点を図-3に示す。このうち10番は外側の熱線吸収ガラスを透過した日射が内側の透明ガラスに当っている内表面温度で、11番は直接日射が当っている透明ガラスの内表面温度である。同ビル屋上でエブリ日射計を西側に向け垂直に設置し西側垂直面日射量を測定した。一方西側のダブルスキンを透過する日射量も同じくエブリ日射計を用い測定した。同日射計は長波長の低温ふく射を感じないので、ブラインドからの再ふく射も含めてダブルスキン、ブラインドの透過日射量を測るのはベックマンふく射計を用いて測定した。

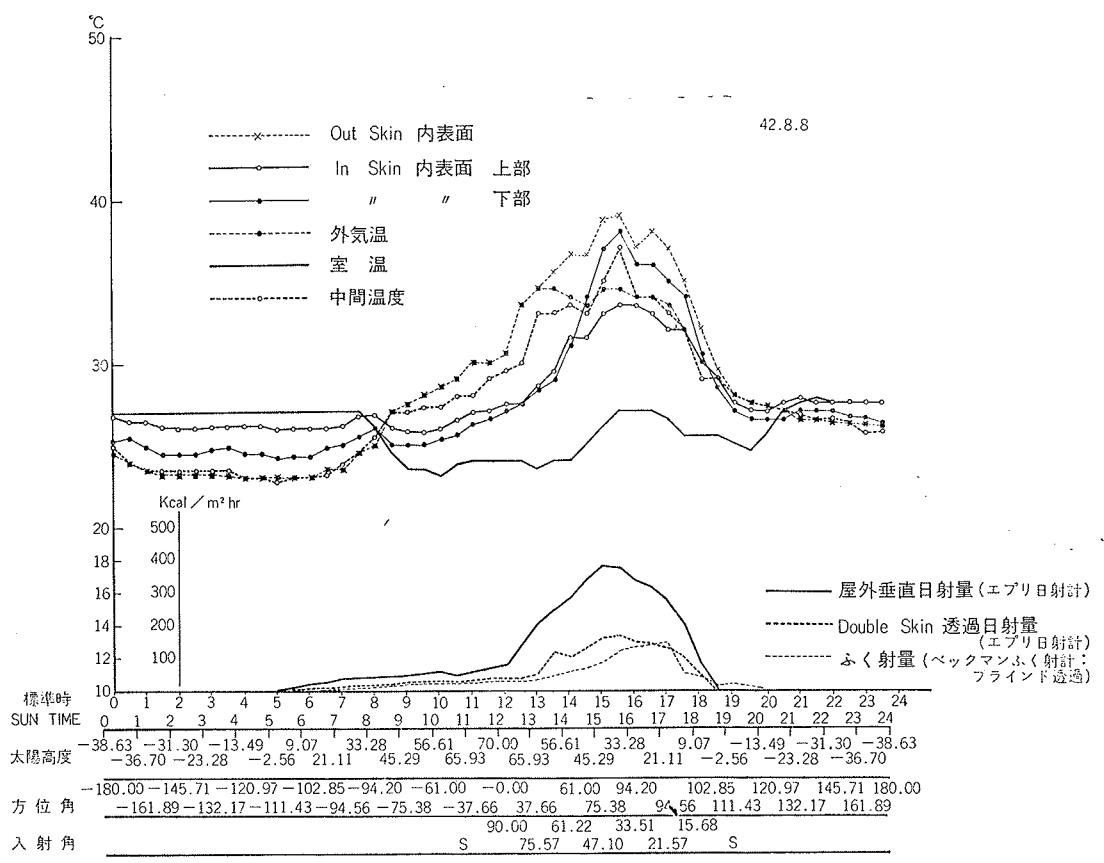
図-4 8月8日 各部温度、日射量

測定したデータのうち、昭和42年8月8日、8月9日の時刻変化の西側垂直面日射量とダブルスキン透過日射量、ダブルスキン各部温度を図-4、図-5に示す。これらの図には計算により求めた太陽高度、太陽方位角、西壁面への直達日射入射角も併示した。ダブルスキンを透過した日射量は大巾に減少し、外側の熱線吸収ガラスを透過した日射が当っている内側透明ガラスの内表面は温度上昇もさほどでなく、ダブルスキン

ンが透過日射量を減少させる効果が大きいことを示している。ブラインドを透過する日射量を測定したベックマンふく射計とダブルスキン透過の日射量を測定したエプリ日射計でピークにずれがあるのは、ベックマンふく射計がショックベトン壁出隅部からの再ふく射を感じ、出隅部が温まるまでに時間遅れがあるためと考えられる。

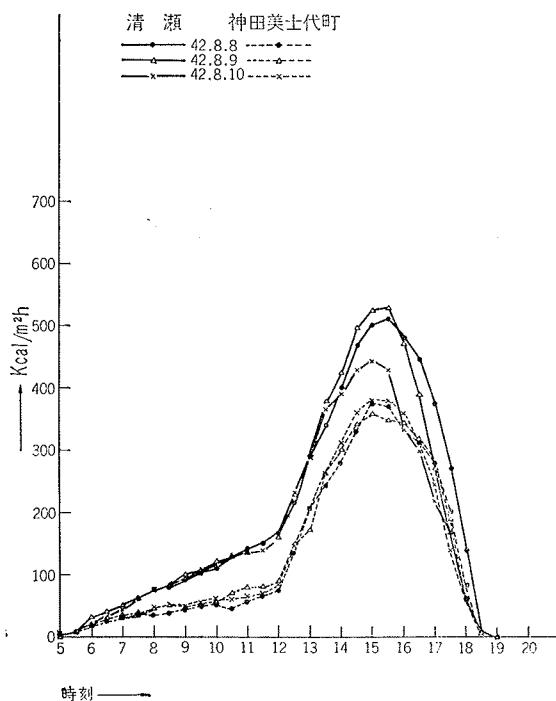
図-6 神田と清瀬の西側日射量の比較

図-6に神田と東京都清瀬町の西側日射量の比較を示す。日射量の測定は全く同じ日に行なわれておらず、この図からもスマogの少ない夏においてさえも都心の空気がいかに汚染され大気透過率を低いものとしているかがわかる。

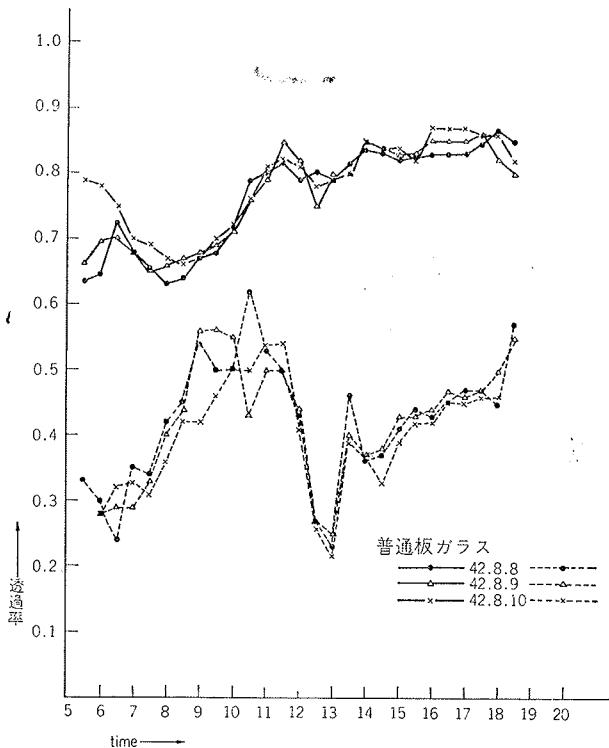
図-7 全日射量透過率比較

図-7にダブルスキンならびに普通透明ガラスの全日射量透過率比較を示す。ダブルスキンの日射透過率とは室内でダブルスキン透過後の日射量を測定しているエプリ日射計の値と屋上での測定値の比である。普通透明ガラスの透過率とは当社技術研究所の回転式空調実験室を西側に向かって、前面の透明ガラスを透過していく日射量と屋外の西側日射量の記録から同様にして求めたものである。ガラスの日射透過率は直達日射の入射角と相関性があり、時刻とは直接関係がない。したがってこの図でも天空ふく射と地表面からの照り

返しのみを感じている午前中と、直達日射も感じている午後では別の動きを示している。13時にダブルスキンの透過率が低下しているのは外壁のショックペトン出隅部の陰が、室内のエアリ日射計受感部に落ちてゐるためである。西側の日射量測定であるため、午前中は散乱光である天空ふく射を測定しているので比較しにくいか、直達日射が加わり、全日射量が増していく午後ではダブルスキンの日射透過率が低くなっていることがこの図より明らかである。

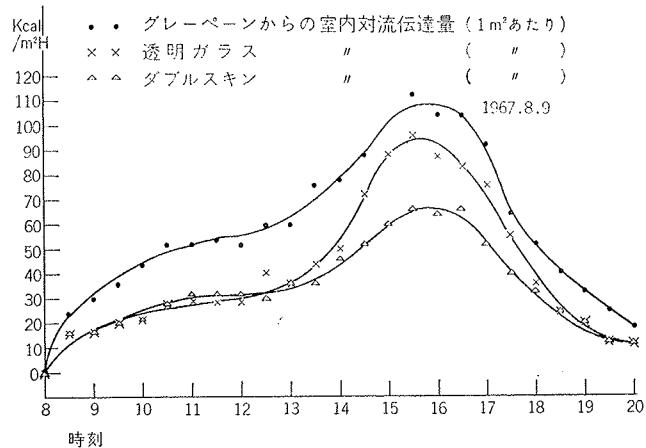
図-8 室内への対流熱伝達量

されている部分の透明ガラス、隠されていないガラス、それぞれの 1m^2 から室内への対流熱伝達量を示した。これは各々のガラス内表面温度と室温の差に室内側対流熱伝達率 $8\text{kcal}/\text{m}^2 \cdot \text{h} \cdot ^\circ\text{C}$ を乗じたものである。ここで室内側対流熱伝達率を $8\text{kcal}/\text{m}^2 \cdot \text{h} \cdot ^\circ\text{C}$ と仮定したのには問題のあるところであるが、これは回転式空調実験室の実験より求められたものである。図-8から熱線吸収ガラスのみを外壁に入れた建物では透過日射量が減少してもガラス自体が温まり、結局室内熱取得となることがわかる。透明ガラスだけの建物では、ガラス自体が温まって室内へ入る熱量は少ないが、透過日射量が多く、ダブルスキン構造の建物では共に少なく熱負荷軽減に大いに役立っていることがわかる。

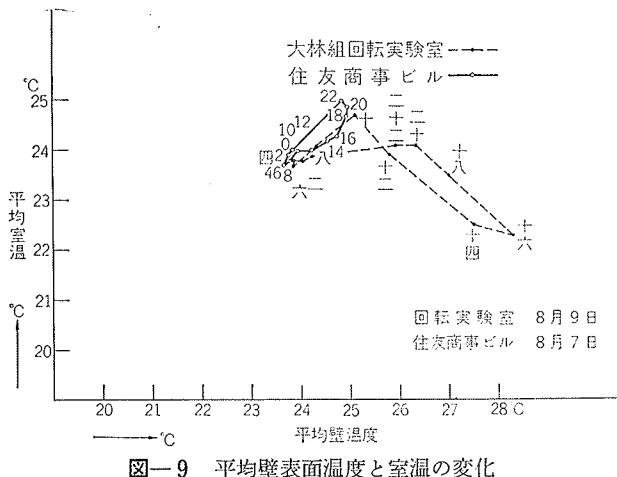
図-9 平均壁表面温度と室温の変化

ダブルスキンでない建物でガラスの内側にブラインドがある場合は、床や周壁表面温度の上昇は和らげられるがブラインド自体が温まり、室内へ放熱するので快適ではない。図-9に当社回転式空調実験室を西側に向け測定した平均壁表面温度と室温の変化の関係と、住友商事神田ビルの場合の比較を行なった。回転式空調実験室は全面透明ガラスの建物と想定できる。測定日は異なるが、日射量は同じような日で、16時頃全面ガラスの建物では周壁温度上昇が著しいのに対し、住友商事ビルでは顕著な上昇は認められない。

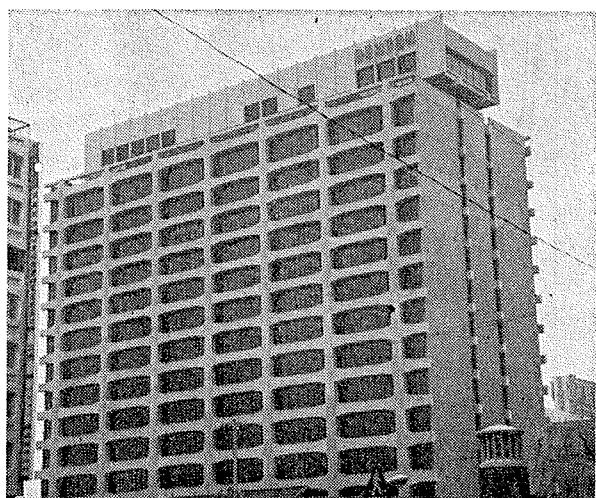
図-10 電通本社ビル

電通本社ビル(図-10)は鉄骨鉄筋コンクリート造、地上15階地下3階、建築延面積30,464m²である。空調方式はステップ各階ユニット方式で、一部はパッケージ空調器が用いられている。主要機器として冷凍機4台(ターボ冷凍機340USR2台、55USR1台、吸収式冷凍機300USR1台)、ボイラは3,000kg/H2台が設置されている。空調系統は3系統に分かれており、系統別面積を表-1に示す。

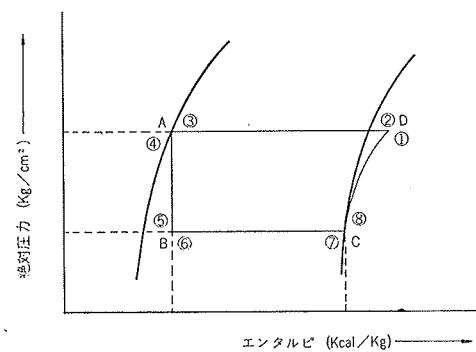
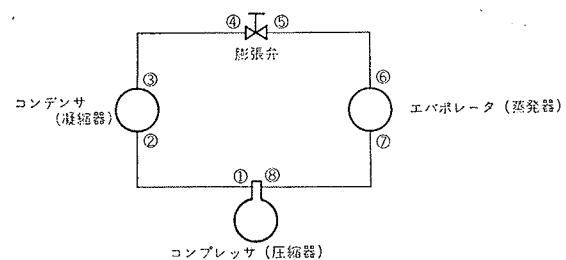
図-11 モリエル線図

冷凍サイクルは図-11のモリエル線図で示され、成績係数C.O.P.は次式で表わされる。

$$C.O.P. = \frac{(C\text{のエンタルピー}) - (B\text{のエンタルピー})}{(D\text{のエンタルピー}) - (C\text{のエンタルピー})}$$

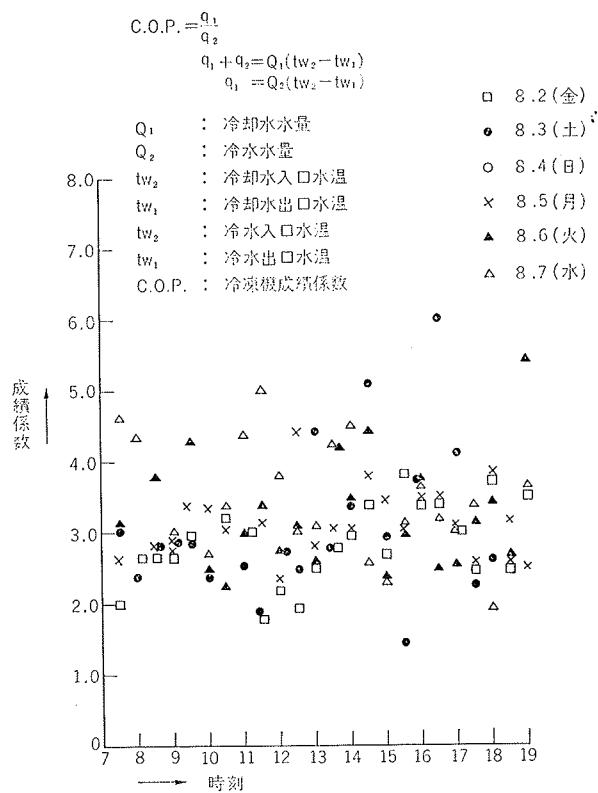
図-12 ターボ 1号成績係数

これらは蒸発器、凝縮器出入口の温度と流量から熱量を算出して求めた。この結果を図-12、図-13に示す。成績係数は本機の場合計算によれば、100%負荷で4であるが、1号と2号を比べると、2号ターボ冷凍機の成績係数が低く、これは今後検討の要がある。ただし、冷水冷却水共に流量が非常に多いので、出入口温

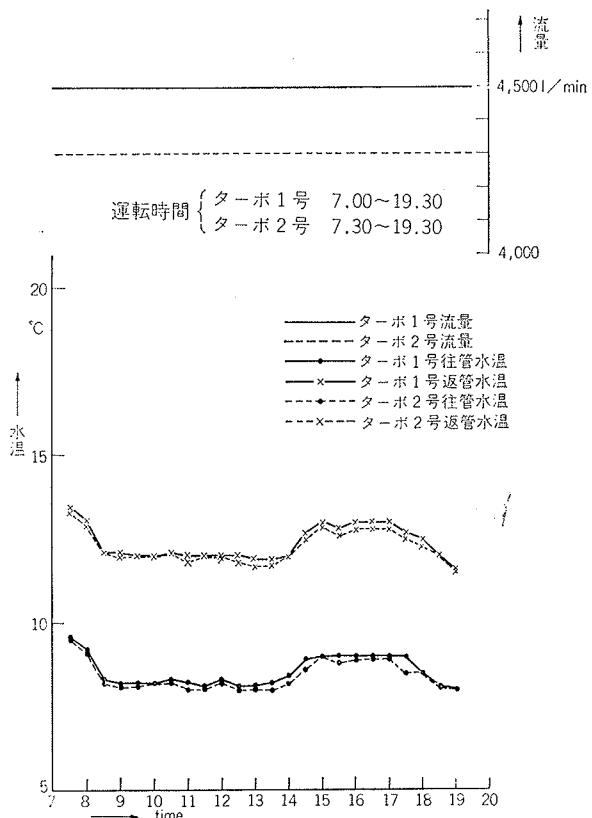
図-14 8月5日(月)各冷水温度と流量

の記録を図-14、図-15に示す。8月5日はターボ冷凍機が2台しか運転されなかったが、図-14より冷却

熱量は1号で1,080,000kcal/H (357USR), 2号で1,032,000kcal/H (342USR)となり、340USRの冷凍機に対しては常に全負荷運転されていたことになる。ややオーバーロードで稼動されていたといえる、8月5日では蒸発器出口水温が、設計では6°Cに対し8°Cにまで上昇している。一方8月6日のように吸収式冷凍機の運転が加わった時は冷水出口温度も下っている。8月5日でも、各室々温が満足された状態にあったのは、ポンプ、ファン、ダクト等他の機器に多少余裕があったからで、本来なら冷凍機は3台の運転が望ましかったわけである。事実8月5日は各室で関係湿度の上昇が認められた。

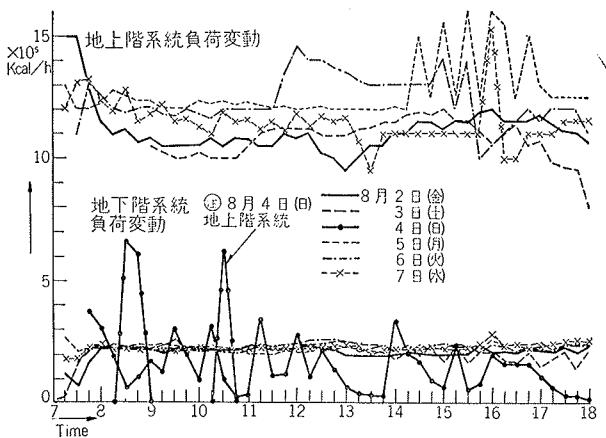
図-16 各系統の負荷変動

冷房負荷の測定は地下3階機械室において、カレントロニックカロリーメータにより、3系統別々に15分おきに直読により測定した。8月2日から7日までの各系統の負荷変動を図-16に示す。実測期間中は晴天

に恵まれ、ほぼ一週間日射量、外気温ともに大体同じの典型的な東京の夏の気候であった。月曜、火曜の負荷が金曜、土曜の負荷に比べ大きくなっているのは、日曜日には地上階系統がほとんど空調されていないので、その影響がでるからである。地下階系統、電算機室系統（地下階にある）の負荷は、ほとんどが内部負荷であるため、毎日ほぼ一定の負荷特性を示している。地下階系統、電算機室系統とも約200,000kcal/H (66USR)であり、各時刻とも大体一定である。次に単位延面積当たりの冷房負荷を図-17に示す。地上階系統は平均60kcal/H·m²、地下階系統は25kcal/H·m²、電算機室系統は図示していないが、約500kcal/H·m²になっている。単位空調面積当たりの冷房負荷は地上階系統では平均約75kcal/H·m²であり、これは一般の事務所建築のそれより、かなり小さくなっている。これ

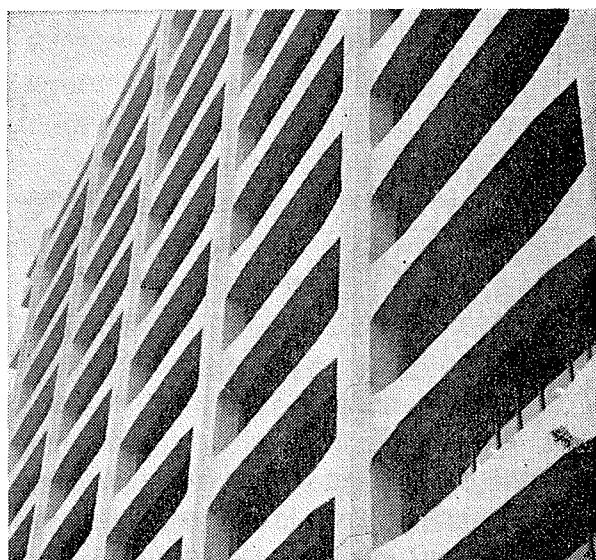
図-18 柱と梁の突出

は同ビルの外壁で図-18に示すように、外へ出た梁と柱の構造体が日射熱に対する外部しゃ蔽として働き、熱負荷軽減をしているのと、夏季に日射の多い西側東側には開口が無く、ショックベントンの壁が使われ断熱効果も十分であるためと考えられる。単位空調面積当たりの冷房負荷は地下階系統は約150kcal/H·m²であり、電算機室系統は同じく約500kcal/H·m²となっている。

住友商事ビル、電通本社ビルとも熱線吸収ガラスや、外へ突出した梁、柱が日射熱に対する外部しゃへいとして働き、冷房負荷を予想外に多く軽減していることがわかった。実測中お世話をなった住友商事(株)、大野辰雄技師を初め不動産部の方々、電通本社ビル兼子

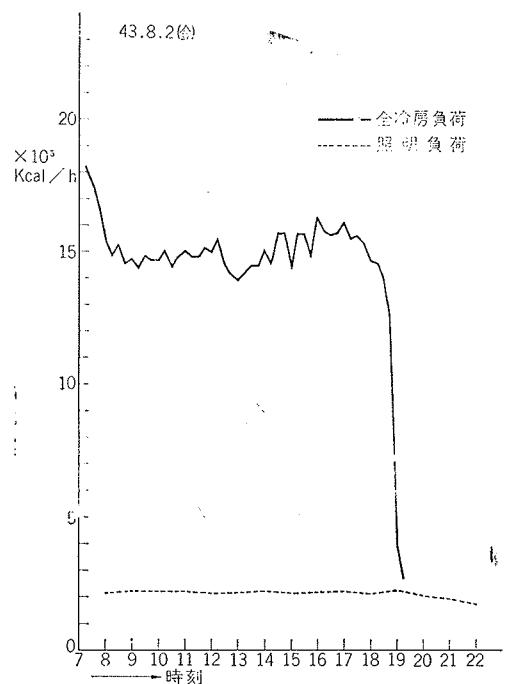
図-19 8月2日(金)全冷房負荷と照明負荷

照明負荷は照明の電力使用量から知ったが、ほぼ毎日、また各時刻とも大体一定で全冷房負荷の14%位であった。8月2日の照明負荷、全負荷を図-19に示す。

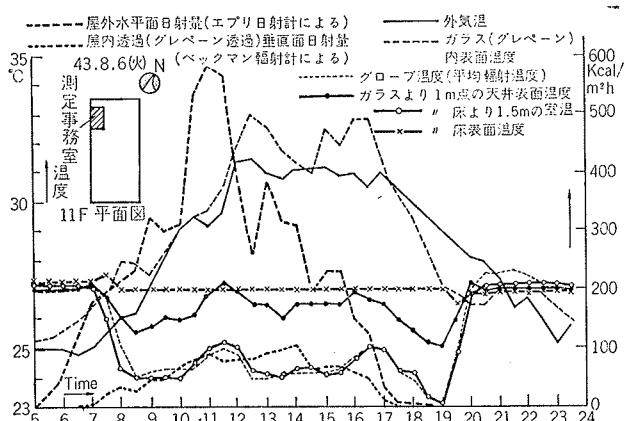
図-20 事務室の温度変化

11階南西側の事務室で室温を測定した結果を図-20に示す。冷房運転開始30分で室温は設計室温になり、機器の能力は十分である。ここには図示しなかったが、運転停止時の床や天井表面温度、室温は月曜、火曜で高く週末に向うに従って徐々に下っている。これは日曜日に運転をしなかった影響が永い間続いているためと考えられる。
