土木建築における腐食に関する研究（その9）

——埋設配管用防食被覆材の耐衝撃性——

Study on Corrosion in Civil Engineering and Building Construction (Part 9)

——Impact Tests for Anticorrosive Coating Materials for Underground Piping——

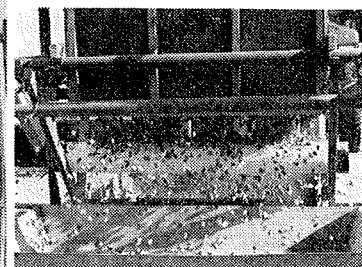
写真-3, 4 砕石落下試験

方法は、試験体の上に、一定量の砕石を一定の高さから落下し、損傷状況を調べた。

試験の様子を写真-3、4に示した。用いた砕石は、径25mmで、1回の落下量は150kg、落下高さは1mである。

1回の試験ごとにピンホールテスターで損傷状況を検査し、管表面まで達する損傷がない場合は、3回までくり返した。

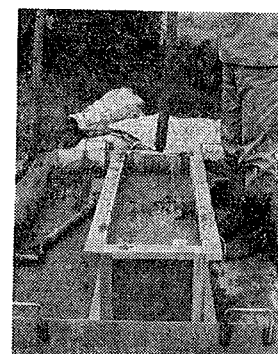
写真-5, 6 バイブレーター試験

LNG貯槽のヒータ配管等で、コンクリート中に埋設される場合には、コンクリート締固め用バイブレーターの衝撃を受ける。そこで、この条件を想定して、試験体をコンクリート中に埋込み、高周波バイブレーターを使って衝撃を加え、損傷状況を調べた。

バイブレーターのかけ方は、試験体を直撃するように10回突き、次いで、試験体の両脇で1分間ずつ振動させ

た。損傷状況の判定は、試験体をコンクリート中から取り出し、水洗後に、ピンホールテスターによる検査と、目視による損傷形態の観察を行なった。

写真-5、6に、試験の様子を示した。
