ヘドロの固化・覆土による池の水質浄化の一事例

A Case of Purification of Pond Water by Solidification of Sediment and Covering with Soil

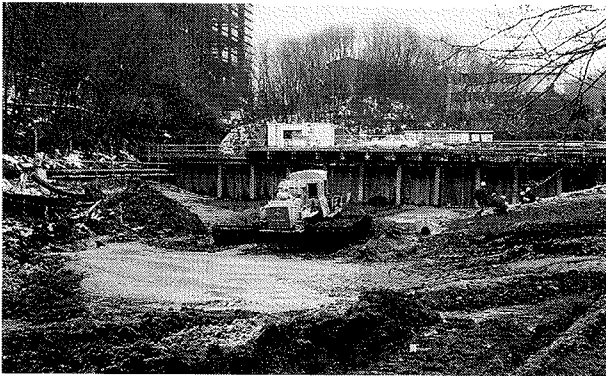
写真-2 ソイルライマーによるヘドロ固化工事

①池内を鋼矢板によって二重締切りし、片側へ魚を移して水を抜く。②特殊セメントを粉体でヘドロに散布し、泥水作業車タイプの攪拌混合機械(ソイルライマー)で混合。③4週間自然放置。(写真-2) ④ヘドロ固化後、管理用築堤を造成。小型ブルドーザで関東ロームを 50 cm 厚に覆土後、碎石を敷く。(写真-3) ⑤水を張り、ここに鯉等の魚を移す。⑥もう一方の部分と同様に固化・覆土、二重締切を撤去。⑦橋、護岸等の池周辺の環境整備の付帯工事を施工し、完了。(写真-4)
