タイル剥落防止工法の耐震性能（その2）

水平一方向振動加振実験による検討

Seismic Test on Methods of Preventing Tilework Fall-off (Part 2)

Evaluation by Horizontal Uni-axial Vibration Tests

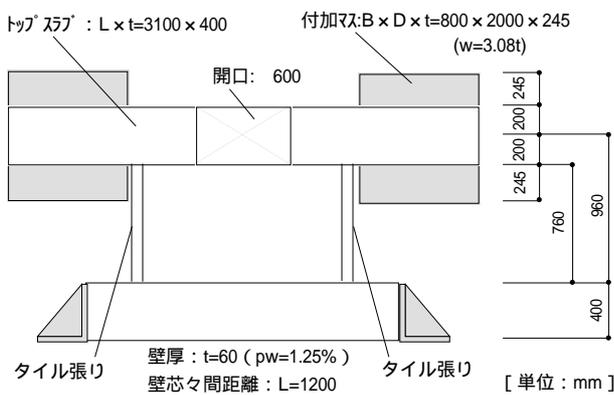
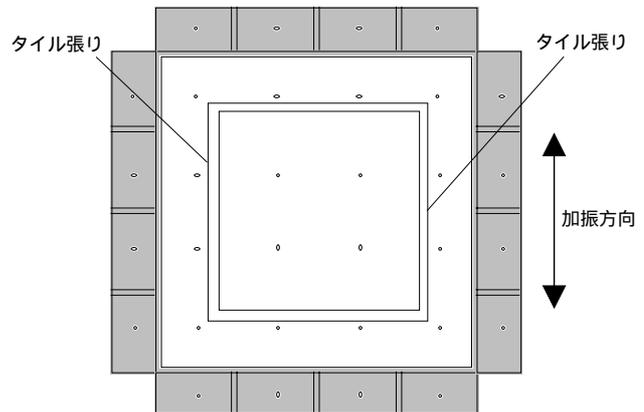
2.1.1 RC試験体 タイル張り仕上げを施工したRC試験体の形状寸法をFig. 1に示す。RC試験体はスパン1200mm、壁厚60mmのボックス型の耐震壁であり、破壊モードは曲げ降伏後にせん断すべり破壊を生じるように計画されている。RC試験体のトップスラブ部上下には鋼板による付加マスを設置し、トップスラブ部の重量と合わせて、壁部分には1.14N/mm²の軸方向応力度を作用させた。これは一般建物の1/4～1/5程度であるが、壁コンクリートと配筋の状況は実建物を模擬している。Table 1にRC試験体の諸元を、Table 2に壁部のコンクリート及び鉄筋の材料試験結果を示す。なおRC試験体の型枠には樹脂加工合板を用いコンクリート表面を平滑な状態とした。

Fig. 1 RC試験体の形状寸法
Shapes of RC Skeleton

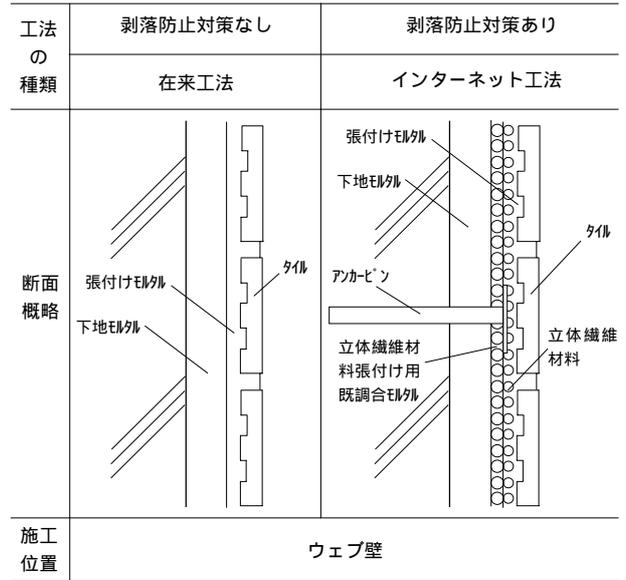
2.1.2 タイル張り仕上げ コンクリート打設後28日間養生した後、ウェブ壁(加振方向が面内となる壁)に、Fig. 2に示す剥落防止対策のない在来工法と剥落防止対策を講じたインターネット工法(立体繊維材料とアンカーピンを併用)によってタイル張りを施工した。

インターネット工法では、下地モルタル塗布後7日間養生した後、指定の既調合モルタルで立体繊維材料の張付けを行い、翌日、ステンレス製のアンカーピン(直径6.0mm、長さ40mm)を縦ピッチ460mm、横ピッチ400mmで4ヶ所に施工した。コンクリートへのアンカーピンの埋込み長さは、25mm程度である。

Fig. 2 タイル張り工法の種類
Types of Tiling Method

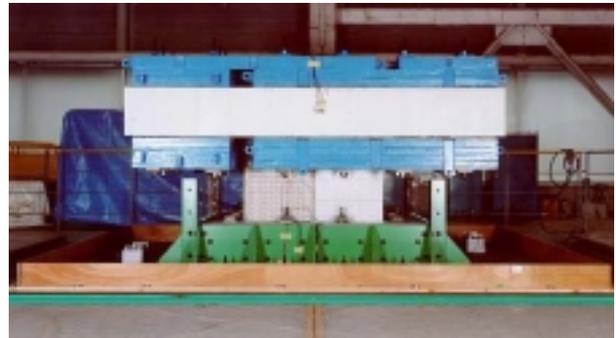
3.1.1 RC試験体 振動台実験の状況をPhoto 1に、またRC試験体の最大応答値一覧と各加振後における目視観察によるRC試験体及びタイル張り仕上げの状態をTable 5に示す。

Photo 1 振動台実験の状況
Appearance of Shaking Table Test

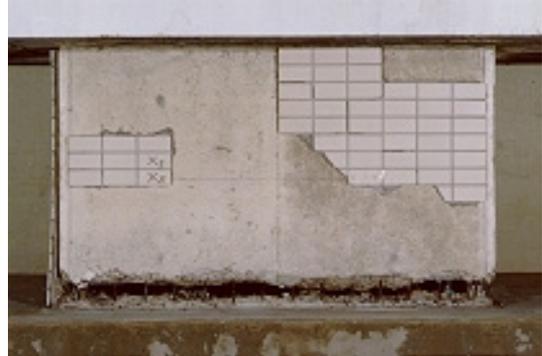
剥落し、2600(2)gal入力時に下方部が剥落した。剥落しなかった部分も多くは剥離しており、ひび割れも多数生じた。Photo 2にRC試験体破壊後の状態を示す。

Photo 2 破壊後の在来工法によるタイル張り Appearance of Tiling Utilizing the Standard Method

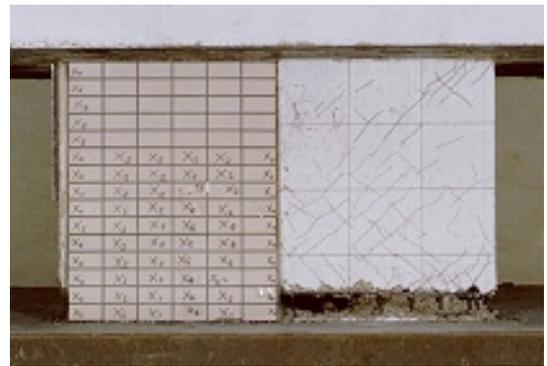
300 ~ 1300gal入力終了後までは目視観察および打診による変化は認められなかった。1500 ~ 2400gal入力終了後、徐々に剥離の拡大が確認された。この時点で下地モルタルとコンクリート壁との間には極く僅かな間隙が目視確認されており、タイル張り仕上げ層はアンカーピンのみでコンクリート壁と接合されていた。最終的には2600(2)gal入力時も剥落はなく、目地部に若干のひび割れを生じたものの、タイル張り仕上げ層は一体となってアンカーピンによりコンクリート壁と接合されていた。

Photo 3にRC試験体破壊後の状態を示す。

Photo 3 破壊後のインターネット工法によるタイル張り Appearance of Tiling Utilizing a Fabric and Anchor Pins

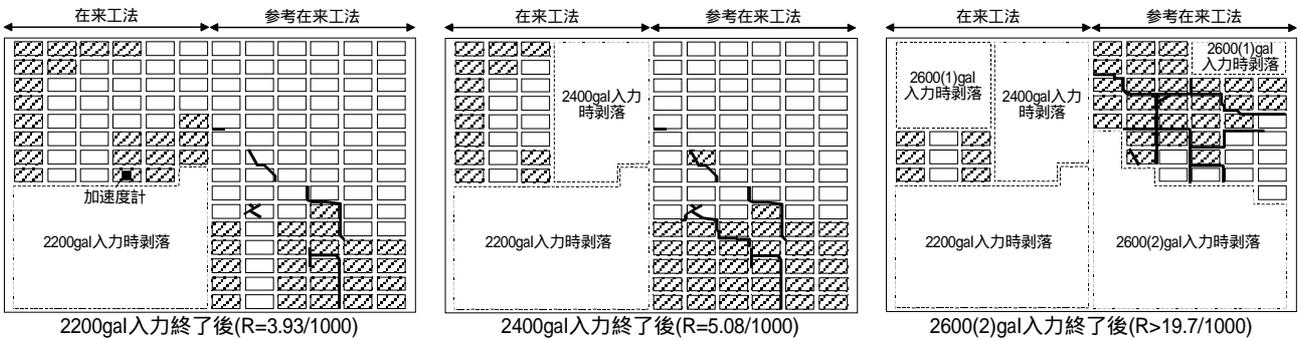
在来工法および参考在来工法における2200gal, 2400gal, 2600(2)gal入力終了後の剥落, 剥離およびひび割れ状態をFig. 3に示す。

在来工法では、300～1300gal入力終了後までは目視観察および打診による変化は認められなかった。1500gal入力終了後、下方左端部で剥離が若干発生・拡大し、2000gal入力後、初めて目地部にひび割れを目視確認した。2200gal入力時に初めて下方部の剥落が生じた。2400galおよび2600(1)gal入力時にはさらに剥落が進行した。いずれもコンクリートと下地モルタルとの界面剥離である。

参考在来工法では、1500gal入力終了後に下方右端部の剥離を確認した。2000gal入力終了後、先の剥離が拡大するとともに、一部にひび割れを確認した。2200galおよび2400gal入力終了後、それぞれさらに剥離およびひび割れの拡大が確認された。2600(1)gal入力時に上方部が一部

Fig. 3 在来工法および参考在来工法の剥落、剥離およびひび割れ状態 (▨ 剥離部分)
Appearance of Tiling Utilizing the Standard Method after Each Vibration Test

例えば在来工法では、2200gal入力終了後に、Fig. 3に示す様に加速度計を取付けたタイル部の剥離が打診により確認され、さらにこの時、近傍のタイルも剥落した。しかしながらこの時点では、タイルとRC試験体の加速度波形の応答スペクトルに差異はなく、この様な状態においてもタイル張り仕上げはコンクリート壁と一体となって挙動していたと言える。またインターネット工法では、2400gal入力から得た加速度応答スペクトルを示すFig. 10において、タイル張り仕上げ全体が完全にコンクリート壁から界面剥離し、アンカーピンのみでコンクリート壁と接合した状態にあったが、両者の応答には差異はなかった。したがってタイル張り仕上げはコンクリ

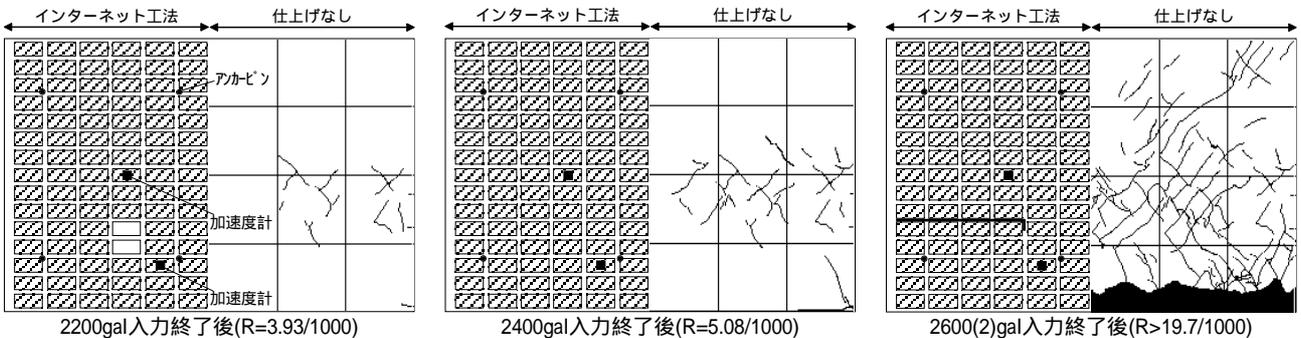
Fig. 4に2200gal, 2400gal, 2600(2)gal入力終了後の剥落, 剥離およびひび割れ状態をそれぞれ示す。

Fig. 4 インターネット工法の剥離およびひび割れ状態とコンクリート壁のひび割れ状態 (▨ 剥離部分)
Appearance of Tiling Utilizing a Fabric and Anchor Pins after Each Vibration Test

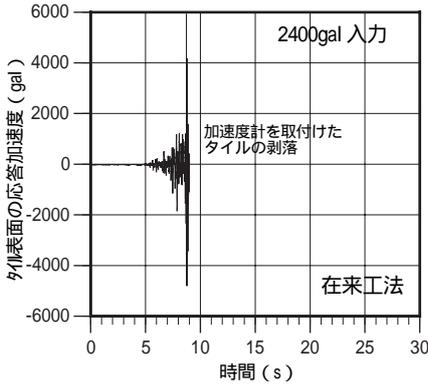
3.3.1 非剥落時 代表例としてFig. 5およびFig. 6に、2400gal入力時の在来工法におけるタイル表面(中央部)の応答加速度およびそのコンクリート壁裏面側で測定したRC試験体の応答加速度の時刻歴波形を示す。またFig. 7に、それらの加速度応答スペクトルを示す。同様にFig. 8~Fig. 10に、インターネット工法におけるそれらを示す。

3.3.2 剥落時 Fig. 5において、在来工法の加速度振幅が約9秒後に急激に増大している。これは加速度計を取付けたタイルが剥落したためである。したがってFig. 7に示す様に、タイルとRC試験体の加速度波形の応答スペクトルには明らかに差異が認められる。

Fig. 5 タイル表面の時刻歴波形
Wave Profile of Tiling

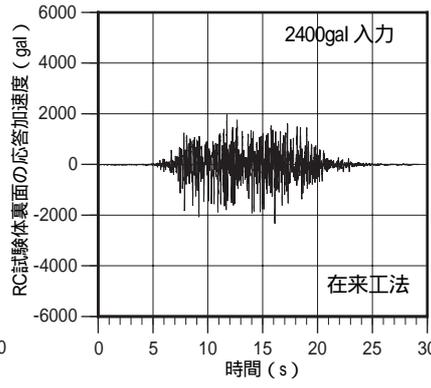
Fig. 6 RC試験体裏面の時刻歴波形
Wave Profile of RC Wall

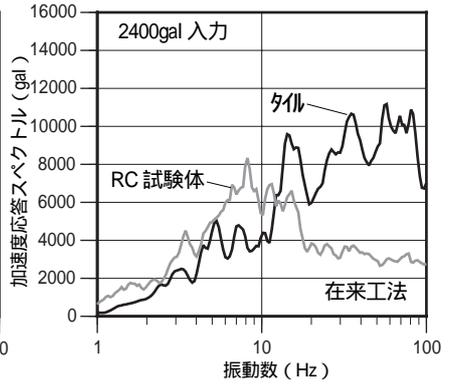
Fig. 7 加速度応答スペクトル
Accerlation Response Spectrum

全ての応答加速度の測定結果(壁中央部およびアンカーピン近傍部を含む)から、タイル表面とそのコンクリート壁裏面側の加速度応答スペクトルは、加速度を取付けたタイルが剥落しない限り、ほぼ一致していることがわかった。

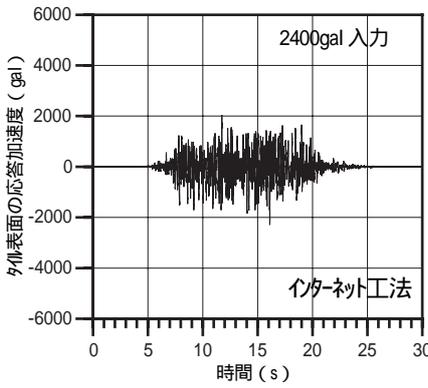
Fig. 8 タイル表面の時刻歴波形
Wave Profile of Tiling

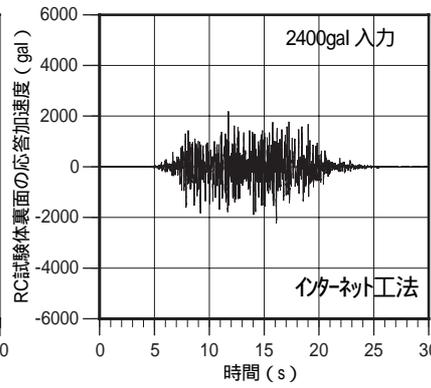
Fig. 9 RC試験体裏面の時刻歴波形
Wave Profile of RC Wall

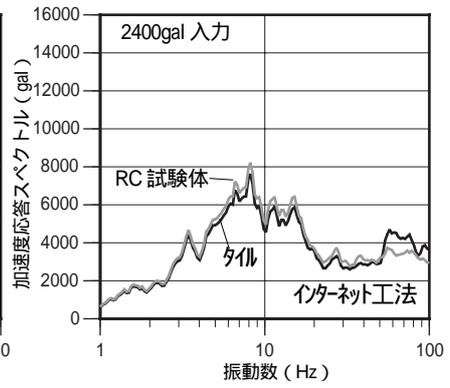
Fig. 10 加速度応答スペクトル
Accerlation Response Spectrum

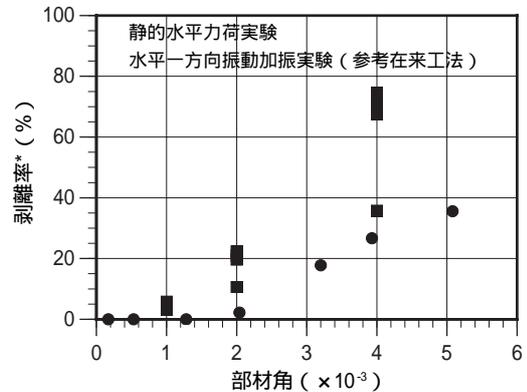
部材角と剥離率* の関係について、静的水平力載荷実験による前報⁵⁾の在来工法と、本報で検討した付着劣化がない参考在来工法の比較をFig. 11に示す。なお静的水平力載荷実験では、RC造耐震壁を同一部材角で正負交番で2回づつ加力したため、同一部材角に対し、剥離率* は4点づつプロットした。

静的水平力載荷実験での各部材角における剥離率* と比較し、水平一方向振動加振実験での剥離率* はいずれも小さかった。また静的水平力載荷実験では、部材角1/1000で既に剥離が発生したのに対し、水平一方向振動加振実験では部材角約2/1000で初めて剥離が発生した。これらの理由として、前者では部材角の増大とともに、耐震壁全域でせん断ひび割れを順次生じ、最終的には破壊モードが側柱を巻き込みながらのせん断破壊であるのに対し、後者では耐震壁の曲げ降伏後に、ウェブ壁脚部におけるせん断すべり破壊であることから、壁体部分の変形・ひび割れ状況の違いによるものと考えられる。

Fig. 11 在来工法における部材角と剥離率*の関係
Rotation Angle vs. Delamination Rate of Tiling
in case of the Standard Methods

いずれの工法とも、ウェブ壁の最大部材角(R)約2/1000以降、剥離率*が増加し始め、その後は部材角の増大とともに剥離率*も増加した(Fig. 11参照)。在来工法では、最大部材角約4/1000以降、剥離率*の大部分を剥落が占め、RC試験体破壊時の剥落率は90%であった。なお参考在来工法では、最大部材角約6/1000で初めて剥落し、この時の剥落率は約7%であったが、破壊時の剥落率は約57%に達した。一方インターネット工法では、剥離率*が100%の状態に至っても、立体繊維材料による面内方向の一体化とアンカーピンによる接合によって仕上げ層の剥落は破壊時においても全く生じず、剥落防止効果が非常に高かった。
