◇技術紹介 Technical Report

# オフィスビル防犯診断システムの開発

## Development of Crime Prevention Evaluation System for Office Building

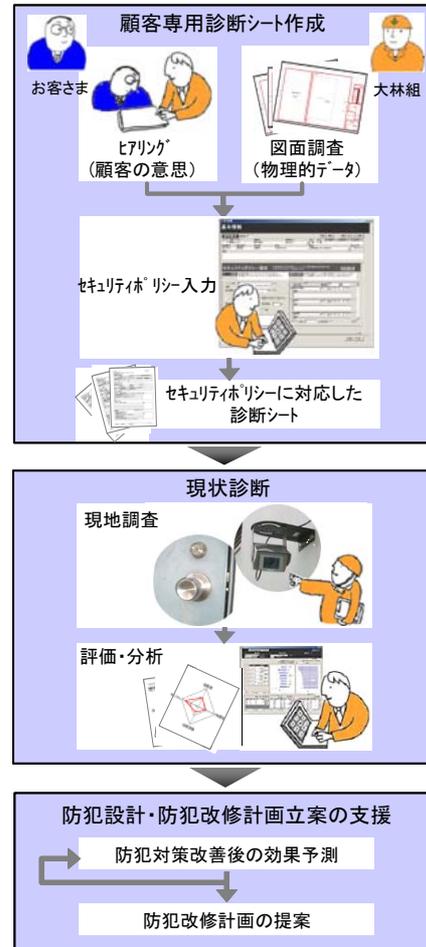
Fig. 1 防犯診断の流れ  
Flow of Crime Prevention Evaluation System

防犯診断のフロー図をFig. 1に示す。本システムでは、まず、顧客専用診断シートを作成するために図面調査とヒアリング調査を行う。図面調査では、防犯区画（以下、ゾーン）とその警戒範囲に属する部位を抽出し、それらを(社)日本防犯設備協会の技術標準SES E7003-1に基づき分類する（Table 1）。ヒアリング調査ではゾーンごとに顧客の考えに基づき要求性能を定め、セキュリティポリシーを決定する。要求性能は、S：非常に高度な防犯対策を必要とする（データセンター相当レベル）、A：やや高度な防犯対策を要求する（銀行等金融機関相当レベル）、B：最低限の防犯対策を必要とする（一般事務所相当レベル）、X：セキュリティ対策を必要としない、の4レベルである。そして、これらの情報をツールに入力すると、100項目の詳細評価項目よりゾーンと要求性能に対応して評価項目（Table 2 参照）が抽出され、顧客専用診断シートが自動作成される。

次に、現地調査により、顧客専用診断シートに記載された評価項目のチェックを行う。そして、現地調査の結果をツールに入力すると、現状の防犯性能がグラフやワーストランキングとして結果表示される。これにより建物の現状の防犯上の問題点が明らかになる。

明らかになった問題点に対して想定改善項目を選択すると、改善後の防犯性能も現状の結果と合わせてグラフ表示される。同時に、防犯性能が向上することによる、利便性、意匠性、消防活動に対する影響（トレードオフ）もレーダーチャートに表示され、これらにより、防犯対策改善後の効果予測が行える。

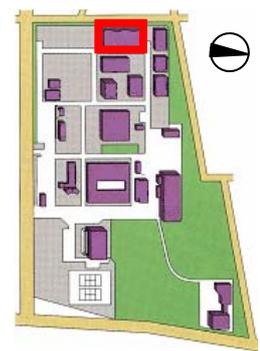
Fig. 2 敷地概要図  
Outline Chart of the Site

建物外観をPhoto 1に、敷地概要図をFig. 2に示す。そして、建物概要を以下に示す。

建物所在地： 東京都R市  
 構造： SRC造  
 階数： 地上4階，地下2階  
 敷地面積： 74,378 m<sup>2</sup>  
 延床面積： 4,000 m<sup>2</sup>  
 竣工年： 1992年

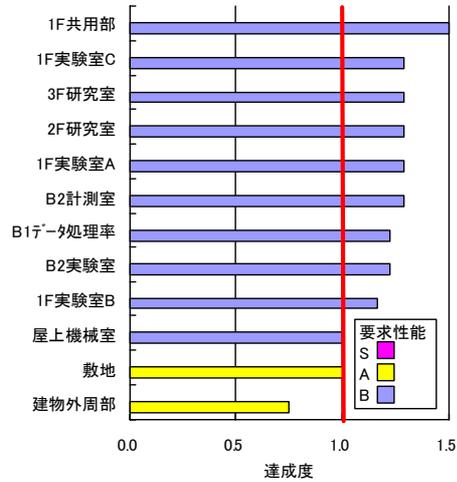
Fig. 4 パターン1による評価結果 (ゾーン比較)  
 Performance Comparison of Zones by Pattern 1

パターン別ゾーン比較グラフを Fig. 4およびFig. 5に、部位ワーストランキングをTable 4に示す。防犯対策に問題があると思われる点を中心に、下記に所見の一部を示す。なお、実際のツールでは、要求性能ごとに評価基準が異なるため要求性能別にグラフおよびワーストランキングが表示されるが、ここでは、便宜上同一グラフおよび表で示す。

(1) 総合評価 両パターンとも、要求性能が高いゾーンほど達成度が低く、同一ゾーンでも要求性能が異なると、評価結果が異なることが見てとれる。パターン1による評価では、要求性能Aの建物外周部が要求性能に達しておらず、最も防犯性能が低い。一方、パターン2では、要求性能Sの1F実験室Aおよび敷地、そして同Aの2F研究室の順に防犯性能が低く、要求性能に達していない。要求性能Bのゾーンは全て要求性能に達している。

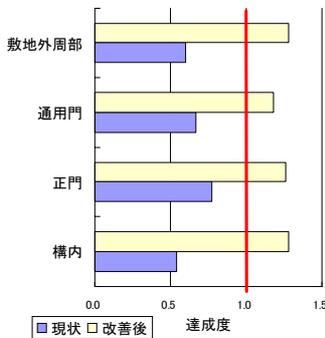
Fig. 6 防犯対策改善後の効果予測 (左) とトレードオフ (右)  
敷地 (要求性能S)  
Security Performance Improvement of Site (Left) and Trade-off (Right)

今回問題のあった点を中心に改善を行った場合の効果予測を行った。想定した防犯対策改善項目をTable 5に示す。それらの改善による効果とトレードオフの一部を示す。(Fig. 6, Fig. 7)
