伝統的木造建築物の維持保全のための木材劣化診断手法の提案

A New Method for Diagnosing Wood Deterioration for Maintenance of Historic Wooden Buildings

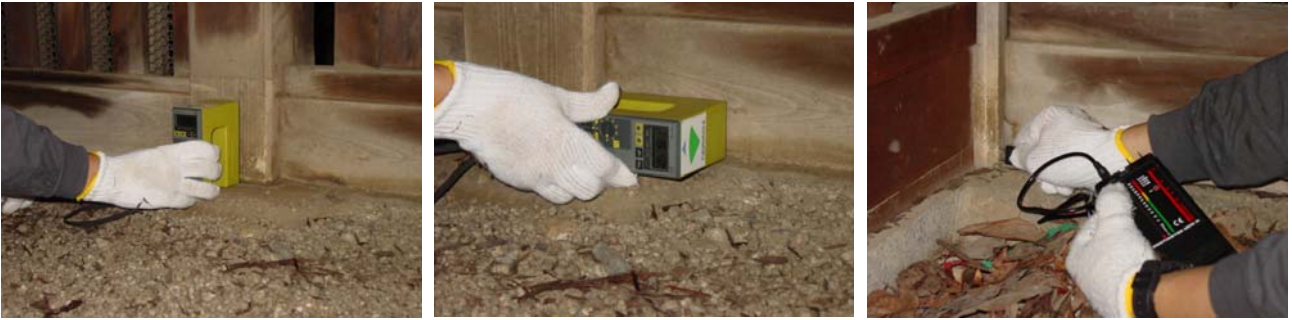
Photo 2 水分計による含水率の測定
Measurement of the Water Content with a Moisture Meter

含水率の測定は、木部表面を傷つけないよう高周波容量式木材水分計を用いる。表面が風化し目痩せを生じた部分、配管や設備等の設置部分、柱脚の見付面が狭い部分、あるいは丸柱等では、高周波容量式での測定が困難であるため、電気抵抗式木材水分計を補助的に用いる。前者ではケット科学研究所製の水分計(測定範囲: 2~150%程度)が適する。後者ではプロティメーター社製の水分計(測定範囲: 6~23%, 目安として24~約100%も可)等があり、フィールド測定に耐えられるよう2本の電極針が本体に強固に取り付けられていることや狭隘部も測定できるようコード検束器が付属している機器を選定する。含水率の測定状況をPhoto 2に示す。

柱部材の含水率測定位置は、土台あるいは基礎石にできるだけ近い柱脚見付面とする。初期腐朽を判断する目安は、含水率の値で20%と設定する。

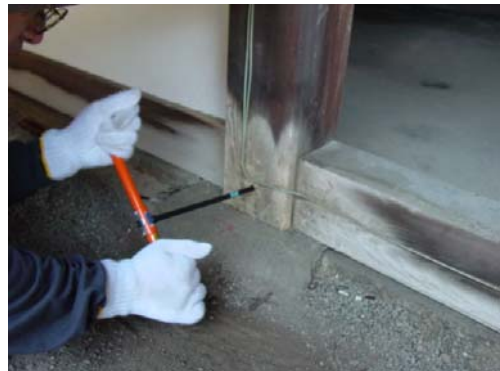
Photo 3 成長錐による小コア採取
Sampling a Small Wood Core with a Increment Borer

3.1.3 成長錐による小コア材の採取 先端にネジを持つ中空管を木材中に所定の長さ(材種により異なるが最大8cm程度)までネジ込み、中空中の円筒状木材片を取り出して、これを試料とし腐朽の程度を知るもので、この器具を成長錐という。立木の樹齢等を調べることからこの名称がついている。部材を傷つけるため非破壊調査ではない。また柔らかい木材部分ではコアは圧縮されてしまうので、得られたコアと実際の部材内の適正な位置関係を得ることは困難である。

建物調査では、目視観察や含水率の測定結果から選定したいいくつかの柱脚部等で小コア材の採取を行い、内部状態を目視観察で確認する。採取後ただちに電気抵抗式木材水分計を用いて採取コア材の含水率も測定する。成長錐は、ビット長200~250mm程度、外径10mm程度の三条溝式あるいは二条溝式を使用する。三条溝式は針葉樹用(軟材)であるが、二条溝式は広葉樹用(硬材)にも適用できる。フィンランドのスイン社製あるいはスウェーデンのハグロフ社製が良く知られている。

採取後のコア穴は、埋木による補修を行う。Photo 3に成長錐による小コア材の採取状況を、Photo 4に採取した小コア材を示す。

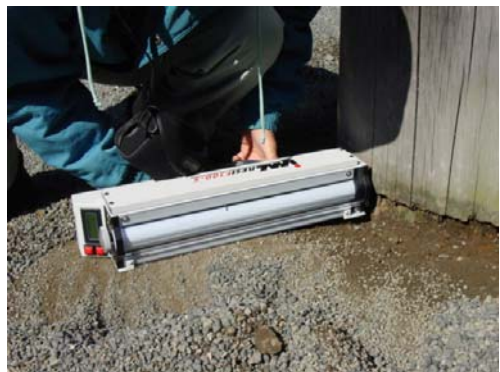
3.1.4 レジストグラフによる貫入抵抗の測定 レジストグラフは、一定速度で貫入針(長さ300mm, 軸径1.5mm, 先端部3mm)を木材内に挿入させ、その抵抗値を測定することにより木材内部の腐朽、空洞、割れ、年輪などの状態を調べる器具である。非破壊検査ではないが貫入針が

Photo 5 レジストグラフによる測定
Measurement of the Drilling Resistance with a Resistograph

Photo 6 レジストグラフの先端部
a Drilling Needle of a Resistograph

細いため穿孔痕が非常に小さく、木材の損傷を最小限に留めることができる。外観からは確認できない木材の内部に存在する腐朽や空洞等の異常部の位置（表面からの深さ）を定量的に確認できることが最大の特徴である。ドイツで開発され⁶⁾、国内では街路樹等に対する倒木危険度診断などの分野で使用されている。建築分野での適用例は知られていない。

調査の様子をPhoto 5およびPhoto 6に示す。建物調査では樹木診断の事例を参考とする。例えば大断面の丸柱の場合、任意の断面において、部材表面から半径方向に穿孔する。穿孔数は4～8箇所が適当である。測定結果としては、貫入深さと貫入抵抗の関係が波形で表され、抵抗が無い部分を異常部分と判断する。測定した総線分長に対する総異常部線分長の割合を異常部線分比率とし、木材の任意断面における腐朽程度の指標とする。

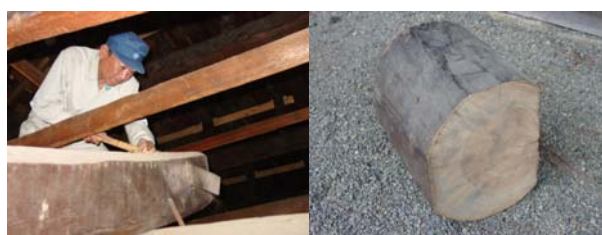
Photo 7 小屋裏での部材採取
Cutting a Part of Wood Member in Attic Space

3.2.1 木材の採取場所 ほとんどの場合、強度試験に供する木材の採取場所は小屋裏に限られる (Photo 7)。枯木あるいは横架材端部の構造上支障のない部分を切断する。可能な限り大きい寸法が好ましいが、実際には圧縮・せん断試験体の加工が可能な部材寸法が限度で、曲げ試験体の加工がきるほどの部材確保は難しい。また和小屋であれば採取できる部分も多いが、洋小屋に耐震改修されている場合は、採取場所も非常に限られる。

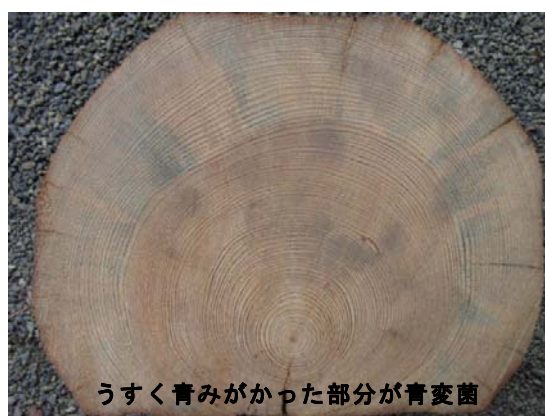
Photo 9 マツ材木口面の青変菌
Blue-Stain Fungi of a Pine

c) 青変菌に侵されている(Photo 9)

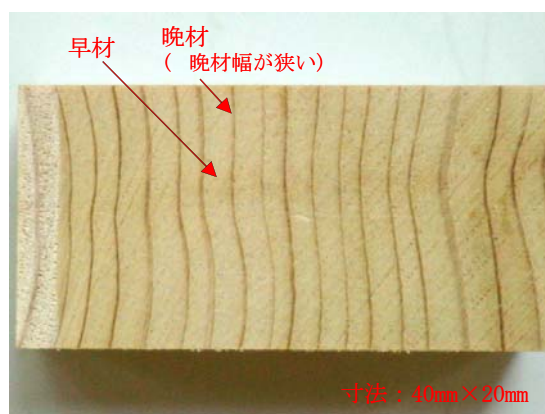
Photo10 ヒノキ材の木口面
End Grain of a Japanese Cypress

a) 晩材幅が狭い(Photo 10)。

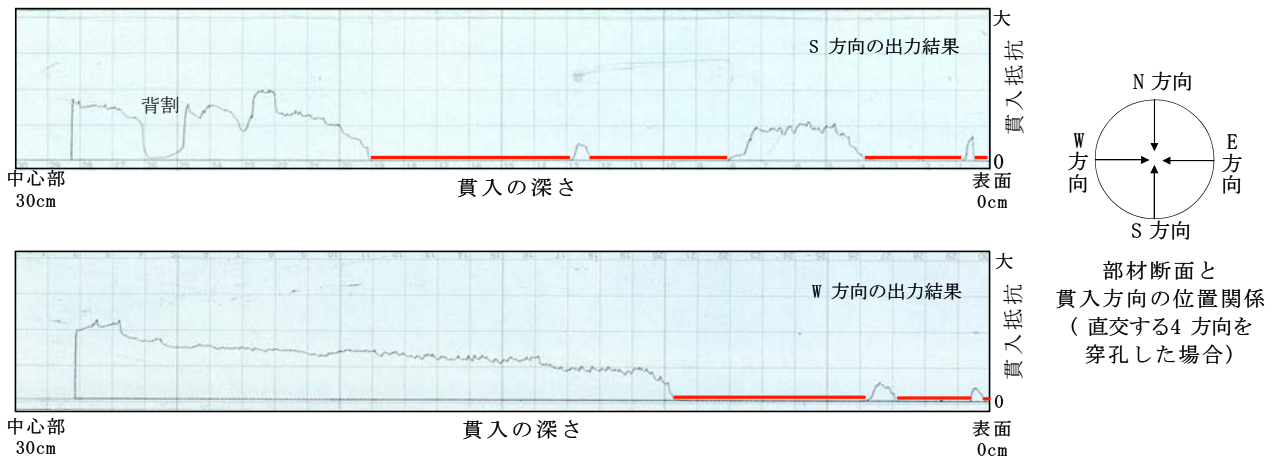
Fig. 4 レジストグラフによる出力結果の例
Example of Output Result by a Resistograph

Fig. 4にレジストグラフの出力結果の例を示す。横軸が貫入の深さ(右側が部材表面)を表し、縦軸が貫入抵抗の程度を示している。また波形の細かな各ピークは晩材を表す。グラフの波形から貫入抵抗が得られない部分を異常部と判断し、図中に赤い線分で示している。測定断面ごとに、3.1.4で述べた方法により異常部線分比率を算出した。

4.1.3 レジストグラフによる調査 築年数40年以上を経た木造大鳥居丸柱(直径:420~520mm程度,ヒノキ材)の腐朽程度に関する調査・診断事例について紹介する。調査は、左右の柱脚部,柱貫下部,柱頭,および笠木部で行った。
