# 底面灌水システムによる土壌水分管理と熱環境改善効果

杉本 英夫 赤川 宏幸

## Soil Moisture Control with the Underground Irrigation System

### and the Effects of Rooftop Greening in the Improvements of Thermal Environments

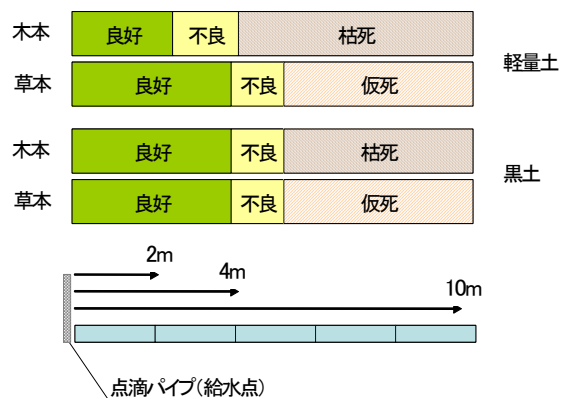
Fig. 3 週3回灌水時の生育状態（2004年7月）  
States of Plants in case of Three-Time Water-Supply a Week

の範囲は枯れなかった。タマスダレは給水点から4m以上の範囲で、7月中旬から葉が黄褐色に変化した。9月上旬から葉が緑色に戻り、枯れなかった (Fig.3 参照)。

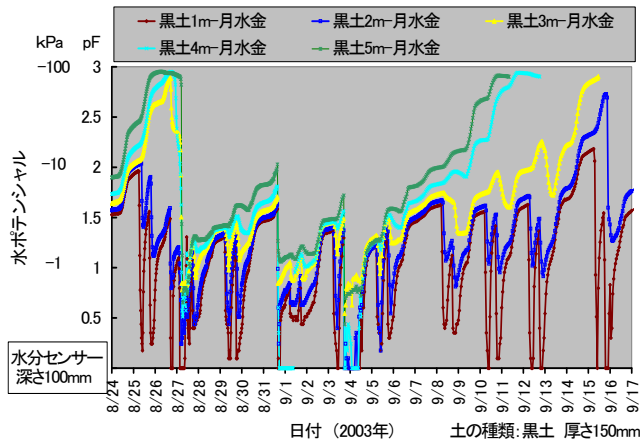
Fig. 4 黒土の水ポテンシャル (2003年8/24~9/17)  
Water Potential of the Natural Soil

(1) テンシオメーター方式による土壌水分 Fig.4に黒土の結果、Fig.5に軽量土の結果を示す。定期的に水ポテンシャルが上下しているのは、灌水や降水があると水ポテンシャルが高くなり、それが無い時は水ポテンシャルが低くなるためである。

給水点から2m地点の範囲では、-30kPa (pF2.5) 以上で、植物にとって良い水分状態である。水ポテンシャルが、9月上旬~中旬に-50kPa (pF2.7) 以下を示した。黒土は、給水点から4m以上離れた地点、軽量土は、3m以上離れた地点である。これは、9月1~14日の2週間、降水が無く、高気温の状態になったためである。この状態が長期間続くと、土が乾燥した状態になるので、植物は水を吸えなくなり、やがて枯れる。しかし、9月15~16日の降水の影響で、水ポテンシャルが下がり、適切な水分状態に戻った。

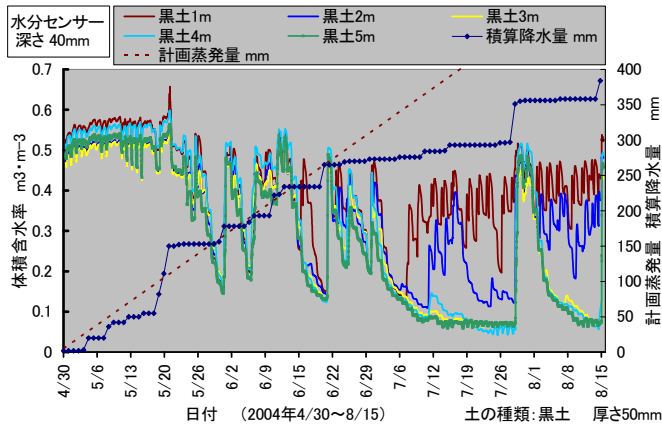
Fig. 8 黒土の体積含水率と積算降水量・計画蒸発量  
Water Content of the Natural Soil,  
Cumulative Precipitation & Planned Evaporation

(1) TDR方式による土壌水分 Fig.8に黒土の結果、Fig.9に軽量土の結果を示す。データは毎時の記録である。Fig.10には、各図に対応する期間の気温と日降水量を示す。①7月上旬までの期間、給水点から5m地点の体積含水率は、他と同レベルで推移している。これは、蒸発量に相当する水分が、給水点からの距離5mまで達していると考えられる。黒土は $0.2\text{ m}^3\cdot\text{m}^{-3}$ 以下、軽量土は $0.1\text{ m}^3\cdot\text{m}^{-3}$ 以下になる時もあるが、1~2日で水分率が回復しているため、適切な水管理の状態である。②7月下旬までの期間、給水点から3m地点の水分率は、植物の生育に適さない状態になり、1週間以上継続した。この間、給水点から6m以上離れた地点の植物の生育状態が悪くなり、葉が黄褐色に変わった。しかし、給水点から5m以内の植物は、緑色の葉を維持した。体積含水率は、給水点から5m地点でも僅かに変化していることから、植物が死なない程度の水が供給されていると推測された。③8月中旬までの期間、7月30日の降水時に水分率を回復したが、その後は給水点から3m地点より離れると適切な水分を維持できず、水管理が悪い状態であった。

(3) 必要な灌水量の推定 Fig.8とFig.9に示した計画蒸発量は、蒸発量に相当する量が灌水に必要と考え、日蒸発量を5mmと仮定して求めた。6月下旬までは、積算降水量と計画蒸発量は、良く一致している。しかし、7月上旬から下旬にかけて大きく外れ、7月27日で $-153\text{ mm}$ 、8月13日で $-172\text{ mm}$ の差が生じた。これは、灌水量が大幅に不足している状態で、日割りでは約5mm/日に相当すると考える。

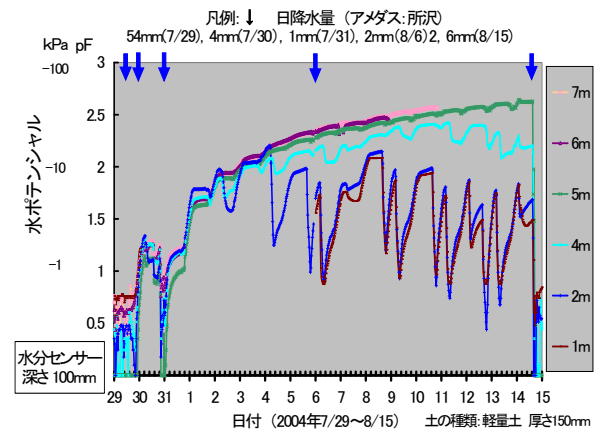
Fig. 11 軽量土の水ポテンシャル  
Water Potential of the Artificial Soil

(2) テンシオメーター方式による土壌水分 Fig.11に軽量土の結果を示す。給水点から6m地点および7m地点の水ポテンシャルは、8月9日に $-30\text{ kPa}$  (pF2.5)以下を示した。センサーの水が抜けるほど乾燥が激しく、測定不能になった。しかし、給水点から5m地点では、 $-40\text{ kPa}$  (pF2.6)の状態が1週間続いたが、8月15日に雨が降った時、水ポテンシャル低下の反応があるため、センサーは機能していた。センサーの水が抜けないのは、センサー周囲の土に水があることを意味している。そこで、給水点から3m地点~5m地点の範囲は、土の水ポテンシャルを回復するだけの水は供給されないが、植物が生育できる水ポテンシャルを維持する最小限度の水は、給水点から届けられていると考える。

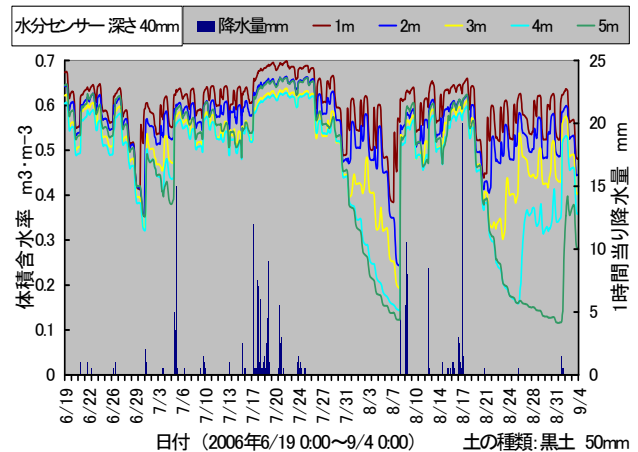
Fig. 12 黒土の体積含水率と時間降水量 (清瀬)  
Water Content of the Natural Soil and Hourly Precipitation

(1) TDR方式による土壌水分 Fig.12に結果を示す。灌水期間中、7月上旬に降水が少ない時に給水点から4m地点で体積含水率 $0.3\text{ m}^3\cdot\text{m}^{-3}$ を示したが、適切に管理されていた。体積含水率 $0.2\text{ m}^3\cdot\text{m}^{-3}$ 以下を示したのは、①8月上旬と②8月下旬で、給水点から5m地点である。これより、毎日灌水することで、給水点から3m範囲は適切な水分状態に維持できることが分かった。

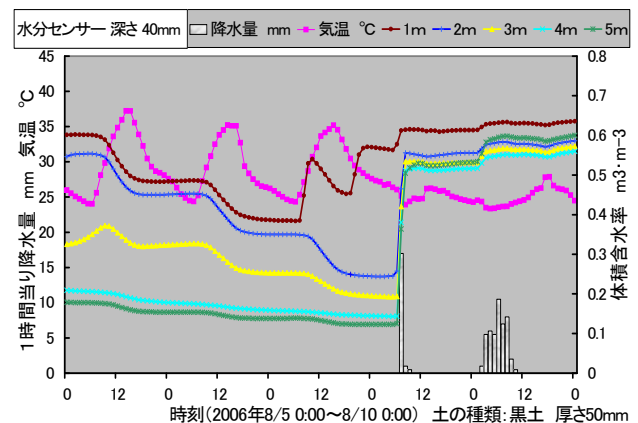
Fig. 13 8月上旬の黒土の体積含水率と降水量  
Water Content of the Natural Soil, Air Temperature,  
and Precipitation in the early August

Fig.13に①8月上旬の結果を示す。8月5日から8月7日まで最高気温 $35^\circ\text{C}$ 以上の高気温状態が続いた。この期間、給水点から3m地点で体積含水率 $0.2\text{ m}^3\cdot\text{m}^{-3}$ 以下、2m地点でも急速に水分率が減少した。降水があった8月8日以後は、適切な水分状態を維持したため、灌水システムに異常は無い。これより、最高気温 $35^\circ\text{C}$ 以上の日が連続する条件では、灌水タイマーの設定を変えるなどの対策が必要であること

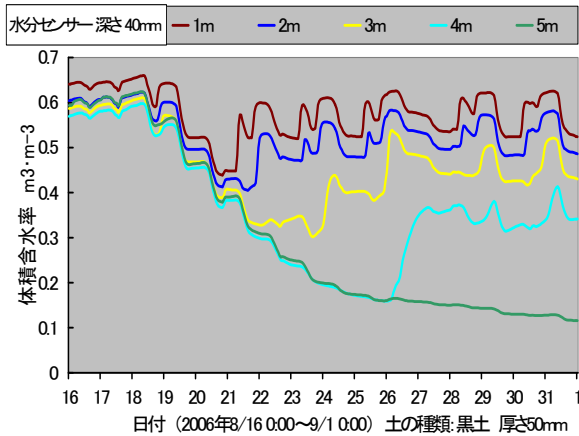
Fig. 14 8月下旬の黒土の体積含水率  
Water Content of the Natural Soil  
in the latter half of August

Fig. 14に②8月下旬の結果, Fig. 15に8月下旬の降水量と気温を示す。8月下旬には, 最高気温30°Cを下回るようになった。その条件では, 給水点から4m地点で体積含水率を回復し, 適切な水分状態になった。さらに, 低気温時の10月には, 給水点から5m地点でも体積含水率を回復する傾向が見られた (Fig. 16参照)。これより, 低気温時のように蒸発量が減る状態になれば, 給水点から5m地点まで適切な水分状態に保つことが可能になると推察される。

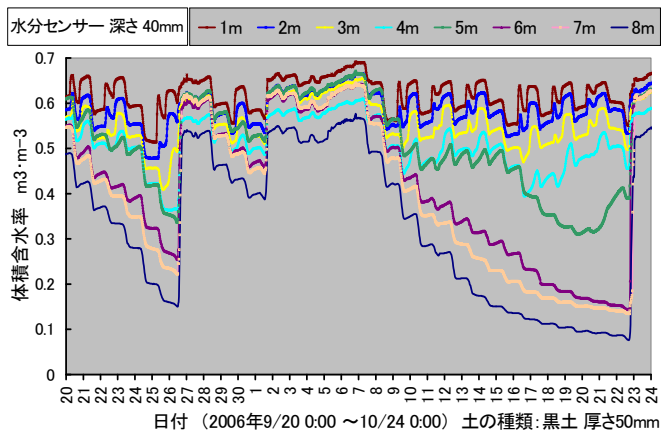
Fig. 16 低気温時の黒土の体積含水率  
Water Content of the Natural Soil in the early Autumn

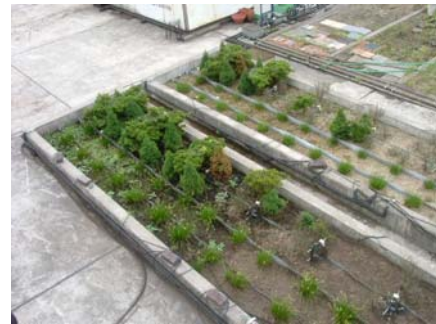
Photo 2 熱画像撮影時の緑地  
The Rooftop Plants at the time of Thermal Image Observation

(2) 熱画像による土壌水分の検証 熱画像は, NEC三栄製のサーモグラフィ (型番: TH9100MV) を使用した。撮影は, 2006年8月30日9時に行った。Photo2に撮影時の緑地, Photo3に熱画像, Fig. 17に土壌水分を示す。

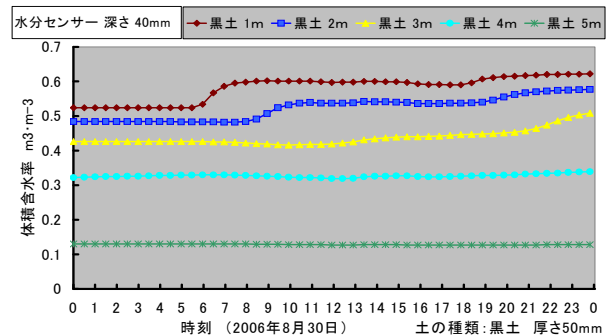
Fig. 17 熱画像撮影日の土壌水分  
Hourly Soil Moisture on the day  
of the Thermal Image Observations

給水点から5m地点では, 表面温度35°C以上を示すが, 4m地点は30°C程度, 3m地点では28°Cを示し, それぞれ気温以下の状態であった。この時の土壌水分は, 給水点から5m地点で体積含水率0.2 m³·m⁻³以下を示し, 乾燥した状態であった。4m地点では0.3 m³·m⁻³, 3m地点で0.4 m³·m⁻³を示し, 植物の生育に適切な水分状態であった。これより, 熱画像を使い地表面温度を測れば, 土の厚さが薄い緑化基盤での水管理が適切であることを評価できることが分かった。

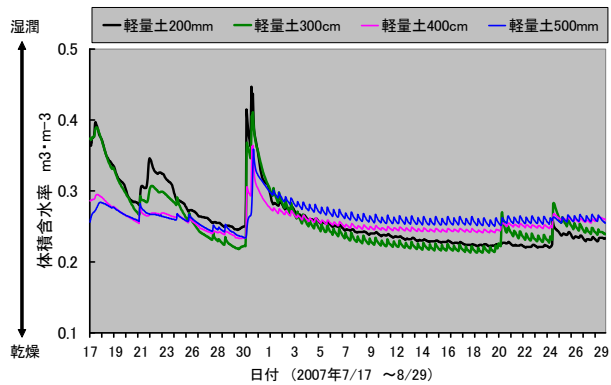
Fig. 18 体積含水率の時間変化 (都心ビル)  
Water Content of the Rooftop Green Bed  
in the Central Tokyo

Fig. 18に体積含水率, Fig. 19に降水量と気温, Fig. 20

に土中温度, 緑地内の気温と相対湿度を示す。7月は月末まで定期的に降水があり, 土壌水分は適切な状態である。7月29日~31日は, 大雨の影響で, 土が飽和状態になった。8月1日~22日まで, 2週間以上降水がほとんど無く, 高気温の状態に置かれた。この期間中, 深さ200mmと300mmの条件では, 徐々に体積含水率が減少したが, 0.2 m<sup>3</sup>·m<sup>-3</sup>以下を示すことはなかった。水ポテンシャルは-20~-30 kPaで, 植物が水を吸える状態であった。なお, 体積含水率が小刻みに変動しているのは, タイマー制御で給水を行っている影響と考えられる。

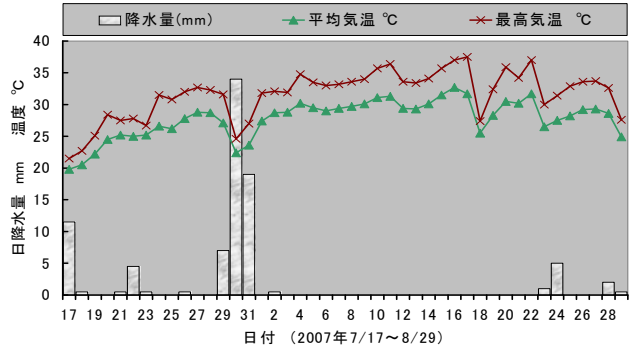
Fig. 19 降水量と気温 (アメダス東京)  
Daily Maximum, Mean Temperatures,  
and Precipitation (AMeDAS Tokyo)

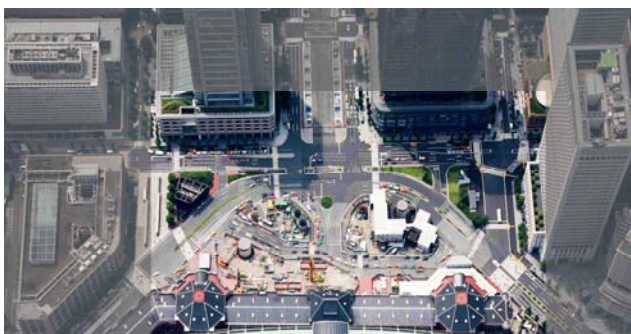
Photo 5 熱画像の撮影範囲 (約300×約200m)  
The area of the Thermal Image Observations

熱画像の撮影は, 丸の内ビルディングに隣接する三菱ビルの屋上15階から行った。Photo 5に熱画像の撮影範囲, Photo 6に熱画像撮影時の屋上緑地とその周辺, Photo 7に熱画像, Fig. 21に屋上の緑地とスラブの表面温度を示す。

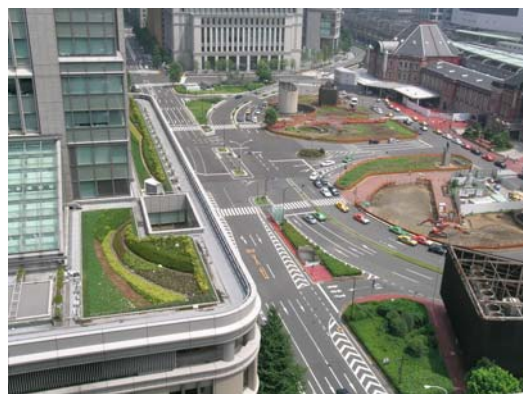
Photo 6 熱画像撮影時の屋上緑地と東京駅丸の内口周辺  
The Rooftop Green and Tokyo Station
