# 実大免震建物の擁壁衝突実験

## Experiments of Collision to Retaining Wall with Real-Scale Base-Isolated Building

Goro Miwada Takeshi Sano  
Hideo Katsumata

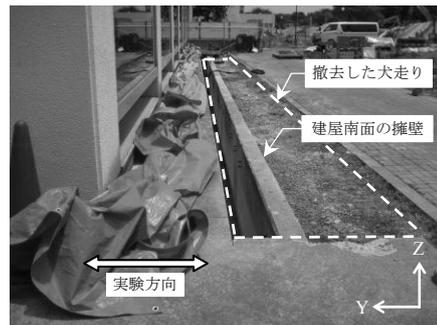
Photo 2 衝突対象とした南面擁壁  
Retaining Wall for Collision with the Base-Isolated Building

**2.1.3 擁壁** 上部建屋を衝突させる擁壁は、免震建物の南面に位置する擁壁である (以下、南面擁壁)。擁壁は厚さ 200mm、高さ 1,200mm の RC 造である。擁壁の配筋は縦筋、横筋共に D10、D13@150mm のダブル配筋である。擁壁および基礎の断面図を Fig. 3 に示す。上部建屋が擁壁に衝突すると、擁壁に押されて背後地盤 (埋戻し土) も動くため、本報では両者を併せて擁壁部と称する。

**2.1.1 上部建屋** 上部建屋は地上 5 階、延床面積 1,600m<sup>2</sup>、質量約 2,600t の RC 造である。上部建屋の軸組図を Fig. 1 に示す。免震建物の設計クリアランスは 375mm であるが、上部建屋の擁壁および緩衝材付き擁壁への衝突実験時には、衝突対象の擁壁面に部材を設置し、上部建屋とのクリアランスを 20mm~30mm 程度とした。また、実験前に上部建屋南側の犬走りの大部分を撤去した (Photo 2 参照)。上部建屋内の什器を概ね搬出した上で、実験時の挙動観察のためオフィス家具一式を免震建物 4F に設置した。設置した家具を Photo 3 に示す。

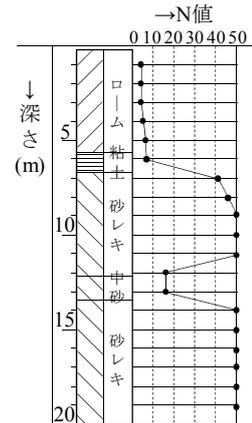
Fig. 4 建築地盤の土質柱状図  
Borehole Data of the Building Site

2.1.4 建築地盤 免震建物の建築地盤の土質柱状図を Fig. 4 に示す。地層構造は GL-7.0m までが関東ローム層で、N 値は 10 以下、せん断波速度  $V_s=143\text{m/s}$  である。GL-7m 以深には武蔵野れき層があり、N 値は 50 以上、 $V_s=466\text{m/s}$  である。杭は PHC 杭で GL-7m のれき層で支持している。

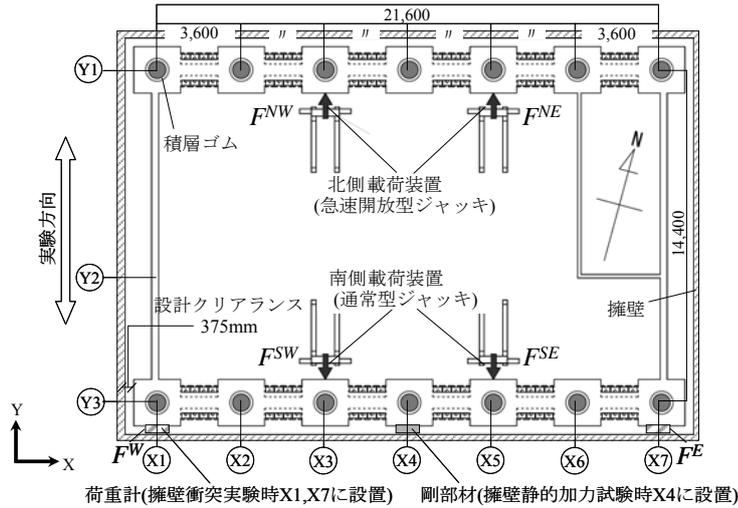
Fig. 5 免震層の荷重計および载荷装置の設置位置 (単位:mm)  
Arrangement Plan of Load Cells and Loading Devices in B1F as Isolation Layer (Unit: mm)

ジャッキ)に取り付けた荷重計で計測した。荷重計の設置位置を Fig. 5 に示す。東側, 西側に設置した通常型ジャッキの荷重をそれぞれ  $F^{SE}$ ,  $F^{SW}$  と称する。同様に東側, 西側に設置した急速開放型ジャッキの荷重をそれぞれ  $F^{NE}$ ,  $F^{NW}$  と称する。

擁壁衝突実験では, 上部建屋と擁壁部との衝突荷重を計測するため, 南面擁壁の衝突位置 2 箇所 (X1 通りおよび X7 通り) にそれぞれ荷重計 3 台を設置した。荷重計 3 台の合計値をそれぞれ  $F^W$  (X1 通り),  $F^E$  (X7 通り) と称する。

**2.4.1 免震層静的加力実験** Fig. 5 に示す北側载荷装置を用いて上部建屋に 100mm の強制変位を与え, 免震層の水平剛性を確認した。

**2.4.3 擁壁部静的加力実験** 擁壁部静的加力実験では, 南面擁壁の X4 位置 (Fig. 5 参照) にクリアランスを縮小するための剛部材 (鉄骨梁および鉄板) を挿入し, 免震層上部建屋を介して南側载荷装置で擁壁部を加力し擁壁部の復元力特性を確認した。加力実験は南側载荷装

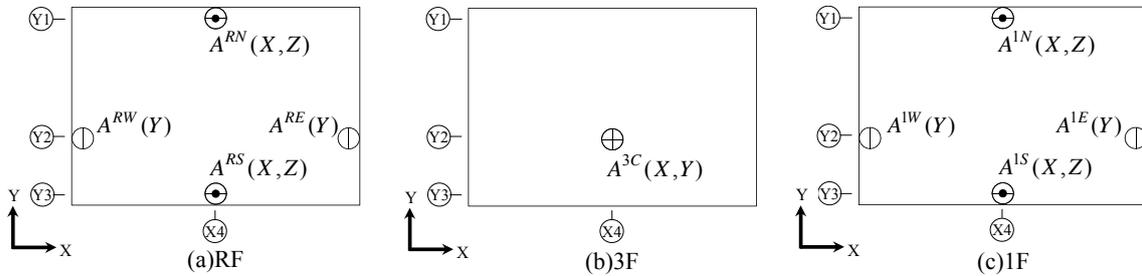
Fig. 7 上部建屋各階における加速度計の設置位置  
Arrangement Plan of Accelerometers in Superstructure

- ⊖: 加速度測定点(Y 方向)
- ⊕: 加速度測定点(X 方向)
- ⊙: 加速度測定点(Z 方向)

**2.3.3 加速度** 上部建屋に設置した加速度計の位置を Fig. 7 に示す。RF および 1F の西側と東側に Y 方向の加速度計を, 北側と南側にそれぞれ X 方向, Z 方向の加速度計を設置した (Fig. 7(a), (c))。また, 3F 床に X, Y 方向の加速度計を設置した (Fig. 7(b))。加速度記号は A で表わし, 各測定点の設置階および平面位置を加速度記号の右肩に, 測定方向を加速度記号右隣の括弧内に

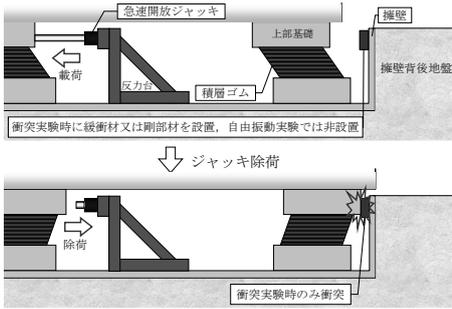
Fig. 8 免震建物の振動実験の概要図  
Schematic Illustrations of Vibration Tests using Base-Isolated Building

衝突実験の概要図を Fig. 8 に示す。また、載荷装置および荷重計の設置状況を Photo 4 に示す。免震建物の設計クリアランスは 375mm であるが、擁壁衝突実験では使用するジャッキのストローク範囲内で、可能な限り衝突時の速度を大きくするため、擁壁に剛部材を設置し、クリアランスを 20mm~30mm 程度とした。

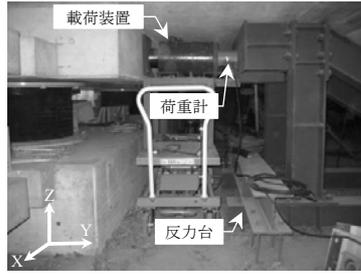
Photo 4 載荷装置および荷重計  
A Loading Device and a Load Cell

擁壁衝突実験では、南面擁壁の 2 箇所 (X1 通り, X7 通り) に設置した剛部材 (鉄骨梁) に荷重計を取付け、この剛部材と荷重計を介して、上部建屋の基礎を擁壁に衝突させた。擁壁衝突実験の状況を Photo 5 に示す。

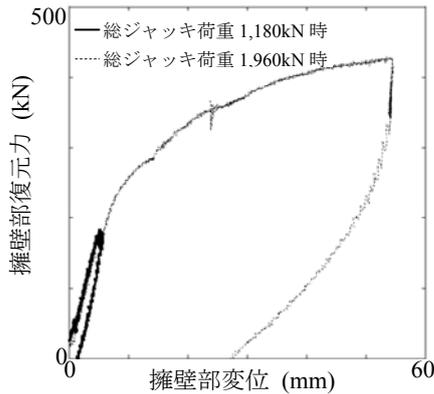
Fig. 9 擁壁部の復元力特性  
Restoring Force Characteristics of the Retaining Wall and the Soil Behind

3.1.3 擁壁部静的加力実験 擁壁部の復元力特性を Fig. 9 に示す。静的加力実験の各荷重ケースの値は免震層の復元力を含めた値である。擁壁部の復元力  $F^C$  および南面擁壁 X4 位置での変位  $D_{FB}^{X4}(Y)$  を式(1)、式(2)より求めている。

ースの最大荷重点における割線剛性で評価したところ 36.4kN/mm であった。擁壁部の復元力 - 変位関係は、復元力 250kN 程度までは線形であるが、250kN 以上では剛性が低下する弾塑性性状を示す。なお  $C_m$  は、上部建屋が擁壁と接触した際の X4 通りでの免震層層間変位量とし、荷重  $F^{SE} + F^{SW}$  と  $D_{FB}^{X4}(Y)$  の荷重 - 変位関係から 62mm とした。

また、擁壁部静的加力実験後には、擁壁部脚部のひび割れおよび擁壁 - 背後地盤間に間隙の発生を確認した。

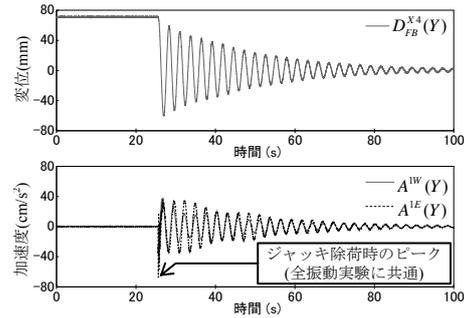
Fig. 10 自由振動実験での変位波形および  
加速度波形 (初期変位 70mm)  
Time Histories of Displacement and Acceleration on Free Vibration Tests (Initial Displacement: 70mm)

**3.1.4 自由振動実験** 自由振動実験における  $D_{FB}^{X4}(Y)$  の時刻歴変位波形および、 $A^{1W}(Y)$  と  $A^{1E}(Y)$  の時刻歴加速度波形を Fig. 10 に示す。ジャッキ除荷後～約 50 秒では、 $A^{1W}(Y)$  と  $A^{1E}(Y)$  の加速度振幅差がやや大きく、上部建屋にねじれ振動が発生していることが分かる。 $D_{FB}^{X4}(Y)$  より、変位振幅  $y_n$  が 20mm 以上の範囲で免震建物の一次固有周期を求めると、2.71 秒であった。さらに、式(3)を用いて対数減衰率  $\ln d_n$  を求めると、 $y_n$  が 20mm 以上での減衰定数  $h$  の平均は 1.83% であった。

また、Fig. 10 の加速度波形上の約 25 秒に現れる負方向のピークは、急速開放ジャッキ除荷時に生じた加速度であり、以降の全振動実験の加速度波形上でも共通して現れる。

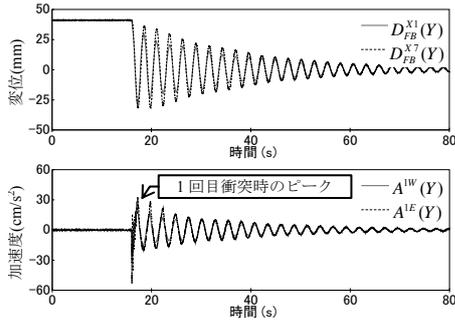
Fig. 11 緩衝材衝突実験での変位波形および加速度波形 (初期変位 40mm)  
Time Histories of Displacement and Acceleration on Experiments of Collision to Retaining Wall with Shock Absorber (Initial Displacement:40mm)

**3.1.5 緩衝材衝突実験** 初期変位 40mm, 70mm の各ケースでの緩衝材衝突実験結果をそれぞれ Fig. 11, Fig. 12 に示す。初期変位 40mm のケースでは  $A^{1W}(Y)$ ,  $A^{1E}(Y)$  で各 5 回、緩衝材への衝突によるピークが見られる。緩衝材衝突による 1F の最大加速度は  $33\text{cm/s}^2$  である。

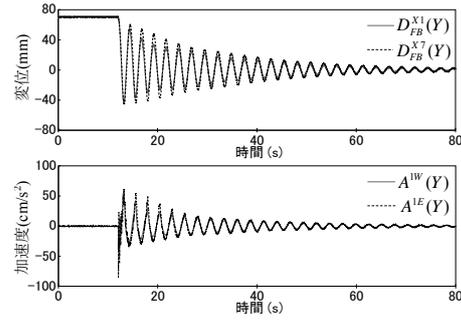
Fig. 12 緩衝材衝突実験での変位波形および加速度波形 (初期変位 70mm)  
Time Histories of Displacement and Acceleration on Experiments of Collision to Retaining Wall with Shock Absorber (Initial Displacement:70mm)

初期変位 70mm のケースでは、 $A^{1W}(Y)$  で 7 回、 $A^{1E}(Y)$  で 6 回、緩衝材への衝突によるピークが見られる。緩衝材衝突による 1F の Y 方向の最大加速度は  $63\text{cm/s}^2$  である。 $A^{1W}(Y)$  の加速度波形より、緩衝材衝突時の速度を求めると  $7.8\text{cm/s}$  である。

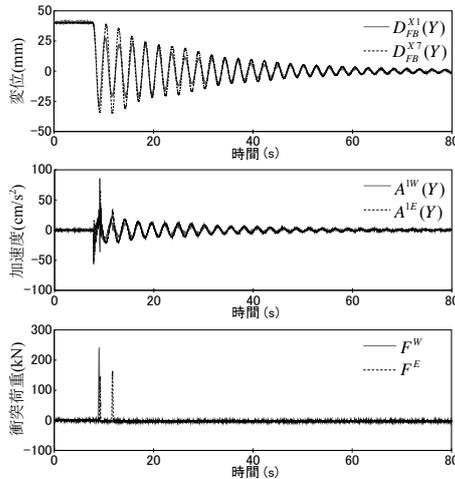
Fig. 13 擁壁衝突実験結果 (初期変位 40mm)  
Results of Experiments of Collision to Retaining Wall (Initial Displacement:40mm)

初期変位 40mm, 100mm の各ケースの擁壁衝突実験結果をそれぞれ Fig. 13, Fig. 14 に示す。さらに初期変位 100mm のケースにおける衝突 1~3 回目までの時刻歴波形を Fig. 15 に示す。また、上部建屋の擁壁衝突時の状況を Photo 6 に示す。Fig. 13 より、初期変位 40mm のケースでは  $A^{IW}(Y)$  で 1 回、 $A^{IE}(Y)$  で 2 回それぞれ衝突によるピークが見られる。衝突時の 1F での最大加速度は  $86\text{cm/s}^2$ 、擁壁部の最大変位は  $5.2\text{mm}$  である。Fig. 14 より、初期変位 100mm のケースでは  $A^{IW}(Y)$  で 6 回、 $A^{IE}(Y)$  で 7 回それぞれ衝突によるピークが見られる。擁壁衝突

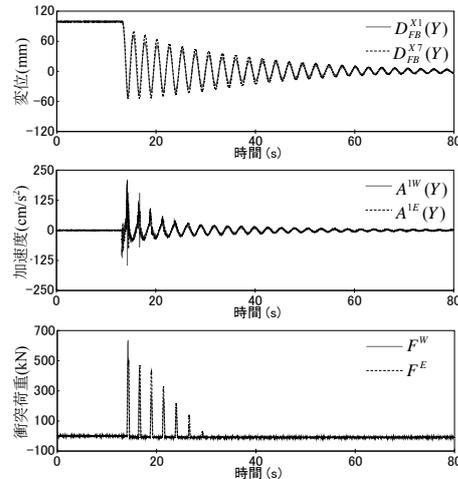
Fig. 14 擁壁衝突実験結果 (初期変位 100mm)  
Results of Experiments of Collision to Retaining Wall (Initial Displacement:100mm)

時の 1F における Y 方向の最大加速度は  $211\text{cm/s}^2$  である。 $A^{IW}(Y)$  の加速度波形より、衝突時の速度を求めると  $10.4\text{cm/s}$  である。擁壁部の最大変位は  $25.9\text{mm}$  であり、擁壁に作用する荷重  $F^W$  および  $F^E$  の最大値はそれぞれ  $648\text{kN}$ ,  $505\text{kN}$  である。Fig. 15 より、初回の衝突時には  $F^W$  と  $F^E$  の荷重波形の立上り時刻に差があり、 $F^W$  の衝突時刻が約 0.1 秒早い。2 回目の衝突時には、逆に  $F^E$  の衝突時刻が約 0.1 秒早く、上部建屋がねじれ振動を伴って衝突していることが分かる。

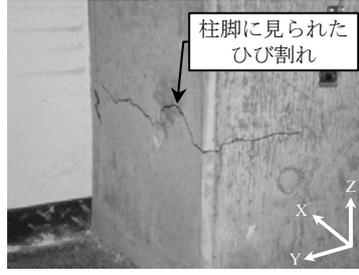
Photo 7 擁壁衝突実験後の柱脚ひび割れ (位置: X3 - Y3 の 1F 柱脚)  
The Crack at the Column Base Found after Experiments of Collisions to the Retaining Wall (Column at Cross Point of Center Y3 and X3 Axis)

擁壁衝突実験後に X3 通り - Y1 通り、X3 通り - Y3 通りおよび X4 通り - Y3 通りの各位置の 1F 柱脚においてひび割れを確認した (Photo 7)。擁壁においても、擁壁と背後地盤の間に間隙の発生や、擁壁脚部近傍にひび割れを確認した (Photo 8)。また実験映像から、擁壁衝突実験時に、免震建物 4F に設置したオフィス家具 (Photo 3 参照) に移動や転倒が生じないことを確認した。

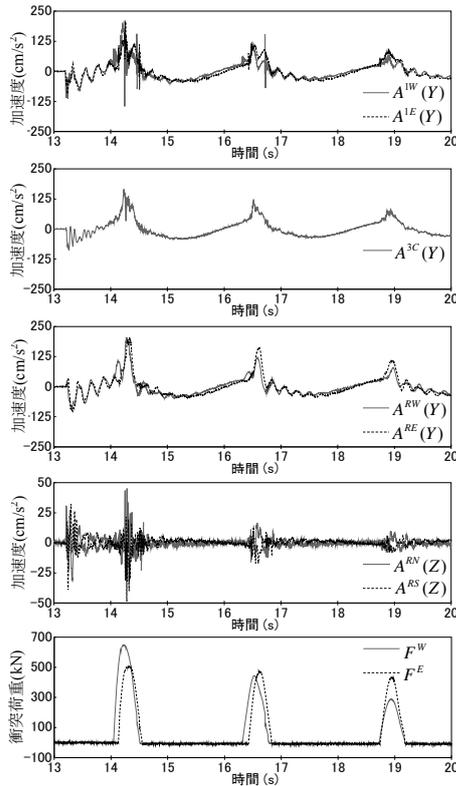
Fig. 15 擁壁衝突時の建屋および擁壁挙動 (初期変位 100mm)

RF の鉛直方向の加速度波形  $A^{RN}(Z)$  と  $A^{RS}(Z)$  は除荷直後並びに擁壁衝突後の波形が逆位相となっており、上部

建屋にロッキングが発生していると考えられる。Y 方向の加速度波形においても、除荷直後並びに擁壁衝突後に、免震建物の 1 次固有周期よりも短い周期の振動が励起されており、この短周期の振動もロッキングの発生によるものと考えられる。

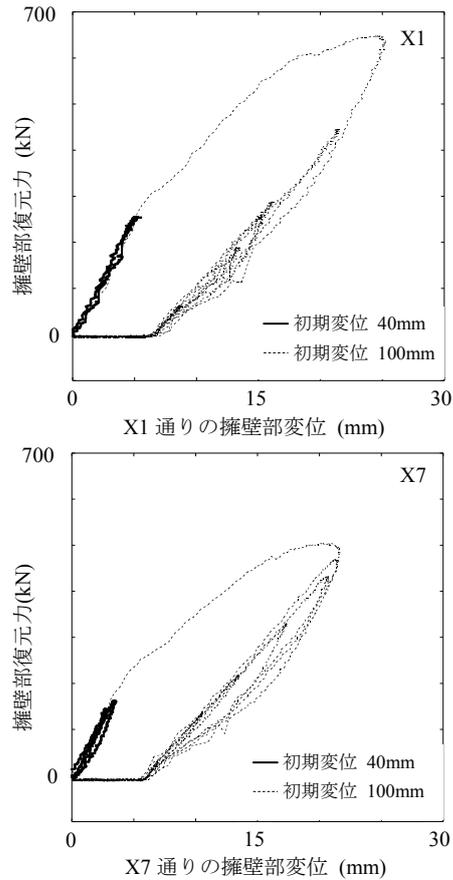
Fig. 16 衝突実験における擁壁部復元力特性  
Hysteresis Characteristics of the Retaining Wall and including the soil behind on Experiments of Collisions to the Retaining Wall

Fig. 16 に示すように、X1 通り、X7 通りの擁壁部復元力 - 変位関係は 250kN~300kN 程度までほぼ線形関係にあるが、この復元力を超えると剛性が低下し、弾塑性性状を示す。初期変位 40mm の衝突実験ケースにおける最大荷重点での割線剛性を求めると、X1 通りでは約 50.4kN/mm、X7 通りでは 54.2kN/mm である。250kN 以上の荷重で擁壁部が塑性化する現象については、3.1.3 項の擁壁部静的加力実験結果と同様であるが、線形領域における擁壁部の剛性は、擁壁衝突実験結果の方が約 40%大きい。X1 通りと X7 通りの南面擁壁は、南面擁壁と直交する東西面の擁壁に近いので、X4 通り（中央）の南面擁壁と比較して水平剛性が大きいと考えられる。また、初期変位 100mm の衝突実験ケースでは 1 回目の衝突により擁壁部に 6mm~7mm の残留変位が生じ、2 回目以降の衝突ではこの残留変位が生じた状態のまま、衝突を繰り返している。
