人工地盤上の大規模都市緑地における微気候環境と生物相の評価

赤川 宏幸 杉本 英夫
寺井 学 牧野 雅一

Evaluation of the Thermal Environment and Biota of a Large-Scale Urban Green Space on Artificial Ground

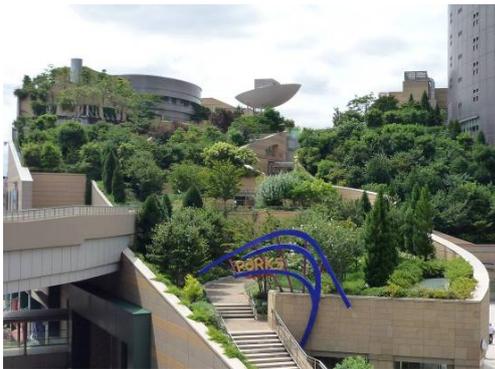
Photo 1 なんばパークス
Namba Parks

なんばパークスは、大阪市浪速区に立地する複合商業施設で、屋上には、地上から9階までの階段状を呈する屋上公園がある。公園の約46%にあたる約5,300m²が緑地として整備され、50種約700本の高木を中心としたボリュームのある緑が特徴である。俯瞰写真をPhoto 1に、屋上公園の概要をTable 1に示す。

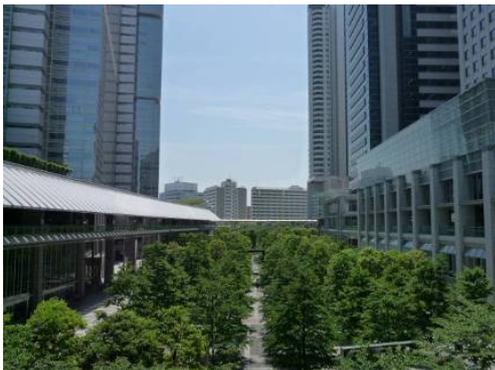
Photo 2 品川セントラルガーデン
Shinagawa Central Garden

地する幅約45m, 南北約400mの緑地帯で, 東西を高さ150m程度の高層建物群に囲まれている。南北両端が地上レベル, 中央付近は地下1階レベルの人工地盤上に整備され, シラカシ, カツラ, ソメイヨシノを中心とした高木287本が列植されている。品川セントラルガーデンの写真をPhoto 2に, 概要をTable 2に示す。

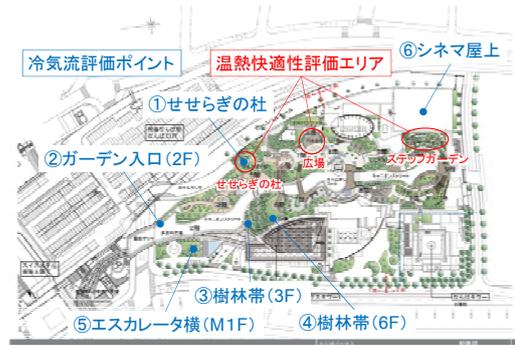
Fig. 1 測定地点(全体図)
Measurement Points (General View)

歩行路と数多くのベンチが整備されている。開放的な場所から緑陰に覆われた場所まで, 幅広い利用形態に合うよう設計されている。過去に筆者ら¹⁾は, 一期工事終了後(この時の緑地面積は約3,000㎡)に, 歩行路と休憩施設の日中の温熱快適性について報告している。今回は, 二期工事終了後の, 異なる緑地形態の休憩場所も含めて, 温熱快適性を評価した結果を報告する。測定項目をTable 3に, 測定地点をFig. 1, Fig. 2に, 温熱快適性の測定地点の写真をPhoto 3に示す。

①~⑥は冷気流評価のためのポイント

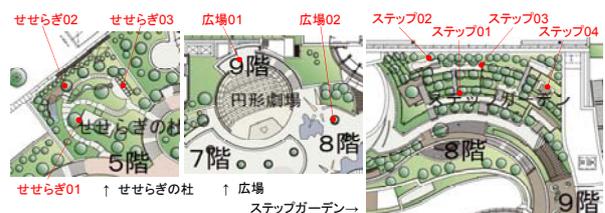
Fig. 2 測定地点(温熱快適性)
Measurement Points (Thermal Comfortability)

3.1.1 緑地内の休憩施設の温熱快適性 2010年7月26日～31日に、Fig. 2に示す測定地点において、気温、相対湿度、黒球温度、風速を測定し、SET* (標準新有効温度) を推定した。黒球温度とは周囲からのふく射熱の影響を加味した気温である。SET*は室内空間を対象とした指標であり、屋外での適用に際しては、日射の不均一性等の課題が議論されている。一方で、CASBEEでの使用や、屋外の評価指標としての利用ケースも増えており、今回のような地点間の相対的な評価に際しては、便利な指標と判断して使用した。なお、SET*を計算する際の着衣量は、夏季が0.5clo、冬季が1.0clo、代謝量は1.2metとした。cloは着衣量の単位で、0.5cloは半袖、長ズボン程度、1.0cloは長袖上着、長ズボン程度である。metは代謝の単位であり、1.0metは約70W/m²で立位状態の運動量に相当する。

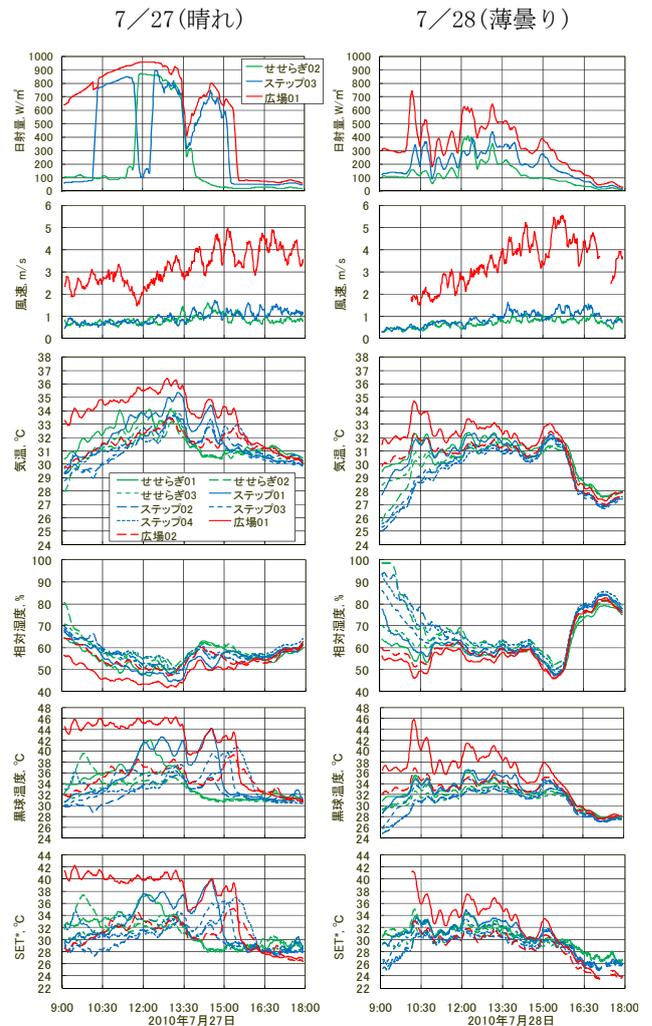
Fig. 3 温熱快適性の測定結果
Results of Thermal Comfortability

Fig. 3は、よく晴れた日(7/27)と、比較的雲が多かった日(7/28)の各地点の気象要素とSET*の推移を示す。7/28は、朝9時までスプリンクラーによる植栽への散水が行われており、午前中に、気温が低く、相対湿度が上昇している時間帯がある。広場01は、高層棟の影に入る15:30頃まで日射を遮られることがない地点である。広場01の日射量のグラフから、バックグラウンドの日射量がわかる。また広場01の気温は、他の場所と比べて高い。これは、舗装面が熱せられたことによる気温の上昇が影響しているほかに、簡易のラディエーションシールドによる測定のため、センサ部が直達日射の影響を受けていると考えられる。一方、広場02は同じ広場内でも、植栽樹の高木の緑陰であり、時間帯によっては、せせらぎの杜やステップガーデンの植栽域と同等の気温である。なお、広場02、および、せせらぎの杜やステップガーデンでは、温湿度計と黒球は緑陰に設置したが、太陽の高度によっては、直接日射が当たる時間帯があった。

よく晴れた7/27の午前中と夕方は、ステップガーデンよりもせせらぎの杜の気温が高い。逆に、最も暑い時間帯には、せせらぎの杜は高層棟の影に入らため、ステップガーデンより気温が低い。曇りがちであった7/28は、地点間の気温の差が小さいことがわかる。

グラフから、SET*の値には黒球温度の寄与が大きいことが見て取れ、直接当たる日射や周辺地物の昇温によって、その値が大きく影響を受けていることがわかる。過去の文献²⁾によれば、夏季屋外では、SET*が25～27℃程度の範囲に、適切な着衣量に対し、体感として暑くもなく寒くもない、いわゆる中立域がある。つまり、ここでは、値が低い方が快適といえる。よく晴れた7/27の午前中と夕方は、ステップガーデンの方がせせらぎの杜よりも快適で、午後の暑い時間帯には、逆に、せせらぎの杜の緑陰の方が快適といえる。一方、雲の多い7/28の日中は、せせらぎの杜、ステップガーデンとも、快適性はほぼ同等である。また、曇っている時間帯は、遮へい物が無く、風速が高い広場の方が、快適性が高いといえる。

上から日射量、気温、風速、相対湿度、黒球温度、SET*

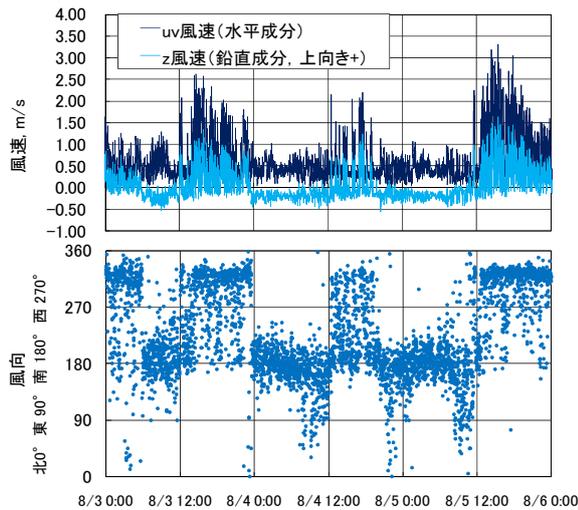
Fig. 4 樹林帯3F(地点③)の風向風速
Wind Direction and Verosity in Trees Area (Point ③)

Fig. 4に、樹林帯3F(地点③)で測定された夜間の風速と風向を示す。日によって前後するが、22時から0時頃には西風(海風)が弱まり、風速0.5m/s前後(uv風速:水平風,濃紺)となる。その時、上下方向の風向(z風速:上下風,水色)は下向き(マイナス)となり、樹林内に下降流が生じていることが確認された。風向は、22時から0時頃、風速の低下とともに、なんばパークスの斜面を登る向きの北北西から、斜面を下りる南風へと切り替わっていることがはっきりとわかる。

地点③樹林帯(3F)で最も気温の低下量が大きかった。さらに、地点③では、斜面の樹林帯を、時折0.5°C程度低い冷気の塊が通過したことがわかる。Fig. 4の結果と合わせて、なんばパークスの樹林帯では、冷気の負の浮力による夜間の斜面下降流が発生していることが確認された。

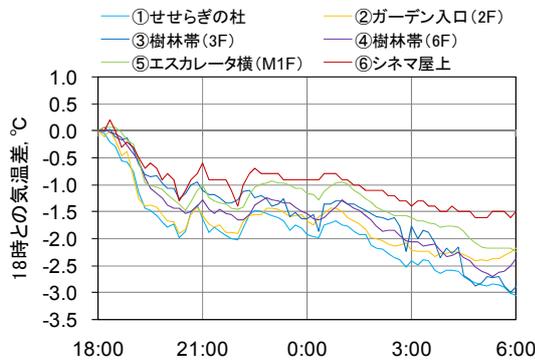
Fig. 5 18時を基準とした気温差
(7/28 18:00~7/29 6:00)
Temperature Differences from 18:00

Fig. 5は、測定点①～⑤における7月28日18時を基準とした気温差である。朝までの間に、地点①せせらぎの杜、

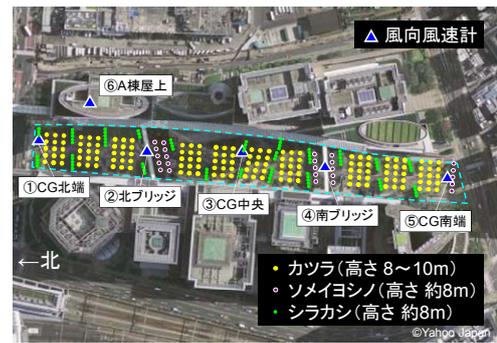
Fig. 6 樹木の配置と風向風速計の設置場所
Tree Arrangement and Measurement Points (Wind)

ガーデン内には、中央を南北に貫く歩行路が設けられ、歩行路沿いの高木の下にはベンチが設置されている。本報告では、緑陰の形態が異なるベンチ3ヶ所において、温熱快適性の評価を行った結果と、ガーデン内外の風環境について報告する。Fig. 6, Fig. 7に測定地点、Table 4に測定項目を示す。図中のCGはセントラルガーデンを示す。

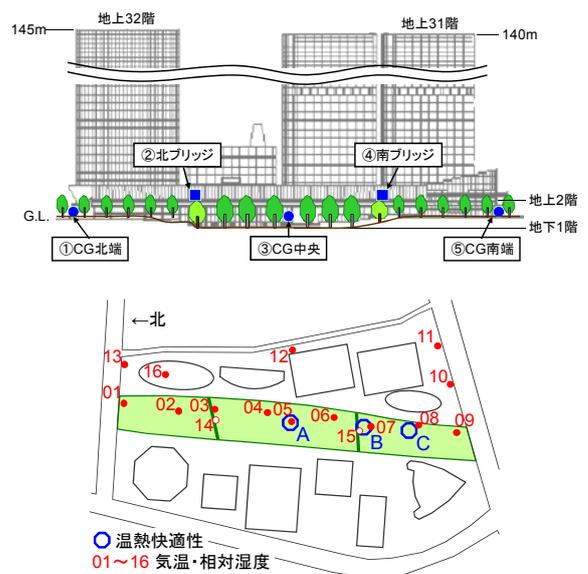
Fig. 7 温湿度と快適性評価の測定地点
Measurement Points
(Temperature, Humidity and Comfortability)

3.2.1 ガーデン内休憩施設の温熱快適性 2010年9月2日～5日(夏季)、2011年1月12日～15日(冬季)に、Fig. 7の地点A～CのベンチにおいてSET*の評価を行った。Photo 4は、地点A～Cの写真と天空方向の植栽の形態係数を示す。地点Aは人工物の陰、地点Bはソメイヨシノ(樹冠直径D=約10m、高さH=約8.5m)の下、地点Cはカツラ

(D=約5m, H=約8m)の下である。SET*の評価には、湿度はそれぞれ近隣の地点05, 07, 08の値を用いた。

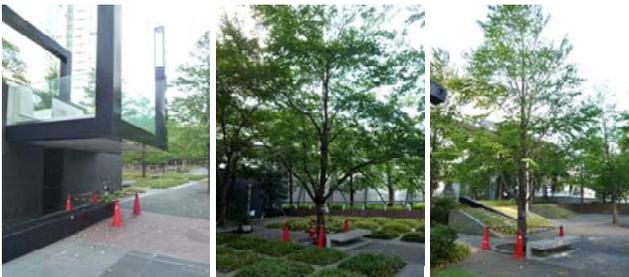
Photo 4 温熱快適性の測定地点
Measurement Points of Thermal Comfortability

天空方向の植栽の形態係数
A 夏季: 0.18 冬季: 0.10
B 夏季: 0.89 冬季: 0.31
C 夏季: 0.79 冬季: 0.34

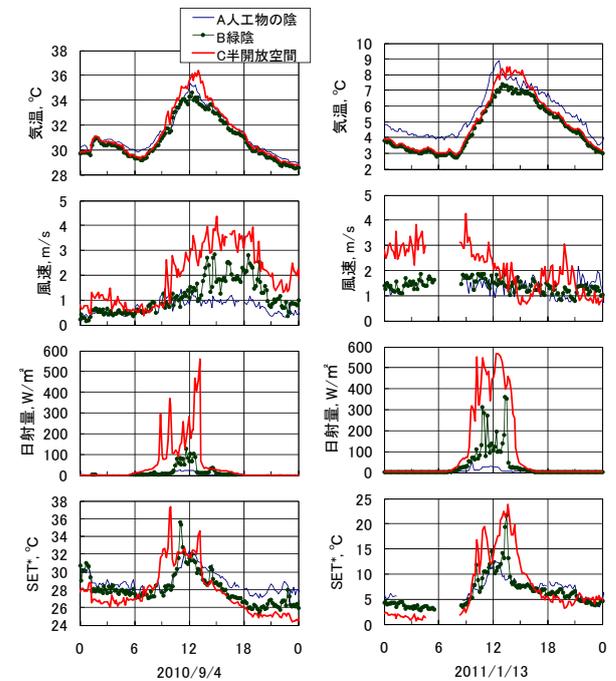
Fig. 8 温熱快適性の測定結果
Results of Thermal Comfortability

Fig. 8は、地点A~Cの各季における代表日の気象要素とSET*を示す。9/4は海陸風の発生が見られた晴天日、1/13は北西風が卓越した晴天日である。地点Aは人工物の陰で、気温が高い傾向がある。特に冬季は、緑陰と比べて日中、夜間を通して1°C程度高い。風速は、最も開けた地点Cで強く、ガーデン中心部に行くほど弱まる傾向にある。緑陰(地点B)と半開放空間(地点C)の日射量には、落葉の影響が大きく反映されている。

各地点のSET*は両季とも、半開放空間で日中に最も高く、夜間に最も低い傾向がある。一方、人工物の陰では午前中は緑陰と同程度で低い値であるが、午後から夜の時間帯はSET*が三者で最も高くなる。天空の遮蔽状況の違いが、日中の日射と夜間の放射冷却に反映したものと考えられる。緑陰では、午後から夜の時間帯は、人工物の影と半開放空間の中間の値を示す。

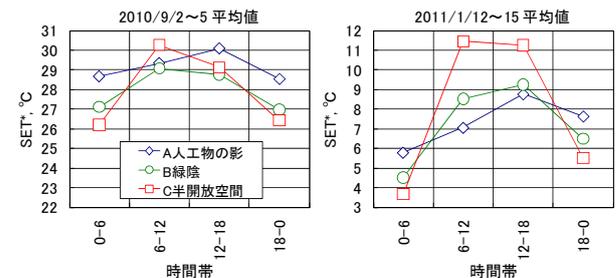
Fig. 9 時間帯別のSET* (4日間の平均値)
Average SET* in Time Zone (4 days average)

Fig. 9は、SET*の差異を明確にするために、測定期間の時間帯毎の平均値を示したものである。夏季の朝晩は半開放空間が、日中は緑陰が温熱的に最も快適である。

午後は両者とも建物の影に入る時間帯が長いので差が小さくなる。人工物の陰では、日中は風速が弱く、夜間は気温が高いので、あまり快適とはいえない。

一方、冬季はSET*の時間変化が大きく、太陽の良く当たる地点Cの半開放空間は暖かく快適である。緑陰は、落葉しているものの、ソメイヨシノの枝が密で比較的日射は弱く、結果的に半開放空間よりもSET*の値が大幅に低い。人工物の陰は気温が若干高いものの、日中の直達日射は当たらず寒い環境である。逆に夜間は、放射冷却が抑えられるために他地点よりも高くなる。

SET*の日変化の幅は、各地点とも冬季が夏季のほぼ二倍である。SET*の変化に対する温冷感の感度は、夏季の方が冬季よりも二倍程度大きい³⁾ことから、ガーデン内の温冷感の変化の幅は、夏季、冬季でほぼ同等といえる。

地点Cの半開放空間では、南側の半分の舗装面が熱く、その影響はFig. 9のSET*にも反映されている。一方、冬季は、カツラが落葉して遮るものがなくなり、陽だまり空間となっている。

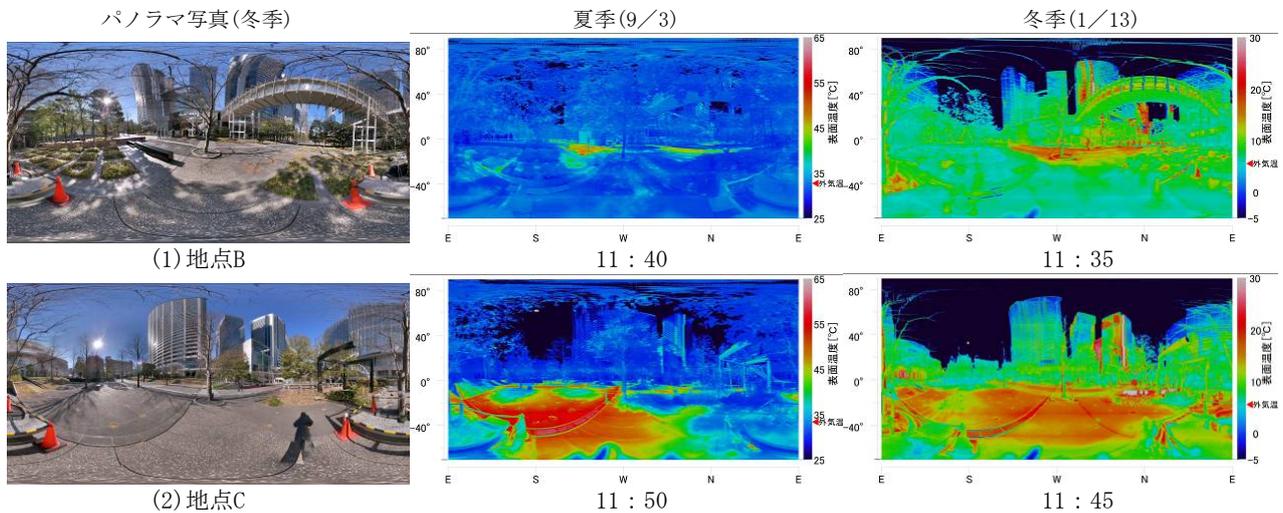
Fig. 10 全球熱画像
Panoramic Thermal Image

Fig. 10は、地点B, Cにおける12時頃の全球熱画像である。天頂角0~180°, 方位角0~360°の全ての方向の熱画像を連続的に撮影できる装置を用いた。感覚的に周囲

の温度と輻射環境を理解する上で役立つ。地点Bの緑陰空間では、日射の高い夏は、ソメイヨシノの大きな枝張りによって、周りにほぼ高温の箇所がないといえる。一方、冬は、ソメイヨシノは落葉するものの、隣接する常緑のシラカシの影の影響で、陽だまりにはならない。

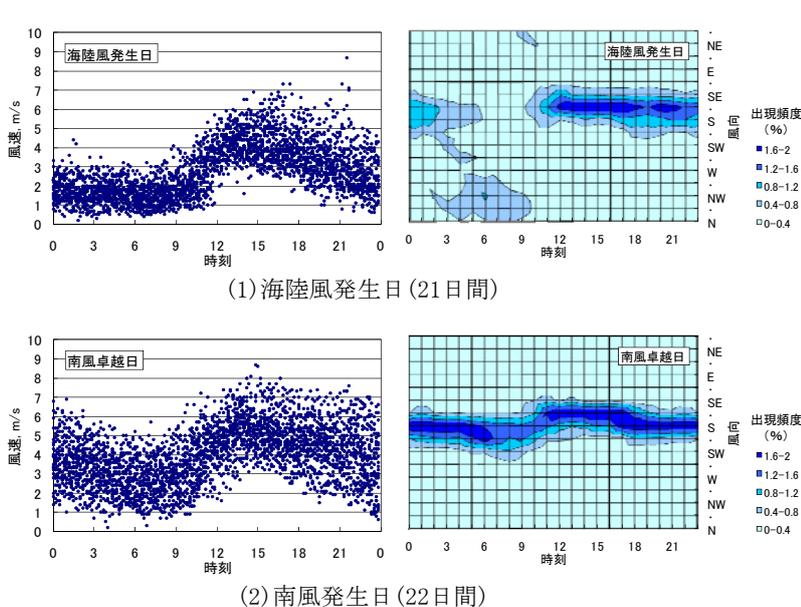
Fig. 11 夏季晴天日の東京(アメダス)の平均風速と風向出現頻度
Average Wind Velocity and Frequency of Wind Direction of Summer Fine days in Tokyo (AMEDAS)

3.2.2 ガーデンの風環境 アメダス(東京)の最高気温30℃以上、日照時間5時間以上の日を夏季晴天日として、7/16~9/12から海陸風発生日を21日間、南風卓越日を22日間抽出した。Fig. 11は、アメダス(東京)における、海陸風発生日、および南風卓越日の風速と風向(10分データ)を示す。南風卓越日は、海陸風発生日より相対的に高

い風速が特徴で、15時頃にピークがある。海陸風発生日は、風速1~3m/sの弱い北~西風(陸風)が0時頃から10時頃まで続く特徴がある。

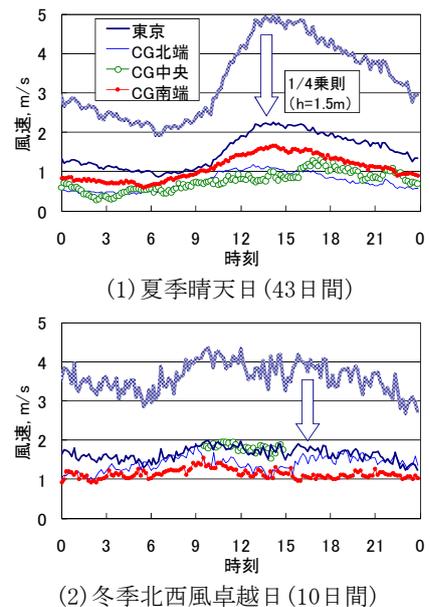
Fig. 12 平均風速
Average Wind Velocity

Fig. 12(1)は、夏季のガーデン内の海陸風発生日と南風卓越日の合計43日間で平均された風速の日変化を示す。ガーデン周辺の地域全体の風の目安として気象庁アメダス(東京)の風速と、それを指数1/4のべき法則で地上1.5mに換算した風速(以下基準風と称す)も示す。日中は基準風2.2m/s前後に対して、ガーデン南端では1.5m/s前後、中央、北端では1.0m/s前後を示した。基準風との差を定量的に評価することは難しいが、基準風よりかなり低いことから、ガーデン内では樹木による減速効果によって微風環境が保たれていることがわかった。ガーデン南端の風速が中央および北端より相対的に高いことから、南端が日中の南風の入口となり、ガーデン内に進む

に従って樹木の減速効果が大きくなっていることが推察される。

Fig. 12(2)は、同様に冬季の風速を示す。2010/11/16～2011/1/15の東京(アメダス)のデータから、1日にわたり北西季節風が卓越した10日間を抽出し平均した。日中は、基準風1.8m/s前後に対して、ガーデン北端、南端では1.2m/s前後と低いものの、中央では基準風と同等の1.8m/s前後を示した。また、北端でも、基準風と同程度の時間帯がある。樹木の70%を占めるカツラとソメイヨシノが落葉したために、樹木の減速効果が小さくなるためと考えられる。
