◇技術紹介 Technical Report

# RC 構造物の地震時構造被害判定を可能にする構造ヘルスマニタリングシステム

## Structural Health Monitoring System Applied to RC Buildings with Smart Sensors and Wireless Network

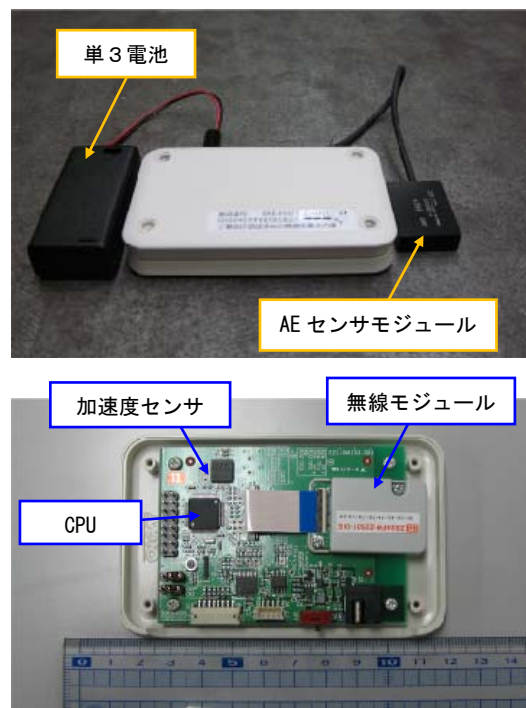
Photo 1 センサユニット外観 (SAE)  
Sensor Unit

SAE と SVA はいずれも 10.5cm×6.5cm×2.0cm の筐体中に無線モジュールと加速度センサ、センサ信号を処理する小型の CPU を内蔵している。SAE は、外部に AE センサモジュールを装備している。SAE センサユニットの外観を Photo 1 に示す。

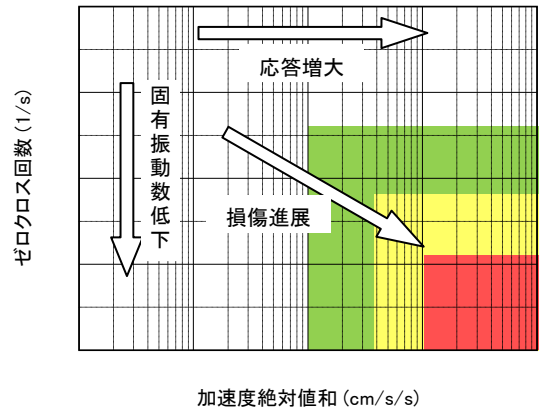
Fig. 2 加速度損傷指標の概念  
Outline of the Vibration Damage Index

これら 2 つの指標をもとに損傷判定を行う概念を Fig.2 に示す。この図は、横軸を加速度絶対値和、縦軸をゼロクロス回数として、一定時間ごとに得られた損傷指標をプロットするものである。図中右下に行くほどゼロクロ

ス回数, すなわち固有振動数が低下し, 同時により大きな応答が観測されたことを表しており, 損傷度が進展していると推定することができる。そこで, 図を左上から右下に向かっていくつかのゾーンに分割することで, 損傷判定結果をわかりやすく提示することを図っている。

SVA における加速度損傷指標として、ゼロクロス回数・加速度絶対値和を設定している。

ゼロクロス回数は、加速度波形が一定時間間隔にゼロ線を横切る回数をカウントするものである。RC 構造物では、損傷により固有振動数が大きく低下することが想定される。ゼロクロス回数は、この固有振動数の概略を把握することを図った損傷指標である。なお、SVA では、卓越振動成分をより確実に抽出するため、デジタルフィルターによる前処理を併用している。

加速度絶対値和は、一定時間内の加速度の絶対値を累積したものであり、エネルギー的な指標として応答の大きさを評価するものである。

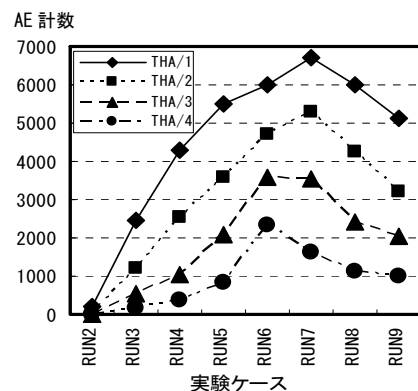
Fig. 4 AE損傷指標の例<sup>8)</sup>  
Example of the AE Damage Index

Fig.4 に, 縮小試験体振動台実験において, SAE センサで得られた損傷指標の事例を示す。図の横軸は振動台の加振ケースであり, 右に行くほど大きな加振すなわち大きな損傷が発生したケースとなっており, 図中には 4 段階の AE 閾値 (THA/1~4) に対応する AE 計数が示されている。図から, 損傷の進展に伴って AE 計数が増加している様子が確認できる<sup>8)</sup>。なお, RUN7 以降においては, 損傷が進み, ひび割れの新規発生が減少しているため AE の発生も低下している。

SAE センサユニットにおいては, 単位時間当たりの AE 発生回数 (AE 計数) を損傷指標としている。サンプリング周期 100 マイクロ秒にて測定した AE 信号を, 4 段階に設定した閾値ごとに, 1 秒ごとの閾値を越えた回数のみを送信している。加速度損傷指標と同様に, 送信データ量が極めて少ないことが特徴となっている。

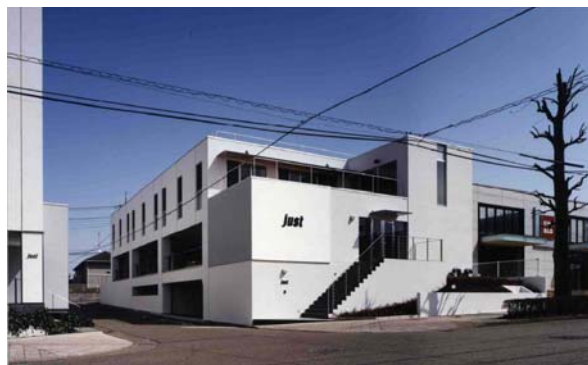
Photo 2 に試験実装を行った建物の外観を示す。この建物は, 耐震壁付 RC 構造 3 階建て, 平面は約 27m×15m である。

Photo 2 試験実装を行った建物  
Testing Building

建物内に 1 台の SVA センサと 3 台の SAE センサを設置した。SAE は地震時に損傷が生じると想定される 1 階の梁端部 (SAE10) と 2 階の耐震壁 (SAE5), 梁 (SAE4) に配置した。SVA は, 3 階柱の頂部 (SVA11) に配置した。モニタリング用 PC とコーディネータは 3 階に設置し, 1 階~3 階の各所に無線ルータを 5 台設置し, 無線ネットワークを構築している。コーディネータへの電源供給は AC 電源によって行っているが, 無線ルータへの電源供給は電池と AC 電源を併用し, SVA センサと SAE センサの電源供給は, 単 3 アルカリ乾電池により行っている。

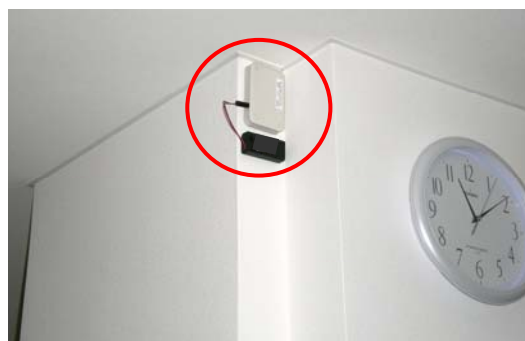
Photo 3 センサユニット実装状況 (SVA)  
Sensor Unit in the Testing Building

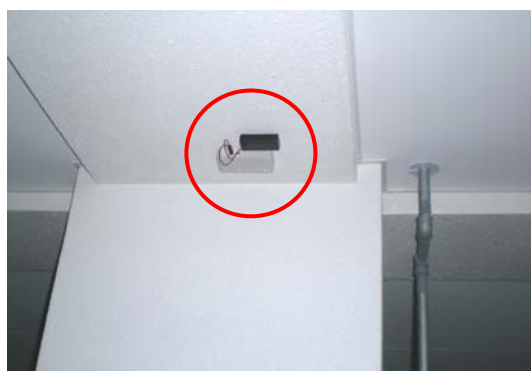
Photo 4 センサユニット実装状況 (SAE)  
Sensor Unit in the Testing Building

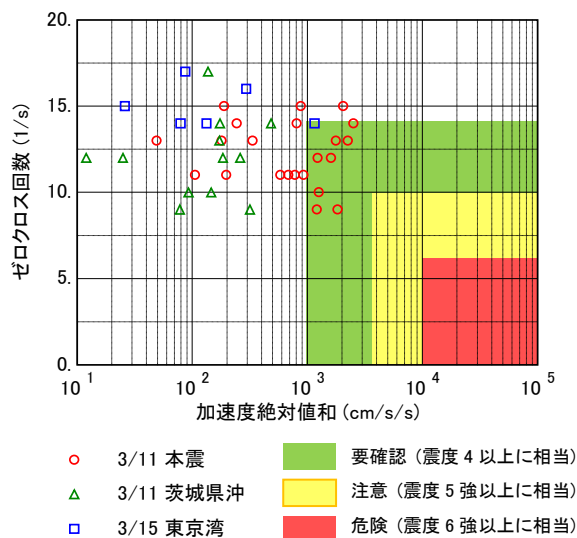
Fig.5 は、SVA により得られた加速度損傷指標を示したものであり、3 つの観測地震のそれぞれの結果を示している。図中には、実装している建物を対象として設定した3つの判定基準を併記している。観測された地震の振幅に応じて評価結果の傾向が異なるが、いずれも「注意」未満の判定となっていることが分かる。

Fig. 5 観測結果から得られた加速度損傷指標  
Observed Vibration Damage Index
