石積壁の耐震補強対策 「ピンナップ[®] 工法」 Quakeproof Reinforcement Methods for Ashlar Masonry Walls: “Pin-Up[®]”

山田 祐樹
山本 彰

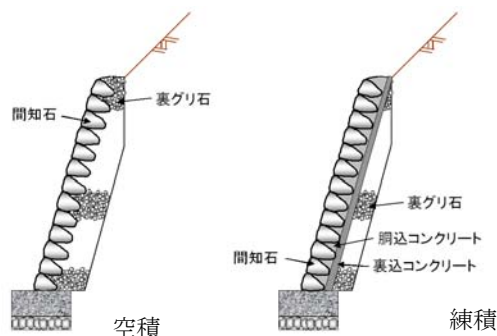
Fig. 1 石積壁の標準断面
Typical Cross Section

Fig. 2 無対策時の変状
Deformation of
Masonry Wall

Fig. 3 ピンナップ工法
Outline of Pin-Up
Method

Fig. 4 ピンナップ工法の施工概要
Outline of Pin-Up Method

石積壁は古くから法面防護工として用いられており、鉄道沿線などにも多くみられる。Fig.1は石積壁の標準的な断面を示している。石積壁は、その背面構造の違いから空積および練積の大きく2種類に分類される。空積は間知石と裏グリ石のみで構成されており、練積は背面に胴込めコンクリート、裏込めコンクリートおよび裏グリ石を有している。このような構造を有する石積壁の設計方法は確立されておらず、経験に基づく標準断面によって仕様が決められており、安定性評価については未解明な部分が多いのが現状である。特に切土のり面の前面に構築されている石積壁については、地震に対して地山は十分に健全であっても石積壁自体が崩壊することが懸念され、地震時における安定性の評価方法や、耐震補強・補修技術の整備が求められている。

本工法は既存の石積壁を対象とした補強工法であり、軽量・コンパクトな施工機械を用いた比較的簡易な施工方法により石積壁の耐震性の向上を図ることを目的としている。Fig.2に無対策時の石積壁の変状状況を、Fig.3にピンナップ工法の概略図を示す。

ピンナップ工法では、Fig.4に示すように間知石の交点に補強を行うことが最大の特徴となる。排水性が良好な裏グリ石層の改良に適した注入管ならびに固化材を用い

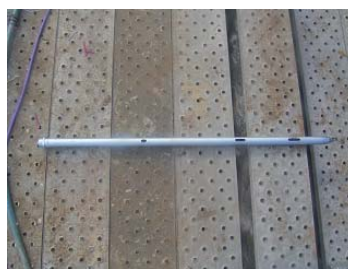
Photo 1 注入管
Grouting Pipe

- ① アンカーおよび削孔ドリルの設置
- ② 間知石部分の先行削孔
- ③ 注入管 (Photo1) の打設
- ④ 裏グリ石の部分固化
- ⑤ 注入管の撤去 養生 (24h)
- ⑥ 補強材用削孔 (Photo2)
- ⑦ 補強材定着材の注入
- ⑧ 補強材の挿入
- ⑨ 頭部処理 (Photo4)

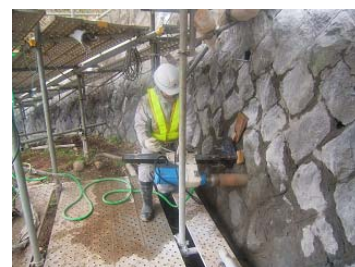
Photo 2 削孔状況
Construction Situation

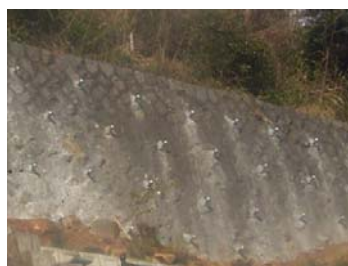
Photo 3 施工現場全景
Construction Site

ピンナップ工法の施工事例をPhoto3, 4に示す^{3), 4)}。該当現場では、石積壁の前面への傾斜ならびに石積壁背面地盤の地表面の陥没等の変状が生じており、これらの変状の原因は地震によるものと推定された。また、石積壁前面の敷地に余裕がなく、斜面中腹における施工となるため大規模な施工機械や足場を設けることが困難である等の理由から、ピンナップ工法が採用されている。

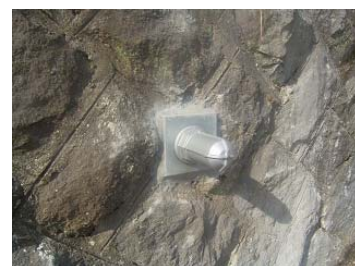
Photo 4 補強材頭部の状況
View of Nailing
