◇技術紹介 Technical Report

塩害農地の対策技術 ～木材チップ塩成土壌改良方法～

Improvement Technology for Tsunami-Affected Fields: “Using Woodchip-Mixed Materials for Saline Soil”

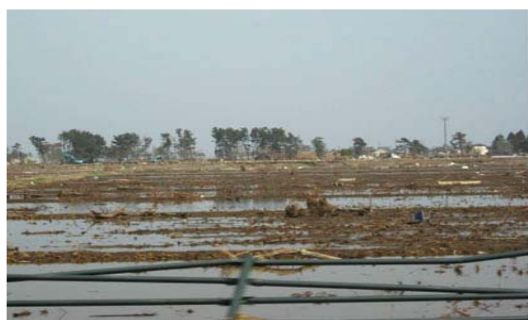
Photo 1 浸水した仙台平野
(2011年4月27日撮影)

Tsunami-affected paddy field in Sendai Plain

2011年3月11日の東北地方太平洋沖地震により津波が発生して、青森・岩手・福島・宮城・茨城・千葉の6県で浸水した農地が2万ha以上に及んでいる。農地は、海底の泥、家屋や車などのガレキが地面を覆い、加えて地割れや地盤沈下なども影響して排水不良な地盤になっている(Photo 1)。海水に由来する大量の塩分が残る農地は、塩害が発生し、農地の生産性を回復するのは容易ではないと予想される¹⁾。本報では、塩害農地の復旧に利用可能な対策技術を紹介する。

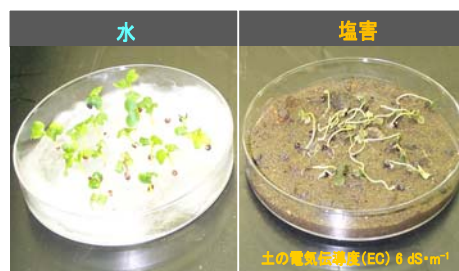
Fig. 1 コマツナの生育試験例
Growth test in Saline soil

農地で発生する塩害は、土壌溶液の塩類濃度が高くなり浸透圧の影響を受ける場合と、土壌の塩基バランスが崩れて交換性ナトリウムの増加の影響を受ける場合がある(Fig.1)。前者は、植物が吸水障害を起こして、枯れることがある(Fig.1)。後者は、透水性が悪く、養分の吸収阻害や根腐れなどで、収穫量の減少や品質低下が発生する。

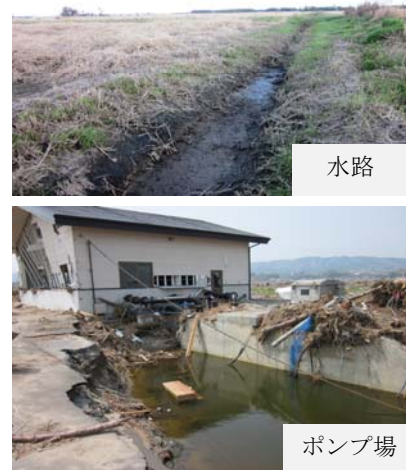
Photo 3 被害を受けた水路・施設
Tsunami-affected a waterway, drainage pump station

(3)：水路・施設 仙台平野は低地で起伏が少ないため、水路から灌がい水を供給し、余剰の水を除くための排水を行っていた。農地に隣接する末端の水路も傷み、農業施設がほとんど破壊されているため、除塩を行なった排水を適切に管理できない(Photo 3)。

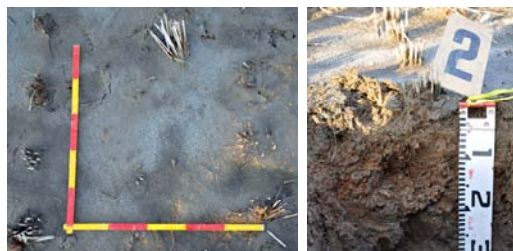
Photo 4 試験前の状況
Field condition after eight months, Tsunami

試験着手前の2011年11月に土壌調査を行った時には、津波堆積物が、農地表面に厚さ約10cmあり、地表面には白色系の結晶が見られた(Photo.4)。

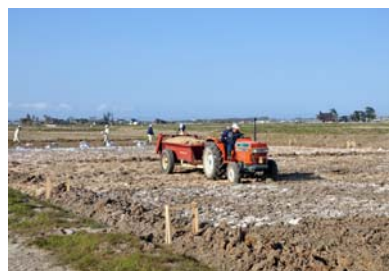
Photo 5 木材チップおよび補助材の散布・混合
Improvement works to using woodchip-mixed materials

作業は、2012年4月19日～21日に土壌改良資材の散布と混合を終え、同4月25～26日に土壌水分やECなどの計測機器を設置して、試験を開始した(Photo.5)。

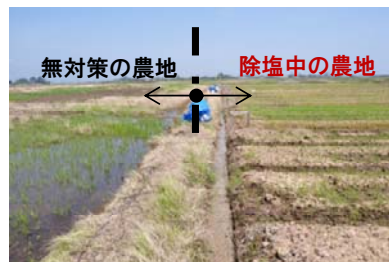
Photo 6 試験開始3カ月後
View of examination site after eight months
Left: Control, Light: Examination site

その後、2012年7月12日時点で、積算降水量が500mmに達し、20mm/日以上降雨は8回あった。その結果、土壌改良の試験区は、塩害障害が発生しない状態になった。無対策の農地では、排水性が悪く、除塩が進まないが、土壌改良で排水性が高まると除塩が進みやすくなることを確認した(Photo 6)。今後も、継続的に調査を進めて、土壌改良の効果を評価する予定である。
