超高層集合住宅対応外壁検査システム「スカイクライマー™」

Self-Climbing Outer Wall Inspection System for High-Rise Apartments

Abstract

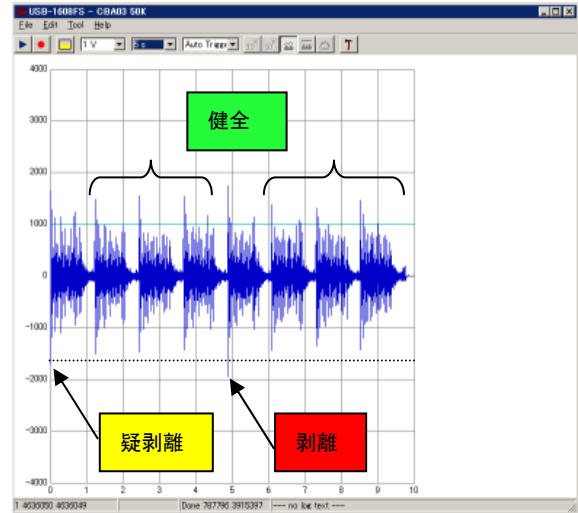
(a) 打診音録音ソフト
Monitoring of Recording Reflected Sound

ウェブレット解析法によって判定する。実壁面検査では健全状態、下地剥離状態が多数を占める場合がほとんどであるため、このフローを採用することにより、大幅な解析時間の削減が可能である。Fig. 5(a)に打音取得ソフトを示す。打撃された音はマイクで取得され、タイル剥離診断システムに伝送される。波高値による診断により、リアルタイムで剥離状態を識別し 5 (b), 剥離の疑いがあるタイルについては、ウェブレット解析を用いた診断手法 5 (c)により、詳細な剥離状態を解析する。

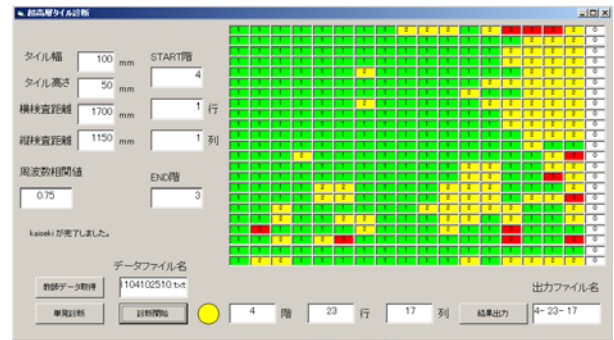
(b) リアルタイム剥離診断処理ソフト
Real-time Analyzing Monitor of Reflected Sound

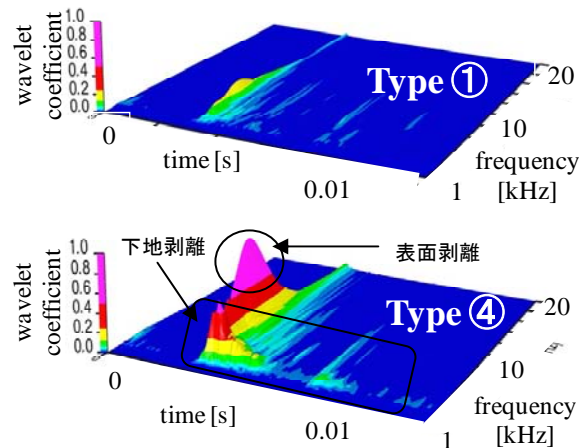
(c) ウェーブレット解析を用いた剥離診断
Quantitative Detection for Tile Separations
by Wavelet Analysis

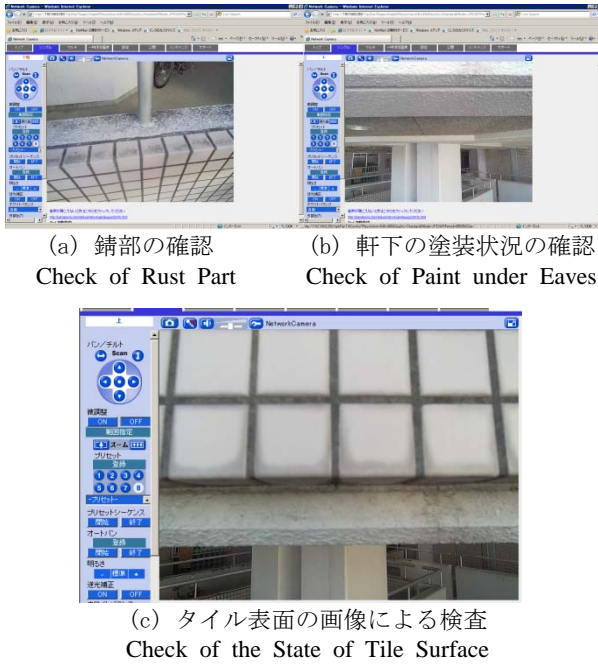
Fig. 6 自動取得画像の一例
Examples of the Automatically Acquired Picture

ビデオカメラによる撮影は、システム本体の動作に合わせて、あらかじめ指定した個所をルーチン動作により静止画および動画にて画像処理用PCに取得する。手摺部や軒下部の不具合は、検査後に各画像を確認してCAD立面図上にポイントを図示するとともに、帳票処理する。Fig. 6 にビデオカメラにより自動取得した画像の一例を示す。検査報告書作成作業を省力化するため、外装タイル面のひび割れや欠け、目地部の不具合を撮影した動画画像から不具合部を自動取得する画像処理システムを搭載した。本システムを用いることにより、一定壁面の不具合を自動的に帳票処理できるため、検査報告書作成作業の大幅な省力化が可能となる。Fig. 7 にひび割れ自動取得画像の一例を示す。

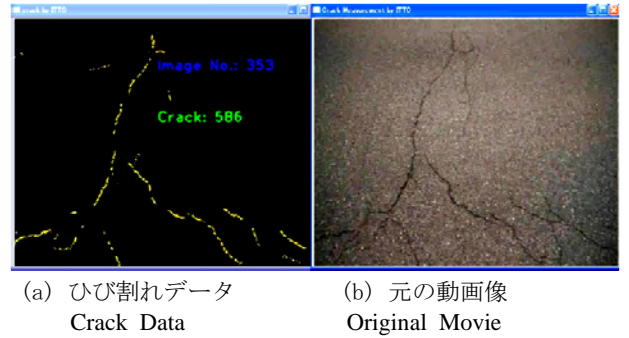
Fig. 7 動画からのひび割れ自動取得例
Example of Automatic Acquisition of Crack

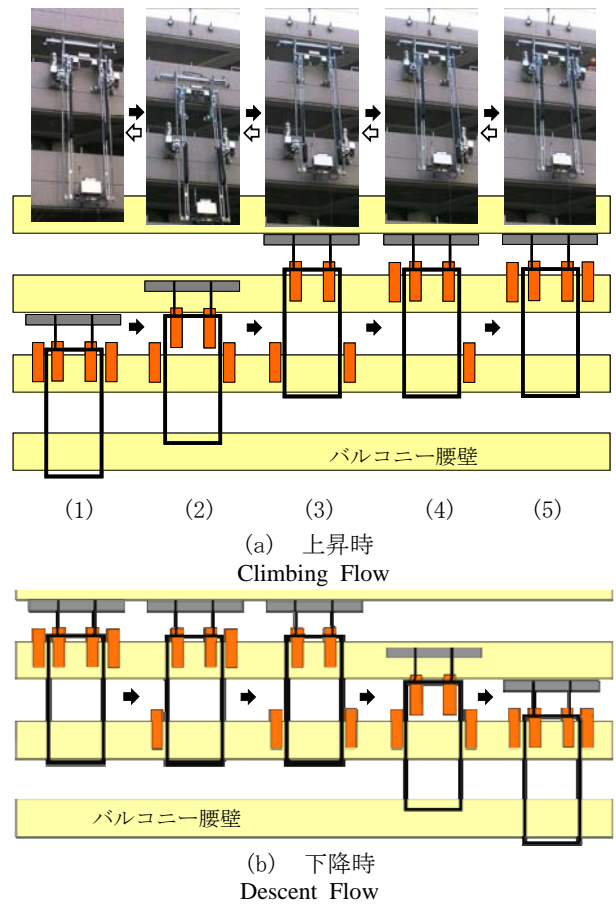
Fig. 8 システム本体部の垂直自走の動作フロー
Climbing Flow of the Developed System

システムの動作フローをFig. 8 に示す。まず、システム本体の上側ハンドと下側ハンドを同じ高さに調節し、最下層から2層目のバルコニー壁に設置する (Fig. 8(a)-(1))。次に下側ハンドを把持した状態でフレーム全体を押し上げ、所定の高さで外壁周りの必要な箇所を撮影する (Fig. 8(a)-(2))。その後1層上のバルコニー壁を上側ハンドで把持し (Fig. 8(a)-(3))、下側ハンドをそれぞれ同一レベルまで上昇させる (Fig. 8(a)-(4,5))。これを設定階数だけ繰り返す、屋上パラペットの検査まで終了させる。この段階で屋上パラペットの外壁タイルを全数打診す

る。下降時には、Fig. 8(a)-(5) の状態から下側ハンドを先に1層下部のバルコニー壁に把持させる。その後、上側ハンドを下降させる段階で、現在階のバルコニー壁のタイルを全数打診し、1層下部を把持する。これを繰り返して最下階に到達した段階で、システム本体を検査幅だけ水平移動させ、上記の逆順で下降する。

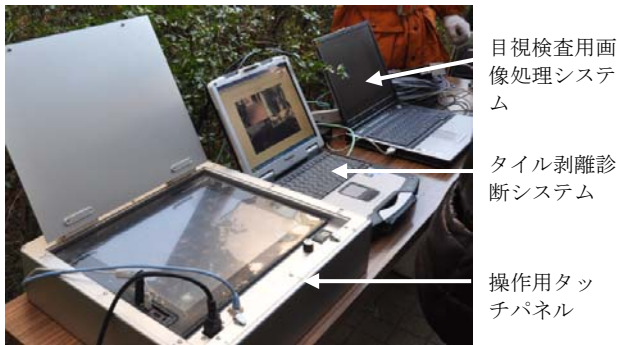
Photo 1 操作システム
Operation System

Photo 1 に操作システムを示す。操作システムは、システム本体部の動作を入力して監視できる操作タッチパネルと、打診検査用PC、および目視検査用PCとから構成される。操作タッチパネルには、建物の階高データ、腰壁高さ、タイルの並びおよび大きさ、打診検査数、目視検査位置等を入力することにより、システム本体が決められたシーケンスに従い動作するように設計した。また、システム動作時には、各可動部のセンサー状況や打診、目視位置を把握することが可能である。

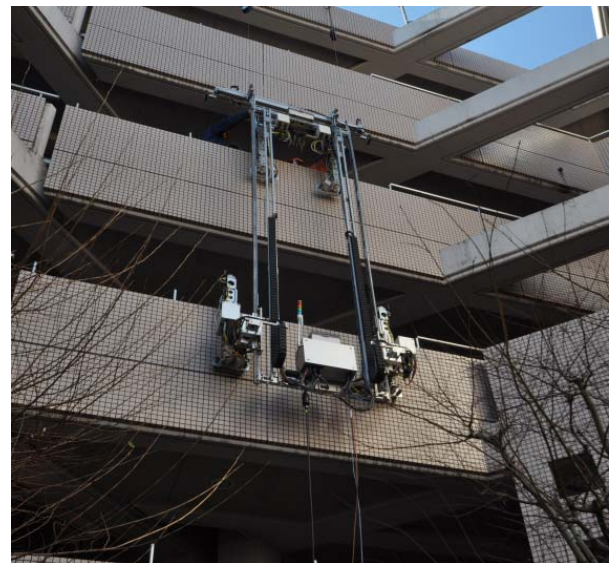
Photo 3 低層実物件における試験状況
Tests on the Actual Low-level Building

であり、検査領域内の必要部位の画像取得とタイルの全面打診が確実に実施可能であることを確認した。Photo 3 に低層実物件適用時の実験状況を示す。

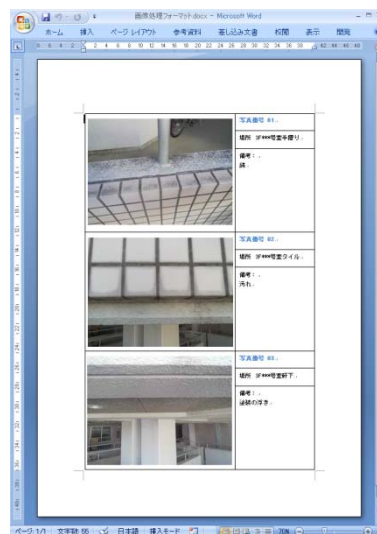
(a) CADデータへの検査結果の出力
Output to CAD Data of Inspection Result

(b) 取得画像データの帳票出力
Example of the Output of Obtained Graphics Data

Fig. 9 検査結果の出力の自動化
Automation of the Output of Inspection Result

報とタイルサイズ、タイルの並び、目視検査位置を登録し、システムの自動運転によりデータを取得できる。検査中には、目視検査PCと打診PCを確認し、不具合がある場合は、その階数をチェックした。目視検査から得られた帳票の出力例をFig.9に示す。
