# 環境に配慮した高欄リニューアル工法の開発

## Development of Environmental Technology for Renewing an Aged-deteriorated Concrete Parapet Wall

鉄道高架橋では高欄や床版などに経年劣化が生じており、補修が必要となっている。一方、列車高速化などの車両の高性能化に伴う、遮音効果などの諸設備の性能の維持向上も求められている。そこで、列車運行に影響が少なく低コストで短工期であることを基本として、薄型の高靱性セメントボードと既存の高欄を有効利用して補修および嵩上げ可能な高欄リニューアル工法を開発した。本工法は、既設高欄を撤去せず補修・補強が可能のため、環境負荷の軽減に資する工法であり、適用対象は、既存の鉄筋コンクリート構造の高欄およびコンクリートブロックを主材料とした高欄である。これら既設高欄と高靱性セメントボードの一体性確保が肝要であるため、梁模型や実物大模型による載荷実験により構造性能を確認し、「高靱性セメントボードを用いた既存鉄道高欄等の補修工法に関する設計・施工指針」としてまとめた。

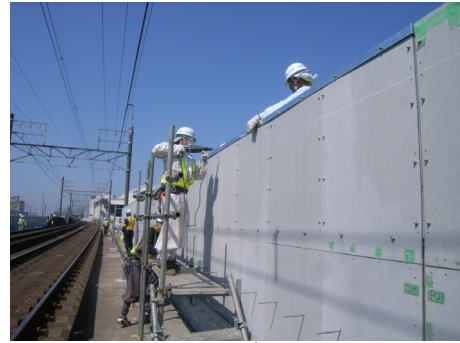
Photo 3 施工状況  
Construction phase of this method

- 1) 既設高欄表面処理：高圧洗浄、吸水調整剤の塗布
- 2) 連結鋼材孔あけ：既設高欄を削孔
- 3) 裏当てボード取付け：既設高欄面にボードの接合箇所毎に裏当てボード（t=8mm）を取付け
- 4) 高韧性セメントボード取付け：セメントボードを裏当てボードを取付け
- 5) ボード支保工設置
- 6) 充填モルタル打設：セメントボードと高欄の隙間8mmに、無収縮モルタルを上部より流し込み
- 7) ボード支保工撤去
- 8) 嵩上げ部設置（嵩上げ部がある場合）

施工状況をPhoto 3に、完成状況をPhoto 4,5に示す。本工事では従来工法の高欄撤去・新設に比べ、クレーン作業を大幅に減らすことができ、また軌道内でのクレーン作業は一切不要であるため、列車間合い作業による昼間

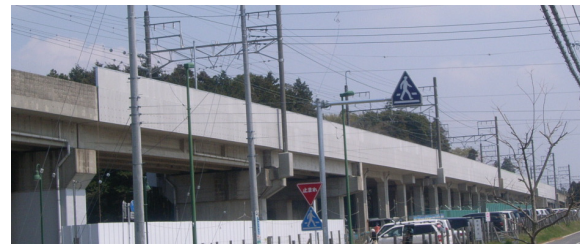
Photo 4 完成状況（左端は嵩上げ前）  
Parapet Wall after applying this method

鉄道高架橋において、高さ1.7mの既設高欄を延長2.9kmに亘って本工法で施工した。高欄高さは1m嵩上げて2.7mとした。
