木材チップ塩成土壌改良工法による塩害農地の土壌修復の実証試験

Examination of Soil Remediation by Salt Removal through Improvement Technology using Woodchip-mixed Materials for Saline Soil

概要

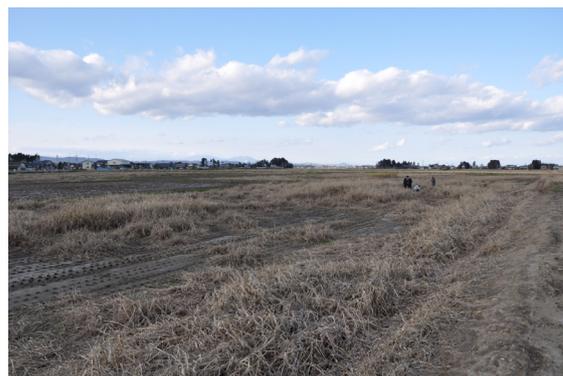
Photo 1 試験地（2011年11月16日）
Investigation Site of Tsunami-Affected Farmland

Fig. 1 試験地の位置, Photo 1に試験地を示す。試験地は、宮城県岩沼市早股地区の水田で、数mの津波をかぶった。海岸から2kmほど内陸にあり、阿武隈川河口近くで、氾濫が繰り返された場所である。試験地とその周辺の農地は、被災から8カ月経っても、雨が降れば水が溜まり、排水不良になっていた。

2011年11月16日に行った土壌断面調査では、津波で運ばれた堆積層が厚さ5cmで、表面には塩類の結晶らしきものも確認した。農地土壌は緻密な粘性土であるが植物根の痕が地中に確認できたこと、そして農地に隣接する排水路は埋まっていたが地下水位が深さ50cm以下のため、地下への水の移動は期待できる判断した。

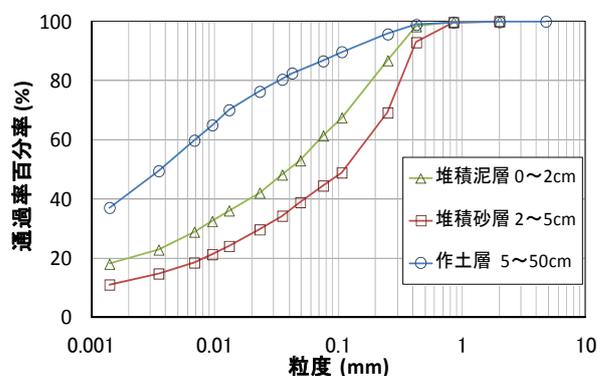
Fig. 2 粒径加積曲線
Distribution Curve of Particle Size

Table 1 に物理性・化学性を示す。堆積泥層では、EC 6.9 dSm⁻¹、水溶性ナトリウムイオン1.0gL⁻¹、水溶性塩化物イオン2.5gL⁻¹を示した。堆積砂層では、EC 1.1dSm⁻¹で水溶性ナトリウムイオン0.3 gL⁻¹、水溶性塩化物イオン0.6gL⁻¹、作土層では、EC 1.9dSm⁻¹、水溶性ナトリウムイオン0.5 gL⁻¹、水溶性塩化物イオン1.1gL⁻¹を示した。これらは、普通畑土壌の改善目標値⁶⁾のEC0.1~0.2 dSm⁻¹より高く、水溶性塩化物イオンも多いため、海水の影響が残っている。ESPが堆積泥層38%、堆積砂層22%、作土層19%を示し、塩類土壌の指標値⁷⁾の15%を超えており、多量の交換性ナトリウムが土に吸着している。pHは、堆積泥層pH6.6の中性で、堆積砂層と作土層はpH5以下の酸性を示した。pHが酸性を示した理由として、硫化物由来の硫酸生成の影響が考えられた。Fig.2に粒径加積曲線を示す。堆積泥層では、堆積砂層と同様に砂を含むが、粘土・シルト50%以上、作土層は同じく80%以上を示した。

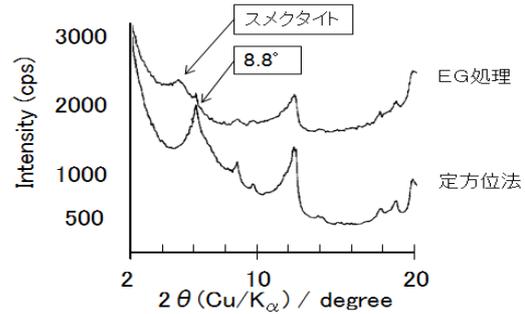
Fig. 3 堆積泥層のX線回折図
X-Ray Diffraction Pattern of a Mud Layer

2.2.2 粘土鉱物の同定 Fig.3に堆積泥層のX線回折図を示す。試料は、粒径0.002mm以下に沈降分離したもので分析した。定方位法の8.8°のピークは、エチレングリコール (EG) 処理で低角側へ移ったため、スメクタイトを確認できた。他の鉱物は、石英、緑泥石、長石、雲母粘土鉱物、カオリン鉱物を確認した。堆積泥層と堆積砂層、作土層からは、同じ鉱物が確認された。

これより、この農地で除塩を行う場合は、津波堆積層に含まれるスメクタイトの吸水膨潤の影響で、透水性の低下が予想されるため、その対策が必要と考えられた。

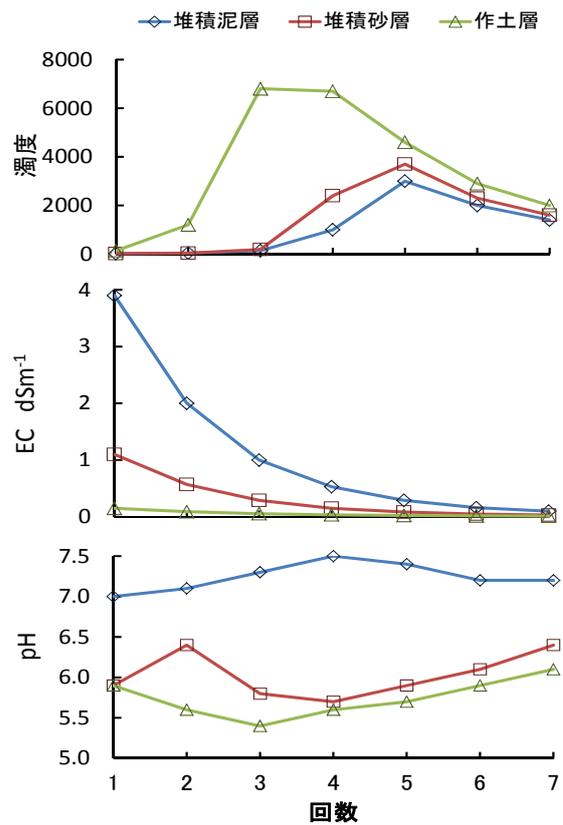
Fig. 4 分散凝集性
Character of Dispersion-Flocculation

2.2.3 分散凝集性 Fig.4に分散凝集性を示す。試験は、風乾土20gを200mL有栓シリンダーに量り取り、全体の容量を200mLとして1時間水平攪拌した後、24時間静置後の沈定容積、上水濁度、ECとpHを測定した。次に、上液100mLを純水と置換し、容量を200mLとして攪拌と測定の操作を7回繰り返した。

堆積泥層と堆積砂層では、水置換3回で濁り始め、水置換4回で見通せなくなった。作土層では、水置換1回で濁り始め、水置換2回から濁度が上昇して、見通せなくなった。いずれもECが 1dSm^{-1} 以下に下がった状態で分散した。土が分散した状態のpHは、堆積泥層では水置換4回でpH7.5に上昇し、中性を保った。堆積砂層と作土層では、pH6の弱酸性を示した。

これより、水置換による塩濃度低下に伴って、土が分散状態になることから、農地土壌に多量の水が加わると濁水の発生や透水性の低下が起きることが予想された。そこで、カルシウムを含む改良材などを混ぜて、土を凝集状態にする対策が有効と考えられた。

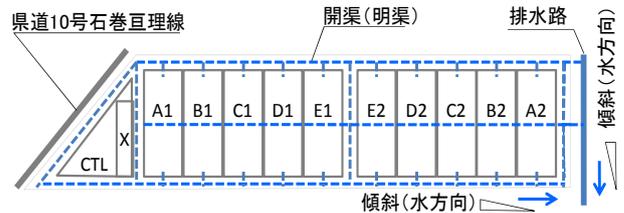
Fig. 5 試験区の配置
Experimental Plots

Table 3に試験区の設定, Fig.5に試験区の配置, Fig.6に畝および暗渠の配置を示す。試験は, 土壌改良とそれに関わる作業の組合せを比較した。面積は2,500m²で, 試験区A1~E2を各200m²(25m×8m), 試験区X 100 m²(25m×4m), 未処理区 (以下CTLという) 180m²とした。

試験区からの排水を促すために, 各区の外周に深さ30cmの開渠を設けた。暗渠は設置が容易な弾丸方式で, 畝の間に設置した。木材チップおよび改良材の散布作業は2012年4月19日に行い, 混合作業を4月20日に終えた。

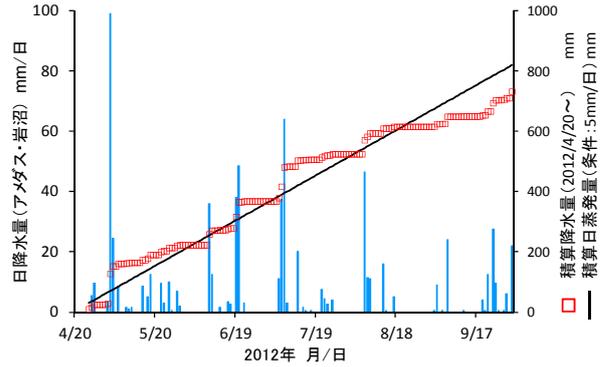
Fig. 7 試験期間中の降水量
Precipitation of Rainy Season

4.1.1 降水量 Fig. 7に試験期間中の降水量を示す。毎月の雨量の平均値は5mm/日で、1日の雨量が20mmを超える日があった。試験期間中に雨が定期的に降っていて、蒸発量を上回る降水量があった。

これより、試験期間は、農地土壌に浸透に必要な降水量があり、除塩が進む状態であることを確認した。

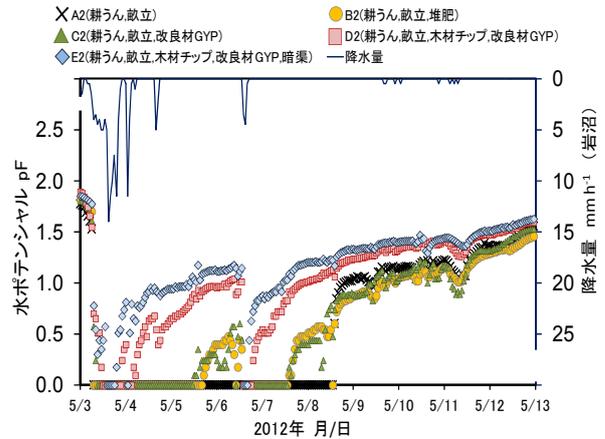
Fig. 8 降雨後の土壌水分動態
Soil Water Potential after Rain

4.1.2 土壌水分動態 Fig. 8に降雨後の土壌水分動態を示す。2012年5月3日～4日の降雨は、1時間当たり10mm以上の状態が断続的に続き、総量が100mmを超えた。この時、全ての試験区でpF0.1以下を示した。

pF0.1以下が連続した期間は、試験区A2が6日間、試験区B2とC2が2日間、試験区D2が9時間、試験区E2が5時間であった。試験区D2とE2は、pFの変動が大きく、降水直後から土壌水分が移動する状態であった。

これより、農地土壌は、木材チップと改良材が混じり乾湿を繰り返す条件で土壌構造が発達し、毛細管隙の水分移動が進む。暗渠が加わることで透水性がさらに改善されることを確認した。

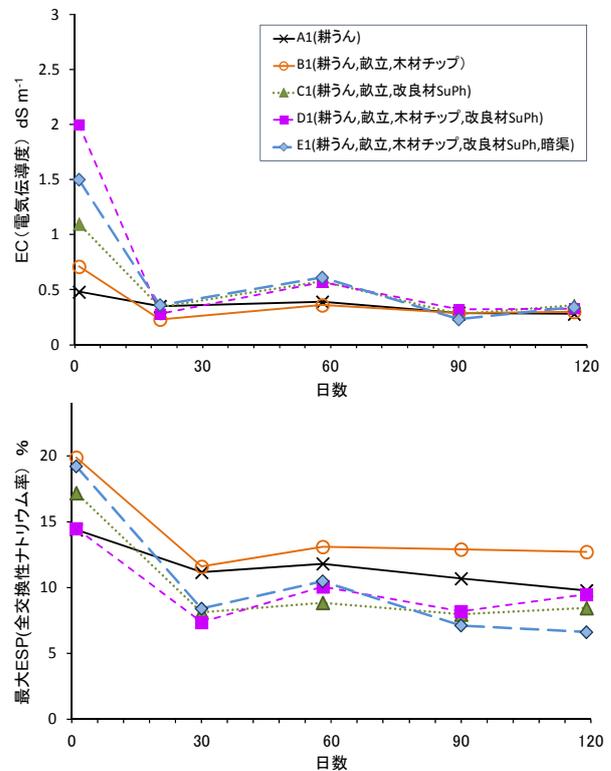
Fig. 9 ECと最大ESP
EC (Electrical Conductivity)
and ESP (Rate of Exchangeable Sodium)

4.2.1 ECとESP Fig. 9にECと最大ESPを示す。最大ESPは、水溶性と交換性のナトリウムイオンを合計して求めた。試験区A1は、ECおよび最大ESPの急激な低下はないが、時間の経過とともに徐々に低下した。試験区B1,C1,D1,E1は、4カ月後にEC0.3～0.4dSm⁻¹、最大ESP7～13%へと低下して、塩類土壌の範囲外の状態になった。

これより、農地土壌は、木材チップ、改良材などに加え、耕うん作業の効果でも除塩が進むことを確認した。

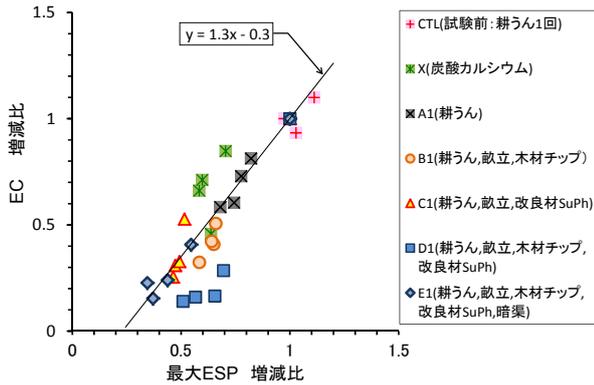
Fig. 10 初期値を基準にしたECと最大ESPの増減比
Ratio of Increase and Decrease about EC and ESP

4.2.2 土壌改良の効果 Fig. 10に初期値を基準にしたECと最大ESPの増減比を示す。数値は、4.2.1で求めたECと最大ESPを利用した。値が小さくなるほど減少比が大きく、除塩が進んでいると判断できる。

CTL区の増減比は微増の傾向を示したが、CTL区以外の区の増減比はすべて減少した。CTL区を除く各試験区の増減比は、A1>X>B1>C1>D1>E1の順にであった。試験区B1は、4カ月後にECが7割減少、最大ESPは4割減少して、試験区A1より減少の割合が大きかった。この差は、木材チップを混ぜた効果と考える。

これより、農地土壌の除塩には、木材チップおよび改良材の添加に加え、暗渠、耕うん作業を組み合わせると塩類減少の効率が高まることを確認した。

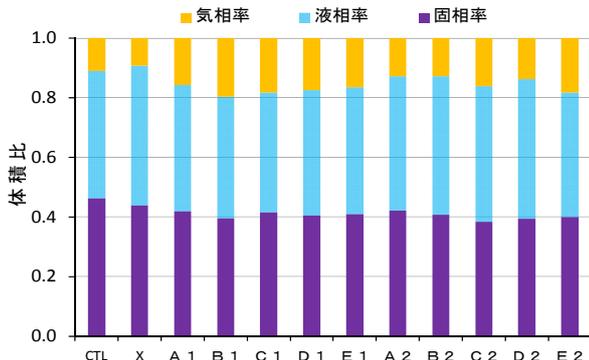
Fig. 11 大型シリンダーによる三相分布
Three Phase by Large-size Cylinder

4.3.1 土壌構造の変化 Fig.11に大型シリンダーによる三相分布を示す。木材チップを混ぜた試験区B1,D1,D2,E1,E2は、固相率39~41%を示し、CTL区比べて固相率が減り、気相率と液相率のバランスが改善された。固相率が減った理由は、木材チップが生分解して土壌の間隙が増え、団粒化が進んだためと考える。

これより、農地土壌は、土の間隙が増えて、土壌構造が発達したことを確認した。

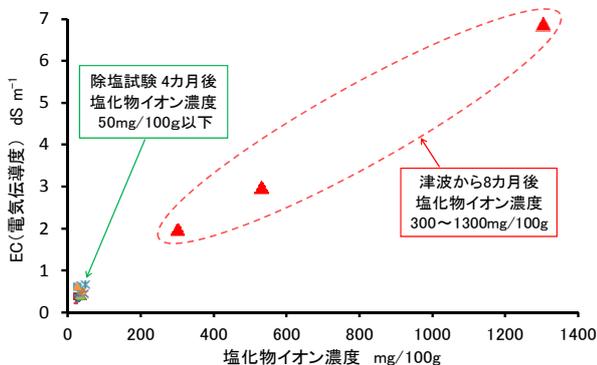
Fig. 12 ECと塩化物イオン濃度
Comparison of EC and Chloride concentration,
Before or After an Examination

4.3.2 除塩状況の評価 Fig.12にECと塩化物イオン濃度を示す。除塩対象となる農地土壌の基準値は、水田0.1%(CL 100mg/100g)、畑0.05%(CL 50mg/100g)である。4カ月後の試料は、全ての試験区で0.05%以下を示した。

これより、農地土壌は、除塩事業の対象にならない状態であることを確認した。
