## ビル風対策に用いる植栽の生育状況に関する研究

### Study on situation of growth of trees planted for mitigating building-induced winds

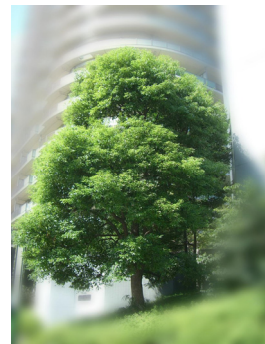
Photo 1 クスノキ  
*Cinnamomum camphora*

調査は、平成24年7月～平成25年1月に実施した。対象とした樹種は、東京地方で防風対策に用いられることが多いクスノキとシラカシの2種に限定した。両者の主な特徴をTable 1に、健全に生育している状態をPhoto 1、Photo 2に示す。乾寒風（冬季のユーラシア大陸東部の高気圧から関東地方に北西の季節風として達する、湿度の低い寒気の吹き出しのような風をいう）に対する耐性は、クスノキがやや弱くシラカシがやや強いといった性質であり、両者に差はあるが、他の特徴は両樹種ともに概ね同等である。東京地方における冬季の乾寒風はそれなりに厳しいので、クスノキの成長には最適な環境ではない可能性はある。それでも、成長の早さ、成木樹形の美しさ、神社仏閣の境内に植樹されるなどの格式の高さから、防風植栽として現在までに多用されていることから今回の調査対象とした。調査したクスノキは268本、シラカシは241本、合計509本である。

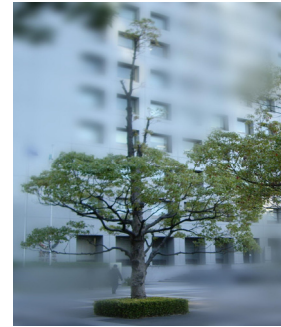
Photo 3 生育不良のクスノキ  
*Cinnamomum camphora* of poor in growth

衰退度判定評価の例をPhoto 3を用いて示す。写真のような状態のクスノキは、樹形や樹勢が著しく劣勢（評価点3.0）とされる。下枝の葉色は緑色を保っている（評価点1.5）が、上枝の枯損が激しく（評価点3.5）、最終的

に衰退度が2.8、評価区分がⅣの、「著しく不良」と判定された。

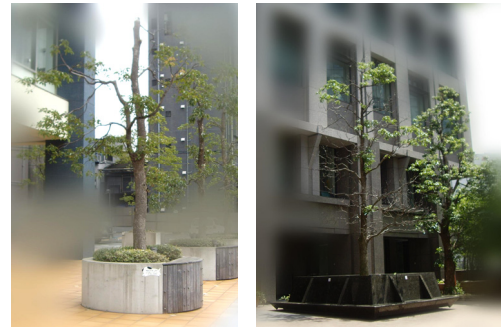
Photo 5 鉢植えのクスノキの生育不良の例  
Examples of potted camphor in poor growth

えと、地下構造物上、人工地盤上のものが確認できた。それらは、調査した樹木の全体の15%にあたり、そのうちの31%が生育不良と判断された。Photo 5には、生育不良となった鉢植えのクスノキの例を示す。
