縮小6層RC造耐震壁フレーム建物の振動台実験

Shaking Table Test of Six-Story Building with Shear Wall System

A shaking table test of a 30% scaled six-story reinforced concrete (RC) building with a shear wall system was conducted at the 3-D full-scale earthquake testing facility, “E-Defense,” as a national project. The purpose of this test was to obtain various pieces of data for the quantification of the collapse margin of RC buildings. The results of the shaking table test and pre-test finite element method analysis can be summarized as follows. 1) The test building collapsed with a large deformation, which was caused by the shear failure of all the walls on the 1st and 2nd floors, 2) but the final state of the specimen was not a soft story partial collapse. 3) The results of the pre-test simulation, including the non-linear responses, closely agreed with those of the experiment.

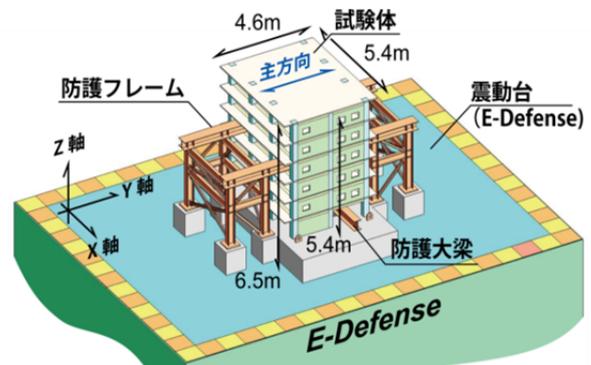
Fig. 1 試験体の全体計画
 General View of Test Building and Shaking Table

試験体計画は、都市部に比較的多く存在するRC造建物として共同住宅を取り上げ、現行基準に基づいた設計としている。過去の振動台実験の実績、およびE-ディフェンスの加振能力と揚重設備能力に対して、防護用の架台等を含めた重量と、崩壊に至るまで加振することなど併せて検討した結果、試験体は縮尺30%の6階建てとした。架構は、一方方向（短辺方向）を連層耐震壁付きラーメン架構、他方向（長辺方向）を純ラーメン架構にすることとした。建築計画上の特徴は、1階部分は店舗や駐車場、共用スペースとなることを考慮し、壁長を少なくしたこと、2階以上の短辺方向を連層耐震壁としたことが挙げられる。これらは都市部に多く存在する板状共同住宅を模擬している。試設計として、本建物を2007年版建築物の構造関係技術基準解説書⁶⁾に基づき、標準的な集合住宅寸法を有する実大建物（スパン6m、階高3m）で構造設計を行い、試験体はできるだけ忠実に各部を30%に縮小した。試験体の全体計画をFig. 1に示す。

加振実験に際し, 試験体崩壊時の安全を確保し, 崩壊後の試験体を速やかに撤去できるようにするため, 防護フレームを設置した(Fig. 1)。防護フレームは, 鉛直支持能力を失った場合に試験体の自重支持や水平方向に過大な変形が生じて衝突する場合を想定して設計し, プレス付きラーメン構造とした。

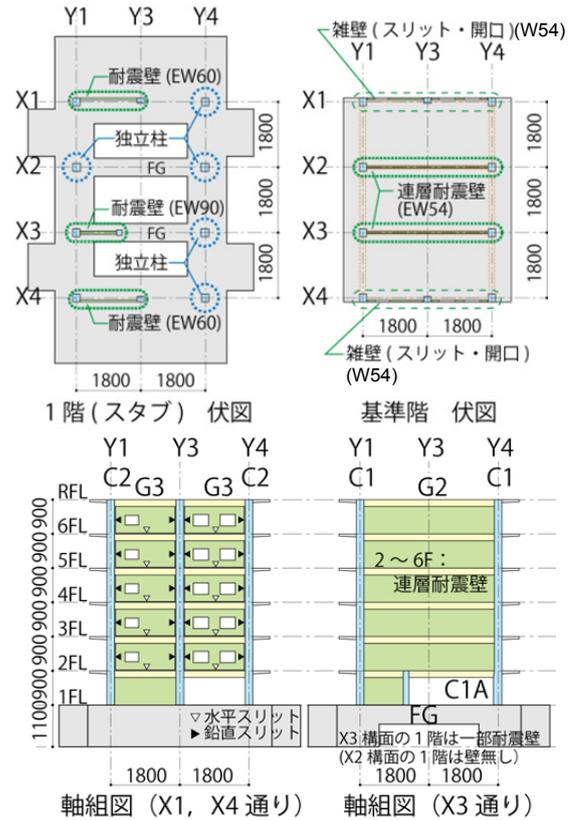
Fig. 2 試験体の平面・軸組図
Plans and Elevations of Test Building

試験体の構造図をFig. 2に、主要な断面詳細をFig. 3に、壁リストをFig. 4に示す。平面は2×3スパン（両方向とも1スパン1.8m）、階高さを900mm、スタブを含む試験体の全高さ6.5m、主要な柱断面は196mm×226mm、長辺方向の梁は150mm×240mm、短辺方向の梁は106mm×180mm、2階以上の連層耐震壁の厚さは54mmとした。短辺方向の2階以上は、両妻面の幅10mmの三方完全スリットを設けて雑壁とし、内側2構面のみ連層耐震壁とした。1階は、両妻面の1スパンを、壁厚をやや大きくした耐震壁（厚さ60mm）とするとともに、X3構面にのみ全スパンの1/3程度の長さの耐震壁（厚さ90mm）を配置し、2階以上に對して壁量が急減しないよう配慮した。剛性率・偏心率は、

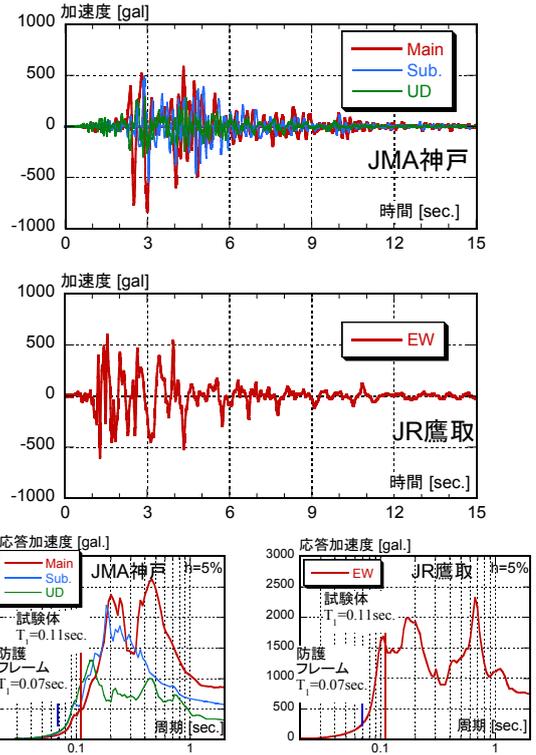
Fig. 5 入力地震波

Acceleration History and Response Spectrum of Input Wave

より影響が大きいと考えられる直下地震を用いることとした。すなわち、都市部の直下地震として記録された大振幅地震動として1995年兵庫県南部地震時の観測波（JMA神戸およびJR鷹取駅の記録）を採用した。JMA神戸波を基に、振幅を徐々に大きくして損傷の進行を計測・観察した。破壊が進行して試験体が長周期化し、JMA神戸波での崩壊が困難な場合に備えて、応答速度が大きくなるJR鷹取駅記録も用意した。なお、JMA神戸波については、北軸を135度東方向へ回転し、主軸（同図中のMain）となる成分を主要な加振方向であるY方向（短辺方向）に入力することとした。

なお、地震波は、試験体縮尺に応じて時間軸を $1/\sqrt{3.33}$ 倍に圧縮し、防護フレームの共振を防ぐため11Hz以上の短周期成分をカットした。

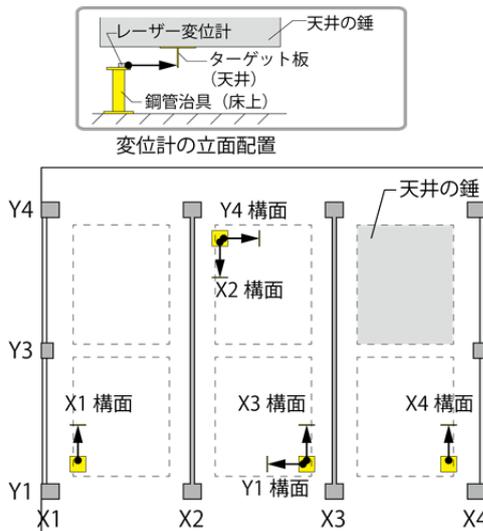
Fig. 6(1) 変位計測模式図
Measurement of Horizontal Deformations

各階床の四隅には加速度計を配置し、3方向の加速度を計測した。層間変形は、各階の床上に固定した治具上に固定したレーザー変位計により、直上の床との間の相対水平変位を計測した。四隅柱外部には、鉛直方向の各層間の相対変位を計測し、架構の曲げ変形成分を算出することとした。1, 2階の柱、梁、壁については、局所相対変位を計測し、一部の鉄筋には歪みゲージを貼付し、歪度を計測した。また、ビデオカメラを各所に設置し、加振時の動画を記録した。各種センサーの設置状況をFig. 6(1), (2), およびPhoto 1に示す。

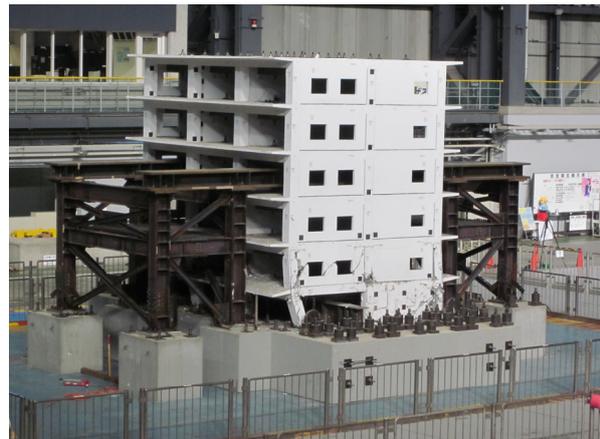
Photo 2 実験後の試験体外観
View of Test Building after Shaking Table Test

次の加振#3-9では、試験体の周期変化から同じ地震波での損傷の進行は難しいと判断し、JR鷹取駅120%を入力することとした。その結果、後述するように、1階耐震壁は壁脚部のすべりが顕著に生じ、側柱脚部の主筋破断を伴う破壊が生じた。さらに2階耐震壁も著しく損傷することで、大きな水平変形が生じたことにより3, 4階バルコニー先端が防護フレームに衝突した。これをもって崩壊に至ったものと判断して実験を終了した。実験終了時の状況をPhoto 2に、各部の損傷状況をFig. 7に示す。

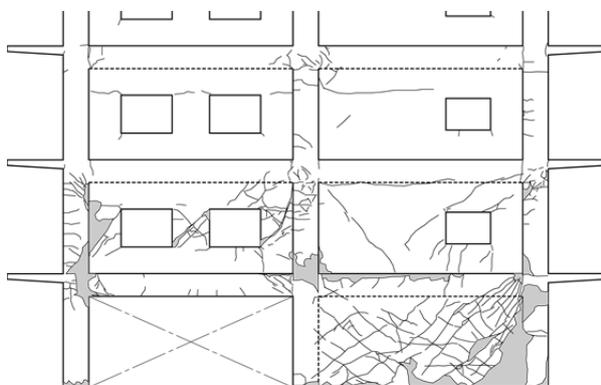
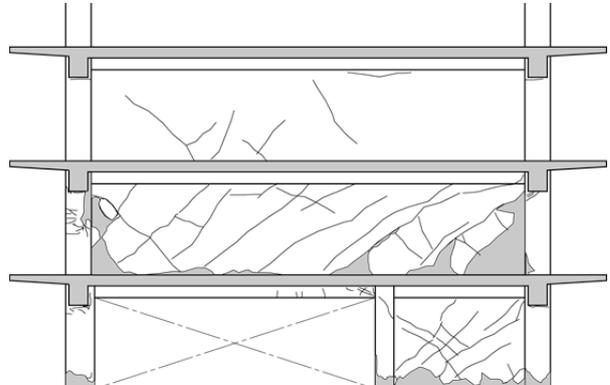
Fig. 7 実験後の損傷観察記録
Cracking Patterns after Test

(a) X1構面（外部）

(b) X3構面

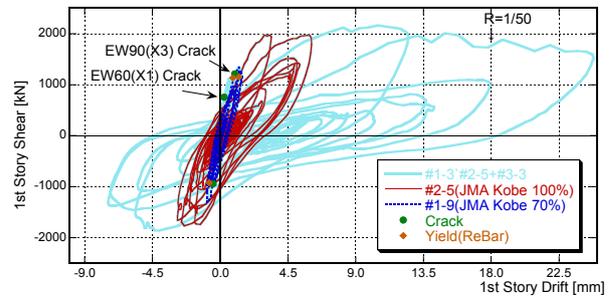
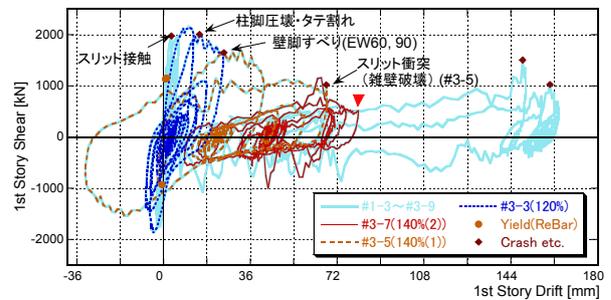
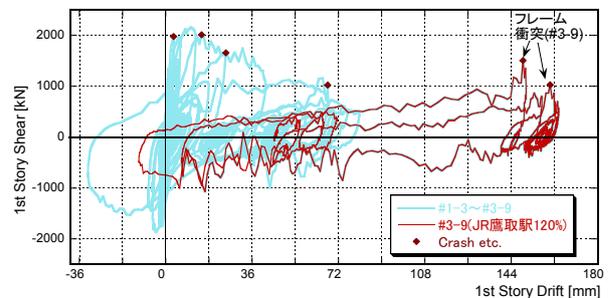
Fig. 8 各加振ケースの1層せん断力～層間変形関係
Relationship of 1st Story Shear-Story Drift

各加振ケースにおけるY方向の1層せん断力～層間変形関係をFig. 8に示す。ここで層間変形は、相対水平変位に曲げ変形成分を加えたものとした。1層せん断力は、

各階四隅に設置した加速度計による値に各階重量を乗じたせん断力の総和とした。同図では、#3-5や#3-7などでのスリット部の雑壁と躯体の接触や、#3-9での防護フレーム

ームと試験体の衝突による影響で生じる乱れが確認できる。最大耐力を発揮した#3-3では1層で1/36程度の変形を生じている。一方、層せん断力は#3-7の加振までに最大耐力の25%程度まで低下しており (Fig. 8 (b)中の▼)、崩壊には至らないものの、水平耐力はほとんど失われたと考えられる。加振ケース#3-9により、水平力はほとんど上昇しないまま変形のみ増大し、防護フレームとの衝突により崩壊を回避したと考えられる。また、大変形時の加振では、ノイズと見られる荷重の変動も見られる。これは壁脚部のすべりにおいて、骨材のかみ合いなどで一時的に摩擦係数が増大するなどの現象が原因として推定されるが、今後の検討課題と言える。

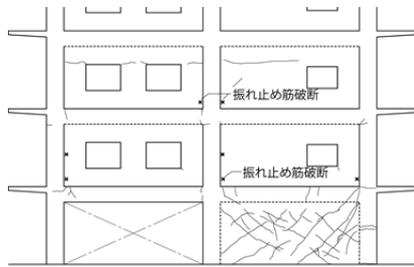
Fig. 9 X1構面の損傷 (#2-5加振後)
Damages of X1 Elevation

加振ケース#2-5は、JMA神戸100%入力であり、X1構面の1階壁において、かぶりコンクリートの剥落が確認された。また、最大残留ひび割れ幅は1mm程度となっており、2, 3階雑壁のスリット部に配筋した振れ止め筋⁴⁾(Fig. 4参照)の破断が確認された。耐震壁のひび割れ状況や振れ止め筋の破断状況からX1構面の方がX4構面より損傷が進んでおり、ねじれによりX1構面がより大きく変形していたと推察する。

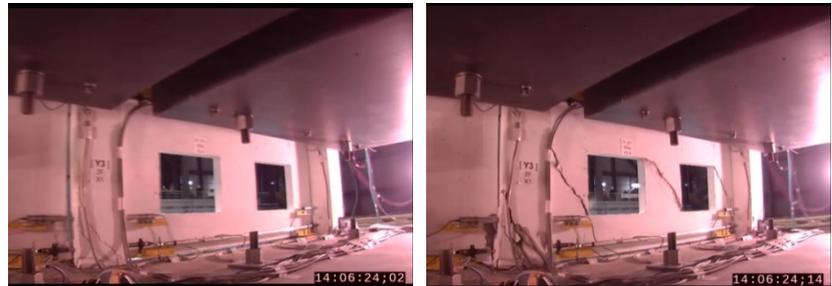
Photo 3 #3-5加振時のX1構面2階雑壁の損傷 (左:衝突直前, 右:直後)
Damages of Non-Structural Wall on 2nd Floor of X1 Elevation
(Before and After Crash to Structural Frame)

#3-5および#3-7では、JMA神戸140%加振を繰り返した。なお、いずれもY方向のみに加振した。最大応答層せん断力は繰り返しのよりに低下した。さらに雑壁は変形によりスリットが塞がり周辺架構に接触し、間柱や雑壁にせん断破壊が生じた。

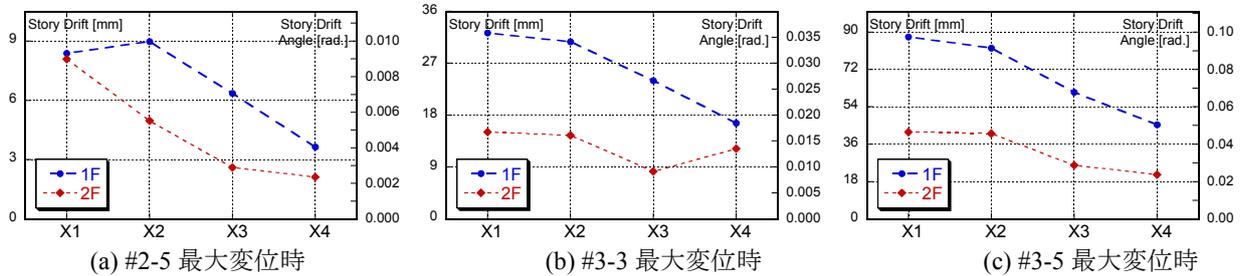
Fig. 10 各構面の変位分布 (1, 2階層間変位)
Story Drift of Each Elevation (1st and 2nd Floor)

1, 2階の層間変形について、各構面毎の変位分布を Fig. 10に示す。加振ケース#2-5では、最大応答層間変形角は1/150程度 (X1, X4の平均値) であるが、1階耐震壁の非対称配置に起因して、X1, X2構面では最大1/100程度まで生じたことがわかる。3方向入力とねじれ振動の関係は、今後さらにデータを検討する必要であるが、偏心率 $Re=0.07$ 程度であっても、比較的早期から大きなねじれ変形が生じていた可能性がある。1階耐震壁は、壁面に多数のせん断ひび割れが生じ、圧壊も見られたが、最終的には脚部のすべり破壊に至ったと判断した。この点も、既報の要素実験³⁾と同様の挙動が確認できた。終了後の観察では、側柱の脚部主筋の破断が多数確認された。損傷状況を Photo 4に示す。なお、Photo 5に示すように、2階耐震壁も著しく損傷しており、1階と2階以上で剛性・耐力の極端なアンバランスを避けた結果、損傷が分散し、層崩壊が生じなかったといえる。

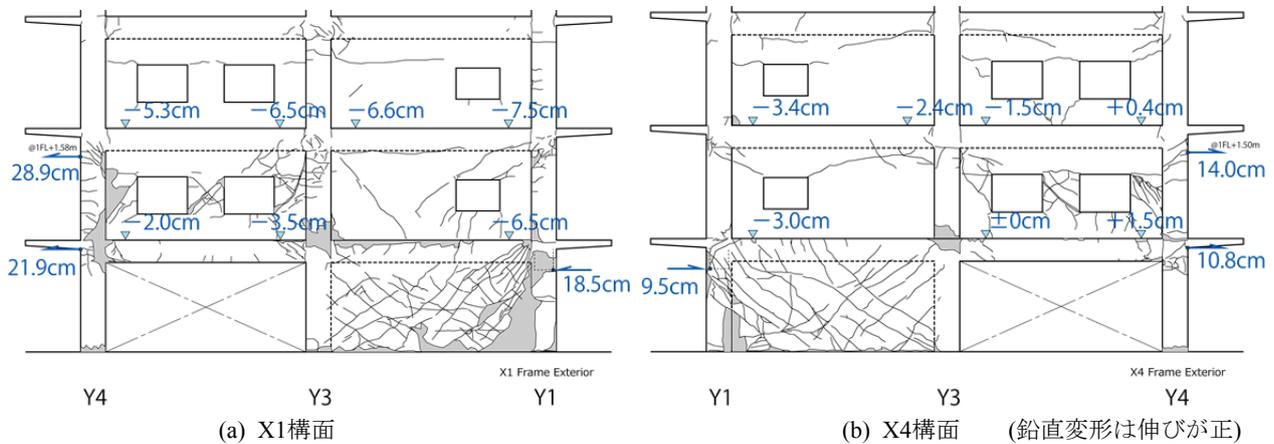
Fig. 11 実験後の2, 3階床の残留鉛直変形と残留水平変形
Vertical and Horizontal Deformation of 2nd and 3rd Floor

(a) X1構面 (b) X4構面 (鉛直変形は伸びが正)

実験終了後に残留水平変形と、両妻面床レベルのスタブからの高さを計測し残留鉛直変形 (沈下量) を求めた。計測の結果を Fig. 11に示す。また、独立柱の最終破壊状況例を Photo 6に示す。同図および写真より、1階耐震壁は、せん断破壊により鉛直方向に大きく沈下する一方で、独立柱は柱頭柱脚の曲げ破壊であり、靱性能に富んだ破壊モードであったため、沈下が少なかったことがわかる。また、沈下量はX4構面よりX1構面の方が多く、ねじれ振動によりX1構面の損傷がより大きかったこともわかる。本実験で対象とした試験体は、耐震壁が支配的な架構であるが、独立柱の脆性破壊を防止する対策、すなわちせん断補強筋を配置するとともに、断面を極端に小さくしないことの効果が現れている。耐震壁付きラーメン構造の崩壊モードのひとつを確認できたといえる。

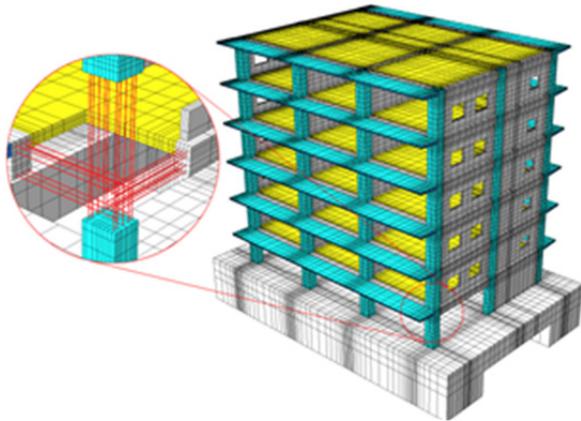
Fig. 12 解析モデル
Analysis Model

Fig. 12に各解析モデルを示す。解析コードは大規模高速化非線形解析ソフト「FINAL-GEO」⁷⁾を用いた。

躯体コンクリートのすべてを六面体のソリッド要素でモデル化し、実物の形状を詳細に再現した。梁・柱の主筋には軸方向のみに剛性を有するトラス要素を用い、コンクリートの節点と主筋の節点は別々に定義し、その間に接合要素を設けて、鉄筋の付着滑り挙動を考慮した。柱と梁のせん断補強筋、壁筋、および床スラブ筋は要素の埋込み鉄筋でモデル化した。各層の錘は、錘積載部分の床スラブに重量を付加して表した。ここで、錘の取付け厚さによる偏心モーメントが、架構の応答に及ぼす影響は小さいと判断した。スリット部の振れ止め筋はトラス要素でモデル化し、スリット壁と柱の衝突を模擬するために、スリット壁隅角部にバネ要素を設けた。減衰は

大変形を想定し、初期剛性比例型として0.3%を仮定した。入力にはJMA神戸波を用い、加速度倍率を100%と120%とした2種類の入力波を用いて2連続加振を行った。

材料構成則に関しては、コンクリートには等価一軸ひずみに基づく直交異方性体としてモデル化し、非直交分散ひび割れモデルを用いて、多方向に生じるひび割れを考慮した。コンクリートの主応力～等価一軸ひずみにおいて、圧縮側の最大強度以前に関しては修正Ahmadモデルを用い、最大強度以降は、部材厚さに応じて軟化特性

を考慮し、柱と梁に対しては中村モデル⁸⁾を、壁と床に対しては修正Ahmadモデルを用いた。引張側に関しては、出雲モデル($c=1.0$)とした。また、壁およびスラブのコンクリートは、ひび割れ後は圧縮強度の低減を考慮した。ひび割れ面のせん断伝達特性には長沼モデルを用いた。なお、基礎部は線形材料とし、鋼材の応力～ひずみ関係はバイリニアモデルとした。(上記の材料構成則の詳細は文献⁹⁾を参照)

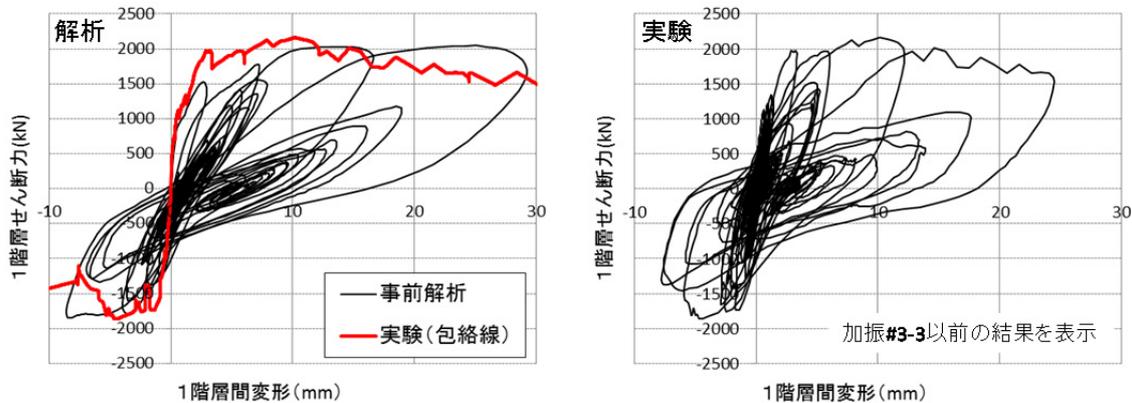
Fig. 13 実験と解析の比較(1)
(1階層せん断力～層間変形関係)

Fig. 13に100%～120%連続加振における1階層せん断力～1階層間変形の関係を実験結果と比較して示す。1階層せん断力は、1階層高中間位置断面で、各要素に生じる水平せん断応力に要素面積を乗じた値の総和とした。層間変形はスラブ中心位置での上下階相対水平変位とした。同図中の赤線は実験における層せん断力-層間変形の包絡線を示している。同図より、概ね実験と解析は良好に対応していることがわかる。また、Fig. 14に120%加振における1階層間変形および1階層せん断力の応答時刻歴を実験結果と比較して示す。同図においても、解析と実験は概ね一致し、事前解析により、実験の応答性状を良好な精度で予測できていたことを確認した。

実験と事前解析の差異としては、JMA神戸70%、100%加振における最大層せん断力時の応答変形が解析では大きく評価する傾向がある点があげられる（Fig. 13の変形約2～5mmの範囲）。その解析と実験の相違点に関しては、実験の入力条件や材料特性を正確に反映することで改善できると考えられる。

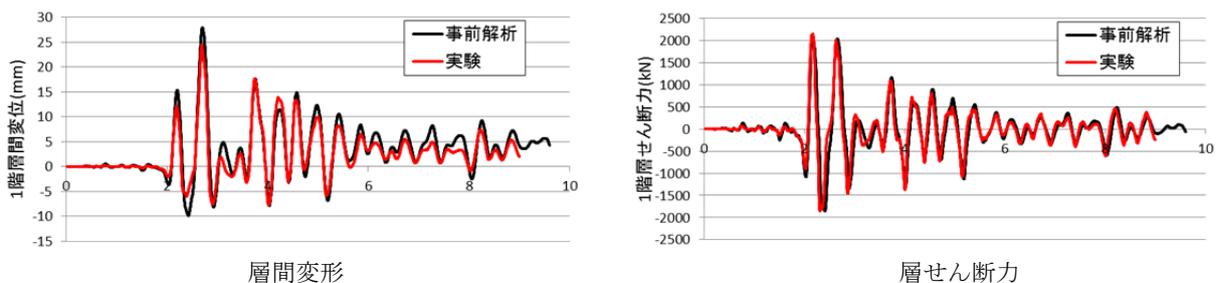
Fig. 14 実験と解析の比較(2)

(1階層間変形および層せん断力の時刻歴)

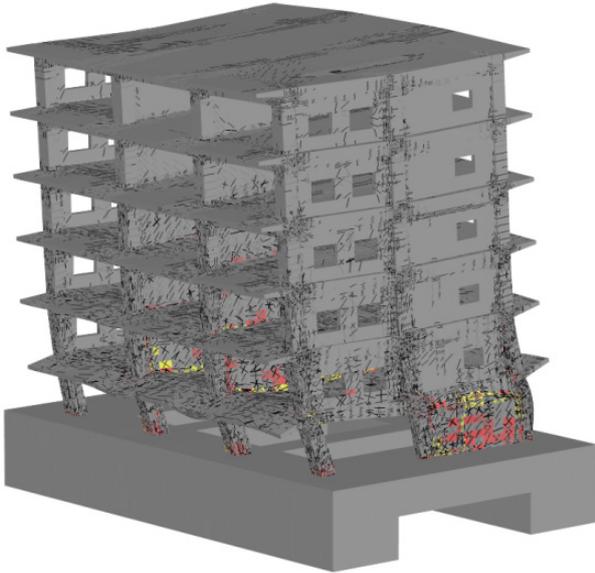
Fig. 15 変形・損傷状況の解析結果
Simulated Deformation and Damages

Fig. 15およびFig 16に解析と実験から得られた損傷状況の比較を示す。解析は120%加振の最大応答変形時の損

傷状態で、Fig. 15は変形倍率を10倍として描画している。黄色あるいは赤で示す部分が最大強度に達し、軟化領域に入ったコンクリート要素を示している。Fig 16の写真

は実験終了後の損傷状況を示す。事前解析では1階と2階の損傷が大きく、破壊に至るものと予測しており、実験と事前解析の破壊モードは概ね一致した。
