# 法面緑化用「チップクリート®」の強度と長期モニタリング評価

## Strength and Long-term Monitoring Evaluation of Chipcrete for Slope Revegetation

「チップクリート®」は、連続した空隙を有する木片コンクリートである。ポーラスコンクリートの一種であるが、間伐材などを原料とするチップ材を使うために、その品質を規定する基準やデータが少ない。チップクリートの特性を生かすためには、強度と空隙率のバランスを保つための対策が必要となる。そこで、現場で施工する方法で供試体を製作して、室内試験で一軸圧縮強度、曲げ強さ、空隙率を測定して、強度・変形特性の評価を行った。そして、チップクリートの耐候性を評価する目的で、珪石鉱山敷地内の強酸性土壌が露出して浸食が激しく緑化が困難な場所において、実証試験を実施した。試験施工して10年以上の長期間モニタリングの結果、植生基材が衰退しているもののチップクリートは斜面を覆い浸食に耐え、植物が生育できる状態を保つことを確認した。

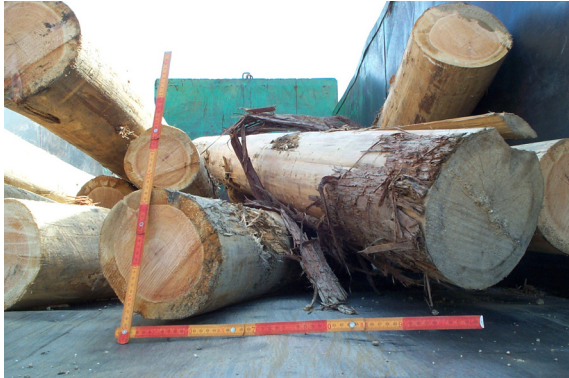
Photo 1 工事現場で発生した伐採材  
Logging Tree Generated at the Construction Site

Photo 1に工事現場で発生した伐採材の例を示す。チッ

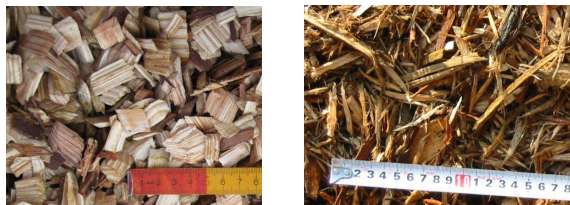
Photo 2 木材チップの種類  
Kind of Wood Chips for Chipcrete

Photo 2に木材チップ例を示す。サイズと形状の規定値は、平角状型のチップ材で辺長5~30mm、針状型のチップ材で長さ10~65mmとする。この理由は、固めた時に連続空隙の形成が容易であり、さらに一般的な土木工事で使用する吹付け機械(モルタルガン)を使用するためである。平角状チップ材(切削チップ)は、切削式のカンナのようなもので木材を削って製造したチップ材である。主に製紙工場での紙の原材料の木材パルプや木質系バイオマス(再生可能エネルギー燃料)として利用される。

針状チップ材(破碎チップ：ピンチップ、クラッシャーチップ)は、大型の自走式木材破碎機(タブブラインダー)を使用したハンマーミル、あるいはハンマークラッシャー等のハンマー式破碎機で製造したチップ材である。主に緑地等の地表を覆うマルチング材として利用される。

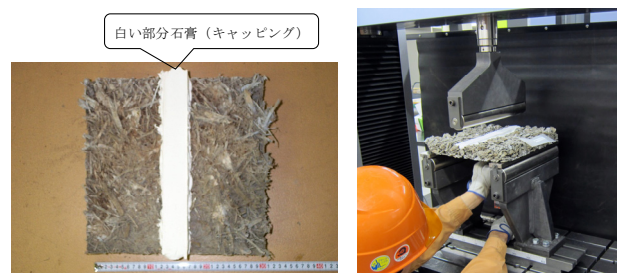
Photo 5 曲げ試験の供試体と試験状況  
Test Piece and Situation of Bending Test

**3.1.2 曲げ試験** Photo 5に供試体と試験状況を示す。供試体は、縦横300×300mmで、厚みを30～100mmとした。木材チップの種類を変え、ラス金網が有るものと無いものを作製して、載荷面の表面凹凸処理のため石膏キャッピングを行った。測定は、3.1.1と同じ試験機で行った。試験の手順は、JIS A 5404とJIS A 1408を参考にした<sup>5), 6)</sup>。載荷速度1.0mm/min, 曲げスパン250mm の条件で行うが、強度ピークが出た場合、載荷速度3.0mm/minへ変更した。

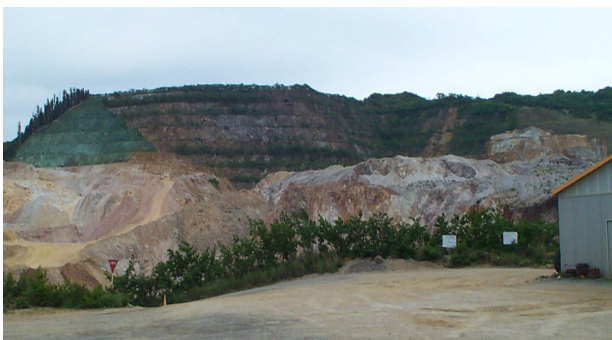
Photo 7 試験開始前の試験地の遠景(2002年5月9日)  
Site Scene on May 9th, 2002

4.1.1 実証試験地 Photo 7に試験開始前の試験地の遠景を示す。場所は、静岡県賀茂郡西伊豆町の珪石鉱山である。標高550～700mで、年間降水量は2,000mmを超える。地層は、白色凝灰岩が主体である。露天掘りで鉱石を採掘され、斜面は一段の高さが数m程度の階段状である。

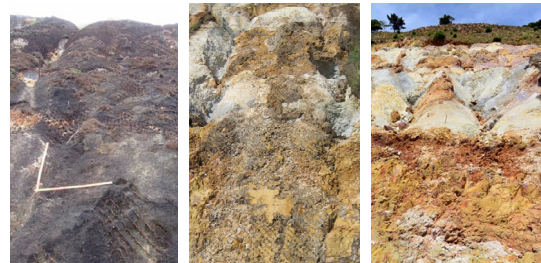
Photo 9 試験区の経年変化(2004年，2007年，2016年)  
Secular Change of Test Condition in 2002, 2007, 2016

4.2.1 植生基材の状態 Photo 9にC3K3を除く試験区の経年変化を示す。植生基材の厚さは、試料の採取時に目視で測定した。M3K7は2004年5月で30mm、2007年7月にはほぼ無くなった。K7は2003年9月に30mm、2007年7月にはほぼ無くなった。C3K5は2003年9月に20mm、2007年7月に10mm程度あった。C3K3は2003年9月に10mm以下になっていた。植生基材が薄くなったC3K3は、植物が衰退していた。

ススキ、バミューダグラス、ノシバ、ヤシヤブシ、ヤマハギを確認した。しかし、施工から2年後にC3K5は被度4を示したが、C3K3とM3K7は被度1、K7は被度が計測できなくなった。施工から14年後の2016年8月にC3K5では被度3を示し、ノシバ、ススキ、バミューダグラスを確認した。

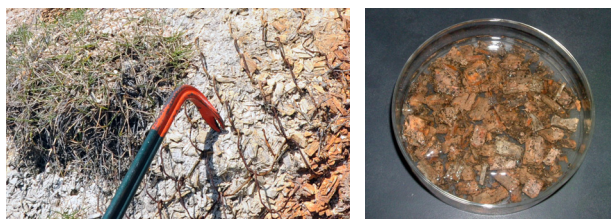
Photo 10 試料採取と測定時の水浸状況  
Sampling and Dipping State of Chipcrete

4.2.5 チップクリートのpH Photo 10に試料採取と測定時の水浸状況を示す。試料はC3K5から採取した。測定は固液比1:2の浸出液でpHメーターを用いた<sup>9)</sup>。2007年8月はpH8.0~8.3, 2016年8月でpH8.3を示した。

これより、チップクリートは施工から14年後でもpHアルカリ性を持ち、強酸性の条件に耐えることを確認した。
