# 外壁検査システム「ウォールチェッカー®」の開発

## Development of High-Efficiency Outer Wall Inspection System

Satoru Doi Takayoshi Numazaki

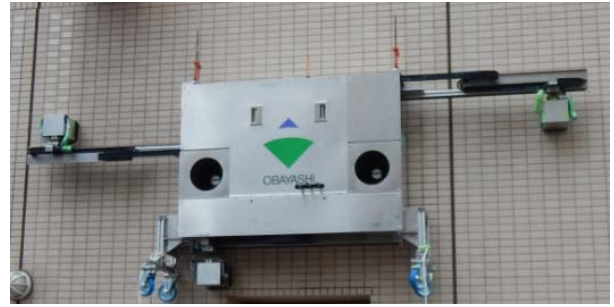
Photo 1 システム本体部の外観  
Appearance of the Main-System

システム本体部の仕様・外観をTable 1およびPhoto 1に示す。システム本体上段には、リチウムイオンバッテリーと電源関連、およびデータを保存する記憶装置(以下、NAS-HDDと記す。)が搭載される。システム中段には、本体を壁面に一定の推力で押しつけるためのファンが2基搭載され、中央部には無線LAN、メインPC、A/D変換器が搭載される。システム下段には、本体の動作制御を行うシーケンサ類が配置される。

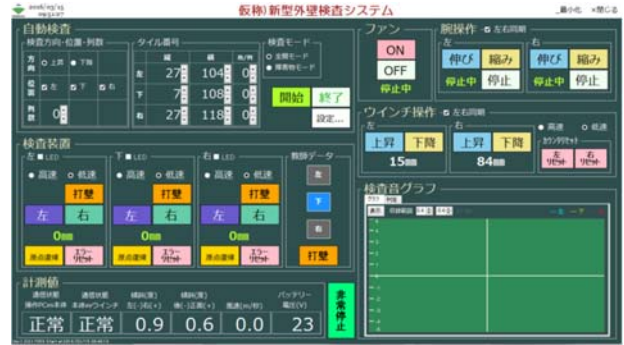
Fig. 4 操作画面  
Display of the Operation-System

**2.1.3 操作システム** 操作システムは、1台のPCのみであり、システム本体のメインPCと無線LANにより通信する。操作画面をFig. 4に示す。操作画面は、システムの操作領域と診断状況の表示領域など、検査員の使いやすさを優先した表示構成としている。

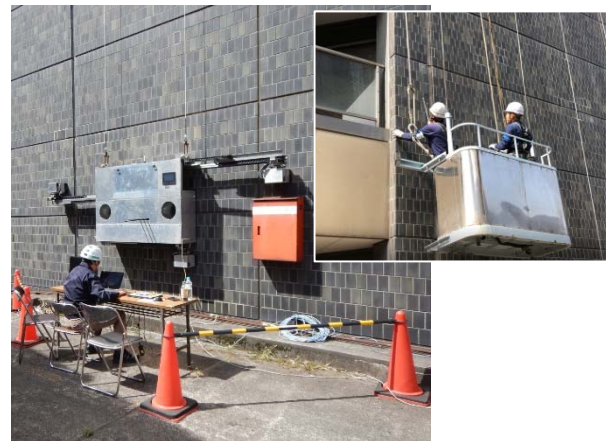
Photo 3 検査状況  
(開発システム適用時と常設ゴンドラによる従来検査)  
Status with the Inspection Methods

常設ゴンドラを利用した従来検査は従来の検査手法の中では仮設を組む必要が無いために最も効率が良いことが知られている。常設ゴンドラを利用した従来検査と開発システムとの作業時間の比較結果をTable 4に示す。開発システムの調整作業は実質9時間を要したが, 本来は, Table3の計画欄のように, 搬入, 設置, および調整作業で1日を想定している。また, 検査作業には両手法とも6日間を要したが, 天候等の都合により, 終日作業していない日を含む。このため, 省力化効果については, 開発システムの搬入, 設置, および調整作業で1日を要したと仮定し, 検査作業は本来可能な7.5h/日作業で換算した場合の4日として計算した。検査報告書作成工期は従来検査では10日間必要であるが, 開発システムでは5日間で作業できる, なお, 打音解析については, PCにて自動計算処理されるため, 作業員の実質作業としては1時間程度である。現場での検査状況をPhoto 3に示す。

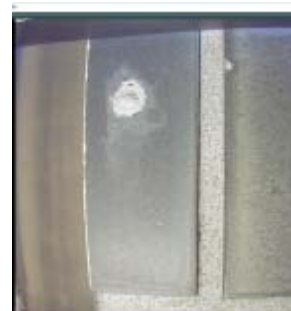
補修跡  
Remains of Repair

クラック  
Crack

Photo 4 浮き頭打ち補修跡のあるタイルの一例  
Example of a Tile with the Remains of Repair

**3.4.3 検査精度** CASE2にて開発システムで取得した検査結果を, 従来検査による検査結果と照合した。比較結果をTable 5に示す。CASE2では, 浮き頭打ち工法による補修跡が見られたため, その数量もカウントした。南面にて補修跡の数に大きな乖離が見られるが, 開発システムでは取得した写真から判定しているために過剰なカウントの可能性はない。Photo 4に取得した補修跡のタイルとクラックが入ったタイルの写真を示す。各検査面における診断結果は従来検査とほぼ同値であり, 安全側の結果であることが確認できる。
