AIによる免震基礎コンクリートの 空隙自動検出手法 Automatic Detection of Air Bubbles with Artificial Intelligence

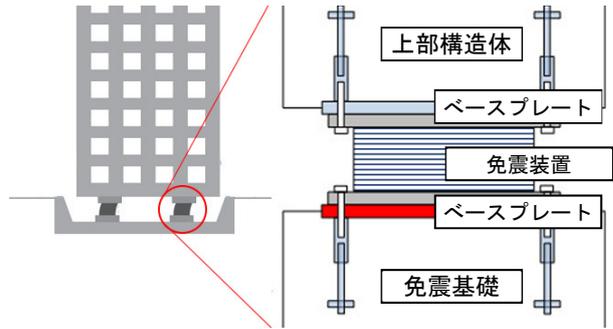
Fig. 1 免震基礎断面図
Cross Section of Base-Isolated Foundation

近年、建物の特定層に積層ゴムなどの免震装置を取り付けることで地震の揺れを建物に伝わりにくくする免震構造のニーズが高まっている。免震装置は Fig.1 に示すように、ベースプレートと呼ばれる上下に設置した鋼板を介して上部構造体および免震基礎と接合している。施工においては、ベースプレートと構造体を一体化させるため Fig.2 のようにベースプレートを設置した状態でコンクリートを打ち込む必要がある。このとき、下部側の免震基礎については、ベースプレート下部のコンクリートに空隙ができないよう施工する必要があるが、個々の免震基礎についてベースプレートを取り除いて充填状況を確認することはできない。そのため、実際の工事に先立って実物大の施工試験を実施し、設計者が定めた充填率目標を満足しているかを確認することで予定している施工計画に不備がないことを確認している。

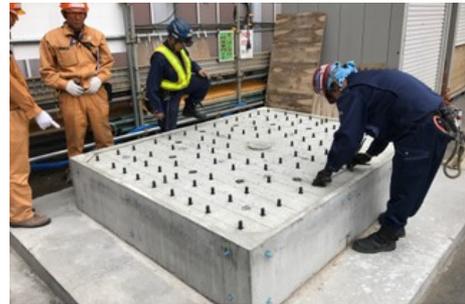
Photo 1 試験体とグリッド
Concrete Specimen, and Marking Work

- ① 試験対象面にグリッドを墨出しする (Photo 1)
- ② マーカー等により空隙箇所を手作業で着色する
- ③ グリッドごとに写真を撮影する
- ④ 画像処理ソフトで切出・台形補正・リサイズする
- ⑤ 同ソフトで算出対象外領域を所定の色で着色する (Fig. 3 右に示すとおり、ボルトは青色、ベースプレート下部領域外は緑色などの特定色で着色)
- ⑥ 同ソフトで手順②の着色箇所を抽出・修正を行なったうえで所定寸法未満の箇所を除外する (Fig. 3 右に示すとおり、所定寸法以上の空隙箇所は赤色、未満は黒色で着色)
- ⑦ 手順④～⑥の処理をグリッドごとに行い、試験体全

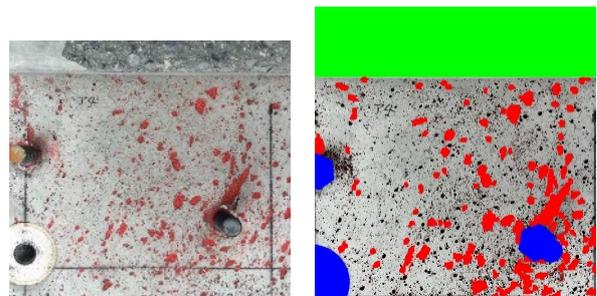
Fig. 3 解析用写真例(左), 着色例(右)
Picture for Analyze (Left), Coloring Sample (Right)

手順⑥での画像処理ソフトによる空隙箇所の自動抽出が正確に行われるように、手順②では正確に着色作業を行い、手順③では可能な限り影の写り込みを少なくしながら表層部に正対して撮影する、など多くの点に留意する必要がある。それでも正対して撮影することは難しいため、手順④の台形補正で、画像処理によって真正面から正対して撮影した形に変換する。手順⑤の算出対象外領域とはベースプレート下部以外の領域のことを指しているが、このほかボルトや圧入口に関しても面積率の算出からは除外するため、それぞれの領域に青色や緑色などの特定色で着色している。これにより面積率を算出する際に、自動的にこの対象外領域を考慮した正確な面積率を算出することができる。同様に、手順⑥では、手順②にて試験体に直接着色した箇所を画像処理ソフトで自動抽出・再着色し、誤りがあれば適宜修正を加える。この際、所定の寸法に達していない空隙箇所は黒色に着色し除外する。全てのグリッドに対し上記の処理を行ったうえで、最後に所定寸法以上の空隙箇所を示す赤色のピクセル数の合計をもとに全体の空隙箇所の面積率を算出し、試験の可否を得る。

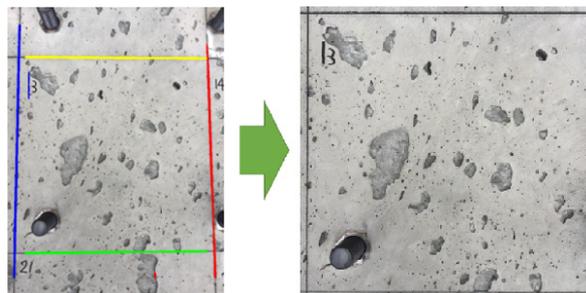
Fig. 4 墨出し認識, 台形補正例
Marking Recognition, and Frontalization

を画像内から高精度に検出できる技術である、テンプレートマッチングを利用した。その結果、Fig. 4 左側の図内に四色のラインで示したように、墨出しされたグリッド線を認識することができた。

次に、この認識結果を利用し、画像処理技術によりグリッド内領域が正方形になるよう台形補正を行なった後、切出し、所定の大きさへのリサイズを行う。このように全ての事前処理を自動化できる (Fig. 4 右側)。

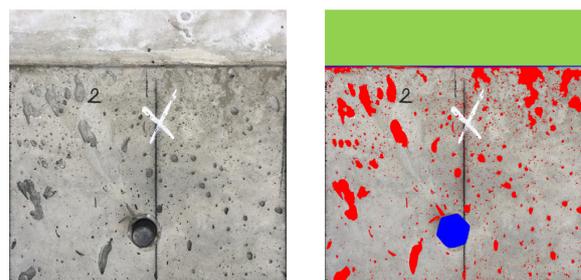
Fig. 5 学習用データ例(左:着色前, 右:着色後)
Sample of Training Data for CNN

CNNは一般的なディープラーニング技術と同様、学習用データを一定数以上用意する必要があり、学習処理を繰り返すことで精度が得られる。本手法で用いる学習用データ例を Fig. 5 に示す。本試験では例えば5mm以上の

空隙のみを対象とするなど寸法を考慮する必要があるが、これは従来から利用されている画像解析技術の方が適していると考えた。そのため、空隙の最大径に関わらず全ての空隙箇所を赤色で着色した画像と着色前画像を対にした学習データを用意し、CNNでは寸法を考慮せず全ての空隙箇所を検出した。なお、Fig. 5内の緑・青色領域は先述の算出対象外領域である。

また、従来手法では後処理で空隙箇所の自動検出ができるように写真撮影前に試験体の空隙箇所を直接着色していたが、CNNを用いる今回の処理では、Fig. 5のとおり未着色の画像から空隙箇所を検出できるように学習を行ったため、この着色作業は不要である。

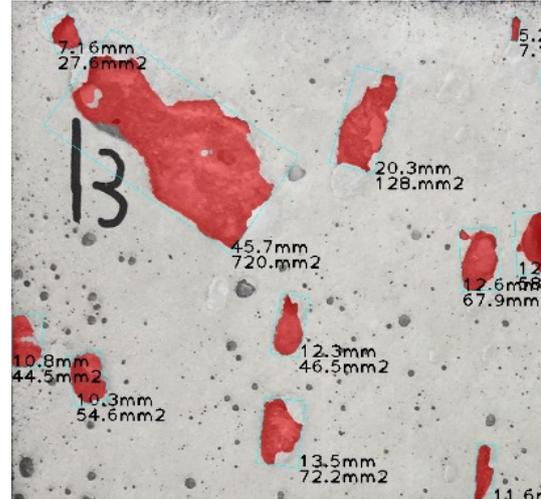
Fig. 6 本手法により得られた結果
Result of Prototype System

上記のデータセットを用いた検証では、データ量が増える毎に精度が向上していく関係が見られた。結果として、最も高い精度が得られたのは今回用意した全ての学習用データ計436枚を利用した場合で、Precision(空隙と検出した箇所の正答率)は88.53%、Recall(実際に空隙であった箇所の検出割合)は89.54%、Intersection over Union(正答データと検出結果の共通範囲の割合)は80.01%であった。本検証では学習用データと同一日時に同一試験体の異なる箇所を撮影した検証用データを用いている。検証結果から光環境などが同一の環境下においては一定の精度が得られることが確認できた。Fig. 6に本手法で得られる結果の一例を示す。

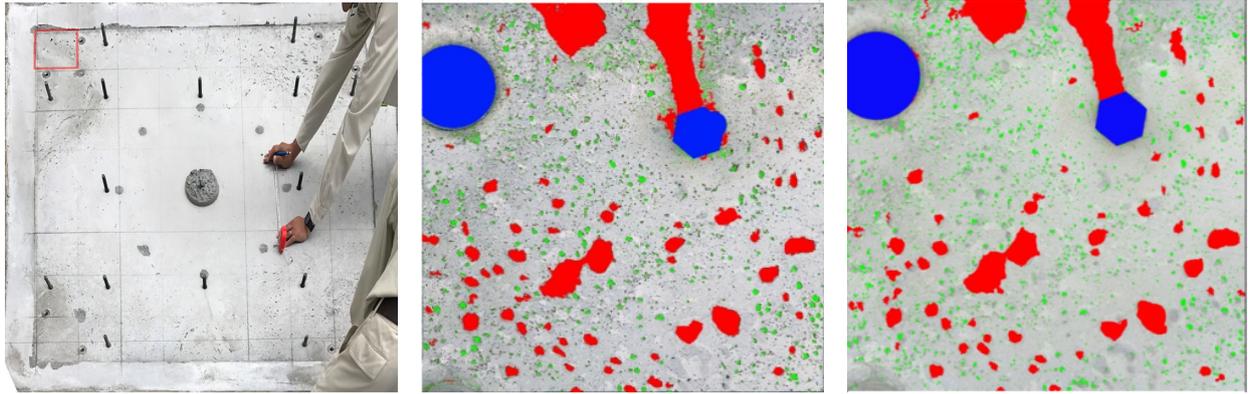
Fig. 7 試験体の全体像(左), 左図内赤枠箇所の従来方法の結果(中央), 本手法の結果を一部修正した例(右)
Whole Image of Specimen (Left), Result of Conventional Method (Center), Prototype System (After Correction) (Right)

RC造地上12階建ての集合住宅物件を対象に、前節で最も高い精度が得られた学習済みモデルの適用実験を行なった。本実験は次の2つを検証の目的とした。まず精度に関して、過去の試験データで学習したCNNが新たな試験で取得した未知のデータに対して性能を発揮できるかの検証である。もう一つが、本手法が試験結果の算出の効率化に寄与できているかについての検証である。これらの検証のため、従来の方法に精通した測定者が従来の方法にて試験を実施したのち、再度本手法を用いて同様の試験を同一の測定者が実施する形をとることでそれぞれの作業時間を測定することとした。本検証では、Fig. 7左に示すとおり、試験体の表層を縦横8グリッドに分割し計64枚の写真を撮影した。この検証用のデータ内には、ベースプレート取付面下部の外部の算出対象外領域は写り込んでおらず、画像の色合いは「暖」、影の映りこみ「なし」、着色の有無「なし」であった。本検証に利用した試験体の全体写真をFig. 7左に示す。

手法で着色した際の結果の一例を示す。測定者が算出した空隙の面積率は全体で 6.19%であった。なお、画像内は赤色が所定の寸法以上の空隙、緑色が所定の寸法未満の空隙、青色がボルトなどの算出対象外領域である。一方、前節で高い精度を示した学習済みモデルを用いて空隙の自動検出を試みたところ、特に大きく内部が明るく写っている空隙を見落とす傾向が確認された。これは、学習用データの中に同様の傾向を持つデータがほぼ見られず、学習データ量・多様性が不足していたことが要因として考えられる。そのため、本検証では特に大きな空隙に限り、見落としがあった場合には手動で着色することとし、その後に空隙率を算出することとした。Fig. 7 右に修正後の画像例を示す。

結果として、本手法を利用した結果を一部修正した場合の空隙面積率は 6.56%となり、手動と比較して 0.37%の差となり、全てを手動で作業した結果と概ね同等の結果を得ることができた。今回修正が必要となった非常に大きな空隙以外に関しては前節の検証時と同等の精度が発揮できており、今後学習を重ねていくことでより多様な大きさの空隙に対応できることが期待できる。

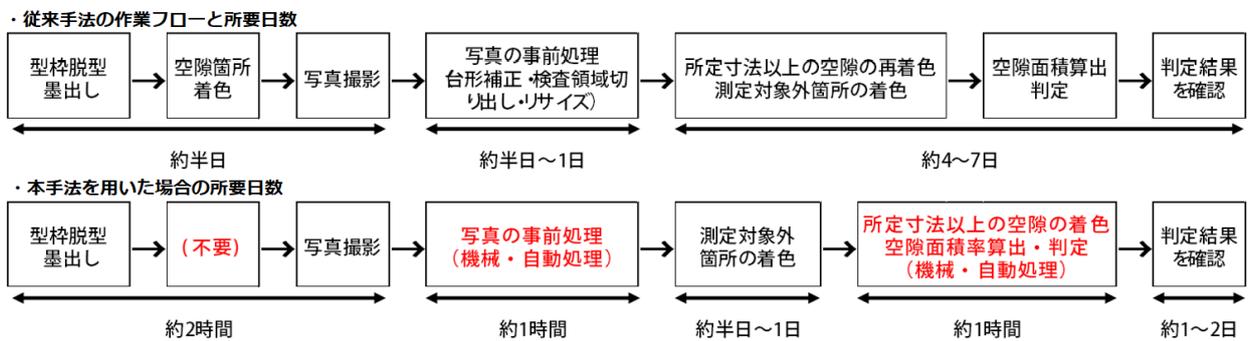
Fig. 8 従来手法と本手法での所要日数の比較
Comparison between Conventional Way and Prototype System

本検証において従来方法と本手法を用いる方法との作業内容・時間の比較を Fig. 8 に示す。本手法を利用することで、従来手法において手動で数時間程度かかっていた試験体の空隙箇所への直接の着色作業を不要に、数日

程度かかっていた台形補正処理以降の切り出し・リサイズなどの事前処理や、空隙箇所の再着色などの作業を全て自動化し得ることを確認できた。CNN の検出に誤りがあった部分については、画像処理ソフトなどを用いて手動で確認・修正する必要があるため、現状ではこの作業に 1～2 日は必要になると想定している。以上から、現状では従来の方から最大で 50%程度の生産性向上が期待できると考えられる。なお、本節の検証においては、修正作業は大きな空隙に限定したものであったため、作業時間は 1～2 時間程度であり、従来手法と比較して大幅な効率化が実現できた結果となった。
