ドップラーライダー観測に基づく台風時の強風特性に関する研究

Strong Wind Characteristics during Typhoon by Doppler LiDAR

Satoru Goto Kiyotoshi Otsuka

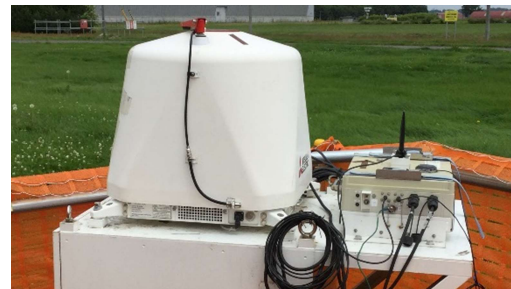
Photo 1 ドップラーライダー
Doppler LiDAR

2018年6月から2018年10月までの期間、千葉県西北部において耐環境型小型ドップラーライダー(以降ライダーと称す)による風観測を行った。ライダーの装置外形をPhoto 1に示す。ライダーは近赤外レーザー光を用いて上空の風速・風向を求めるリモートセンシングの風観測装置である。装置の仕様は文献4)と同様である。ライダーの計測原理をFig. 7に示す。ライダーは、天頂方向および天頂から30°傾いた4方向の計5方向に近赤外レーザー光を照射し、大気中のエアロゾルからの散乱光のドップラー偏移(f_d)から風速を求める。約2秒間隔の風向風速の瞬間値データおよび10分ごとの平均値、標準偏差、最大瞬間値、最小瞬間値を収録した。10分間平均風速および標準偏差は出力時刻の前10分間の統計値とした。観測高さは地上40m~420mまで20m刻み(20高度)に設定した。

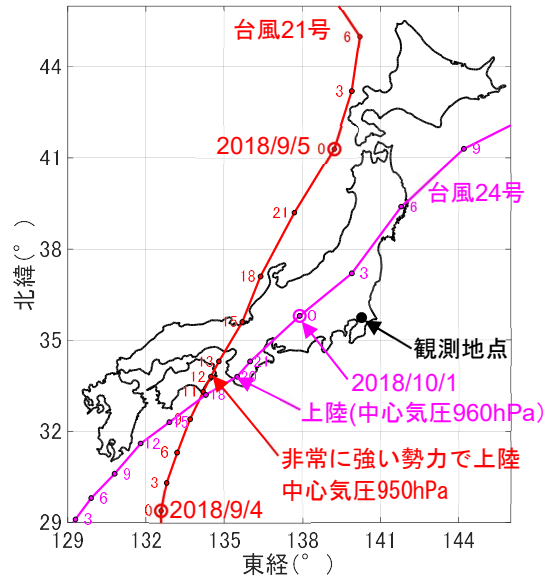
Fig. 8 台風の経路とライダー観測地点
Paths of Typhoons and Observation Point

観測期間中に2018年の台風21号および24号の通過に伴う強風を観測することができた。各台風の経路をFig. 8に示す。経路に付した数字は時刻である。

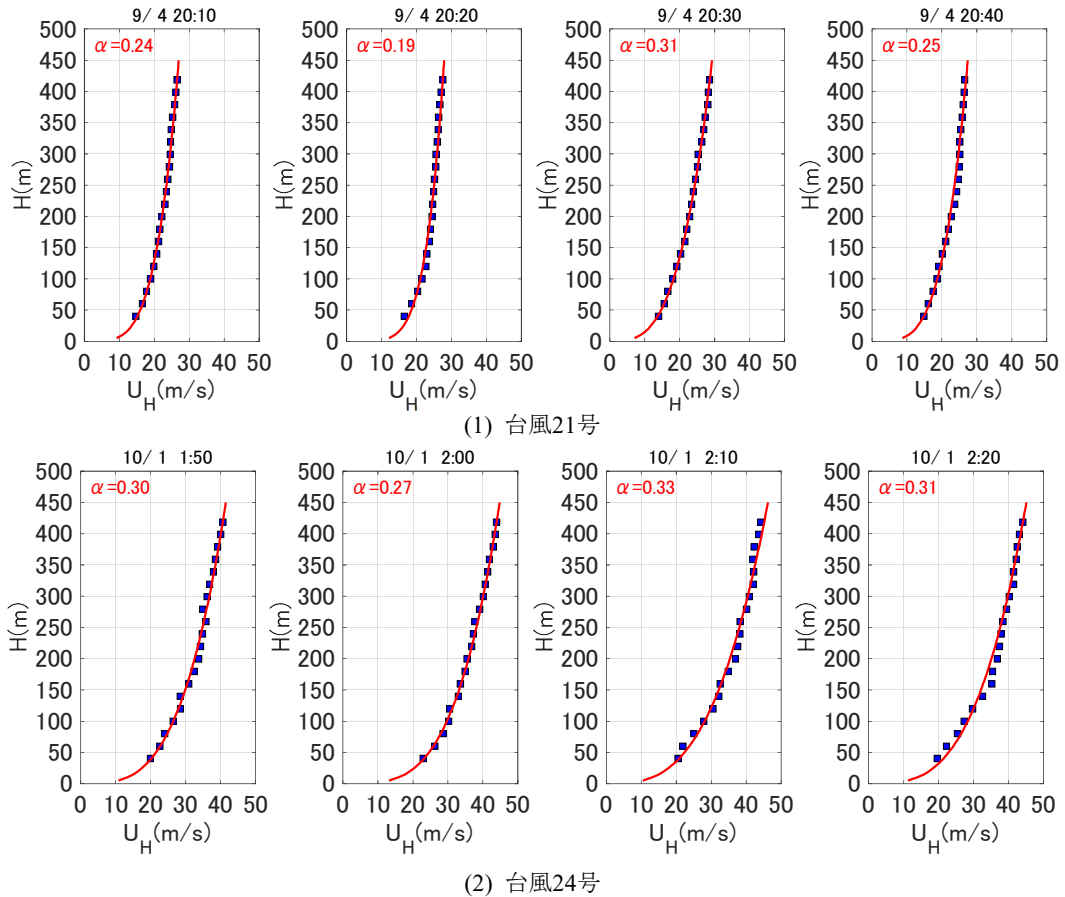
Fig. 10 10分間平均風速の鉛直分布
Vertical Profiles of 10minutes Mean Wind Speed

風速が最大であった時間帯の10分間平均風速の鉛直分布をFig. 10に示す。地上付近における平均風速の鉛直分布を式(1)に示すべき法則により近似した。

図中の■は観測値、赤線は観測値を式(1)で近似した曲線である。 Z_0 と α を未知パラメータとして最小2乗法により近似した。観測記録とべき法則による近似曲線は非常に良く一致している。 α は高さに対する風速勾配の程度を示し、値が大きい方が高度の高低による風速差が大きいことを表している。一般的には地表面の粗度が大きい都市部の方が α は大きくなる。近似された10分ごとの α の値は、台風21号については9月4日20時10分から20時40分までの40分間でそれぞれ0.24, 0.19, 0.31, 0.25, 台風24号については10月1日1時50分から2時20分の40分間でそれぞれ0.30, 0.27, 0.33, 0.31となった。観測地点周辺は郊外の中高層の建物が建ち並ぶ団地となっており、

乱れ強さは式(2)で示されるように風速の平均値と標準偏差値の比で求められるため、式(4)の回帰係数は乱れ強さの平均的な値を示す。高風速側での収束値は回帰係数の値(地上200mで0.13, 地上60mで0.22)とほぼ同じ値と推定できる。建築学会指針で示される地表面粗度区分Ⅲでの乱れ強さの値は、地上200mで0.12, 地上60mで0.17であり、回帰係数の値のほうが大きい。Fig. 10に示す α の値も大きめの値となっていることから、通常想定するよりも地表面粗度の影響が大きい可能性がある。

10分毎の鉛直分布の時刻変化を見ると、Fig. 10に示す10分間平均風速では分布形は安定して推移しているが、乱れ強さについては10月1日2:20のように、連続した10分間の間で急激に乱れ強さが大きくなる事例が確認できた。乱れ強さが0.3程度では、平均風速30m/sに対して9~10m/sにおよぶ風速変動となる。こうした風速の急激な変化の実態を捉えることは強風被害の軽減のための風速設定を考える上で重要である。得られた結果は、ライダーによる観測が外装材の強風被害につながる瞬間風速に対しても有効である可能性を示しており、被害軽減に向けた耐風設計時の風速評価に役立てられる。

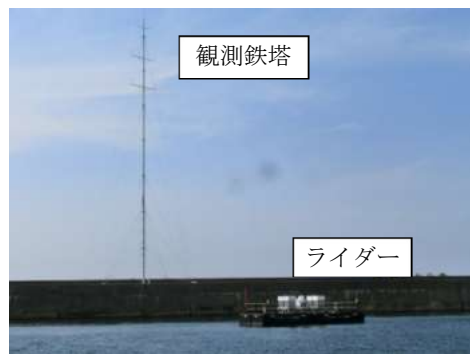
Photo 2 観測状況 (能代港)
Situation of Observation

ライダーでの乱れ強さの観測精度を確認するため、まず筆者らが過去に実施した秋田県能代港⁴⁾におけるライダー観測と、隣接する鉄塔での風観測(三杯風速計)の比較を行った。能代港での観測状況をPhoto 2 に示す。ライダー観測の基本的な観測状況は前項と同様であるが、観測高さは海上40m~135mまで5m刻みに設定した。また、三杯型風速計、矢羽根式風向計の設置高さは海上40m、45m、50mの3高度とした。本論では海上50m高さのデー
